DOSSIER DE DIAGNOSTIC TECHNIQUE

Référence : 002ER529735

Stand de tir
98 CHEMIN DU COMMANDANT LE
GOFF
31100 TOULOUSE

Rapport de repérage des matériaux et produits contenant de l'amiante avant réalisation de travaux dans un immeuble bâti

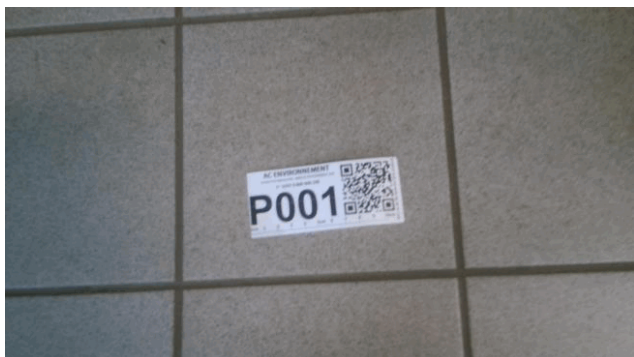
002ER529735 n°1 - 1 (P1) - Stand de tir - Vol 1 (Atelier)

Plan	Localisation	Composant	Partie composant	Réf action	Observation	Précision loc.	Ref photo	Ref Prél.	Descriptif	Résultat	Conclusion
Stand de tir	Vol 1 (Atelier)	Revêtement de sol	Colles de carrelage	P1	Réalisation d'un prélèvement		002ER529735 n°1 - 1	P1	Colle - Dur - Blanc	Négatif	Négatif sur analyse

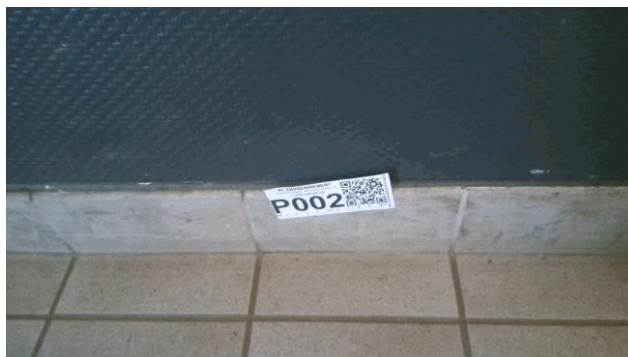
002ER529735 n°2 - 1 (P2) - Stand de tir - Vol 1
(Atelier)

Plan	Localisation	Composant	Partie composant	Réf action	Observation	Précision loc.	Ref photo	Ref Prél.	Descriptif	Résultat	Conclusion
Stand de tir	Vol 1 (Atelier)	Revêtement de mur	Colle de carrelage (plinthe)	P2	Réalisation d'un prélèvement		002ER529735 n°2 - 1	P2	Colle - Dur - Blanc	Négatif	Négatif sur analyse
