Dossier : AU 18 sur A31 PR300+940 sens 2

PLAN DE RECOLLEMENT AMIANTE ET HAP

<p align="center">Rapport d'essais – Analyses amiante et HAP sur enrobés Chantier : Ouvrage - AU18 sur A31 PR300+940 à Montigny-lès-Metz sens 2</p>

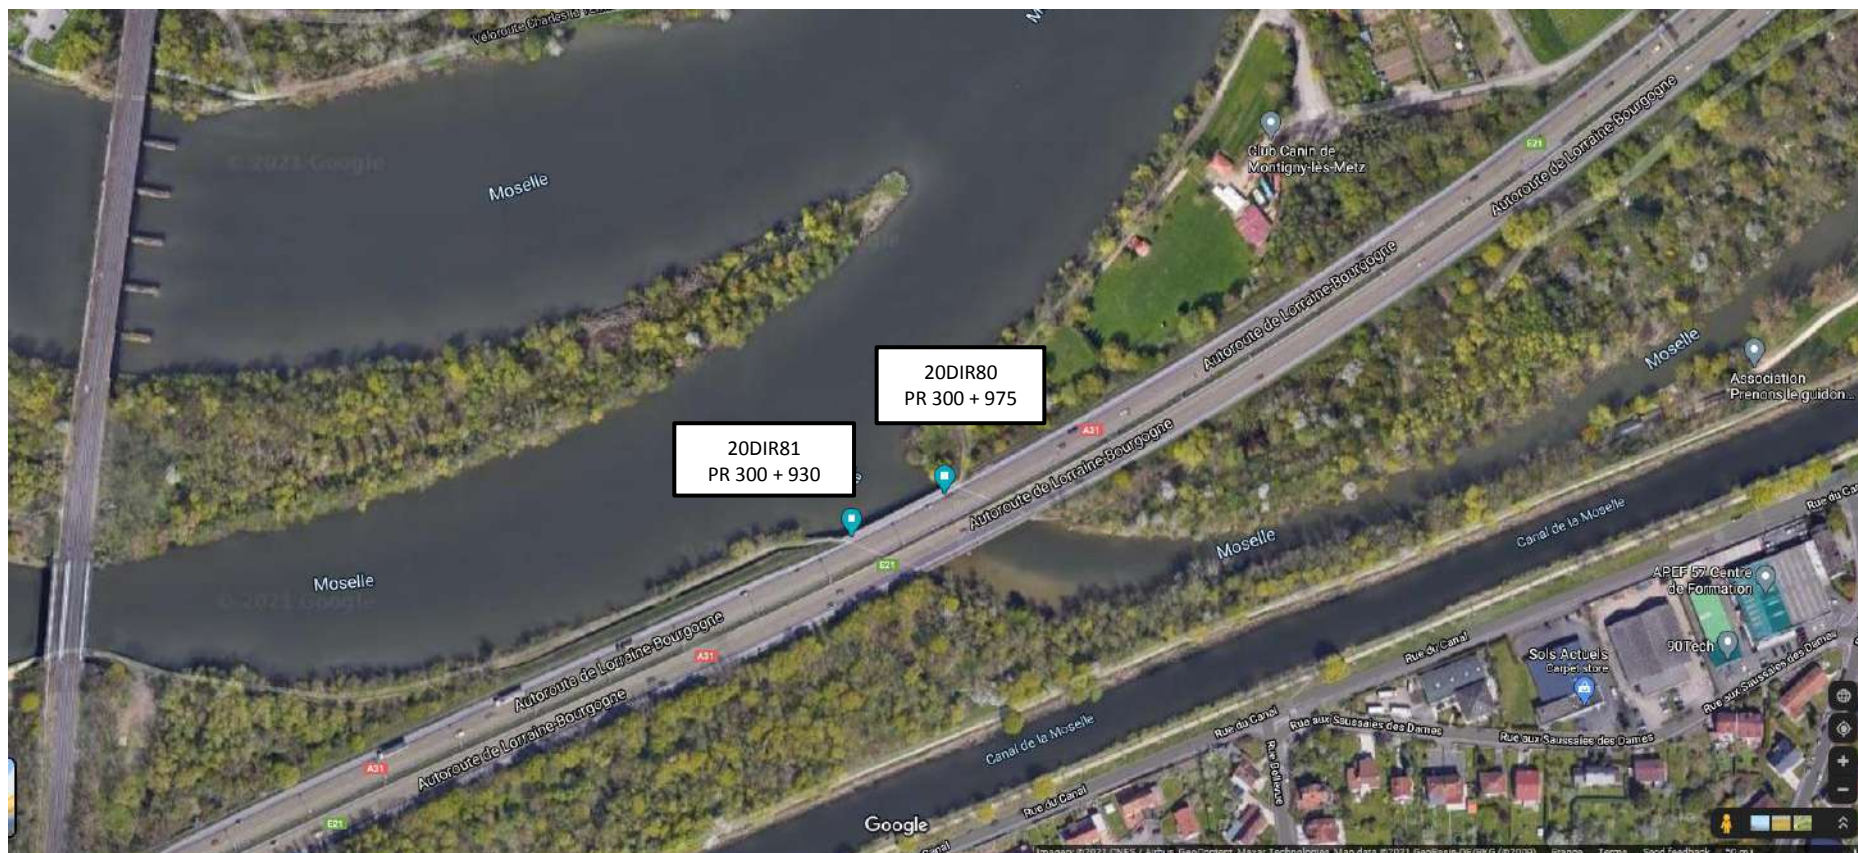
PR décroissant						
Nancy vers Metz						
PR	VR		VL		Trottoir	
	Amiante	HAP	Amiante	HAP	Amiante	HAP
300+900						
+910						
+920						
+930					(930) 20DIR81	(930) 20DIR81 2 / 0 0cm
+940						
+950						
+960						
+970					(975) 20DIR80	(975) 20DIR80 2 / 0 0 cm
+980						
+990						
4+200						
+210

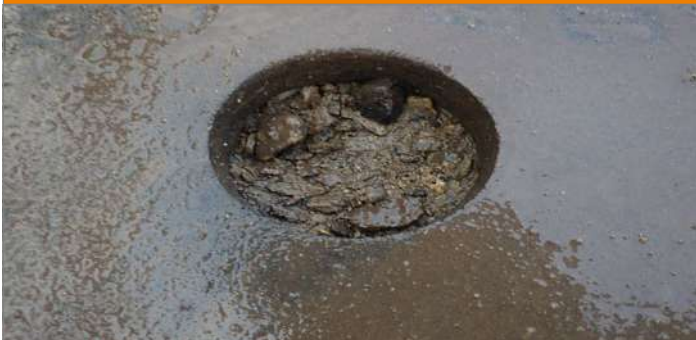
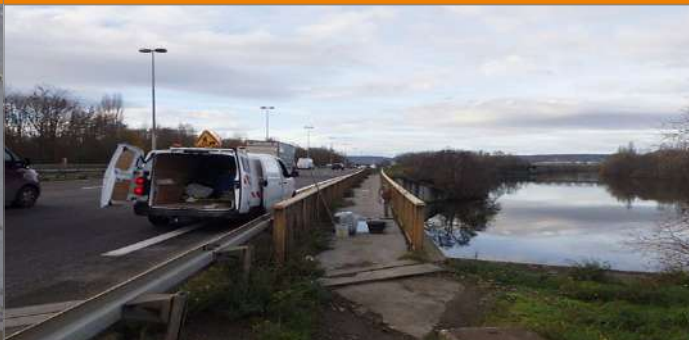
Trou de carottage	Environnement

Date : 14/12/2020		Carottage à l'eau ø 64mm							
Carotte n°		20DIR80							
Ouvrage	AU18 - A31	Commune	MONTIGNY-LES-						
PR	PR : 300+940	Voie	Autre Voie						
Situation	AXE	Sens	Sens -						
Profondeur en cm	Carotte	Etat	Interface	Parois	ep en cm	Coupe	Amiante	HAP ppm	Observations

2,5
5,0

sain
désagré

décollée
arrêt
carottage

lisse
arrachée

2,5
2,5

Béton bitumineux
GNT

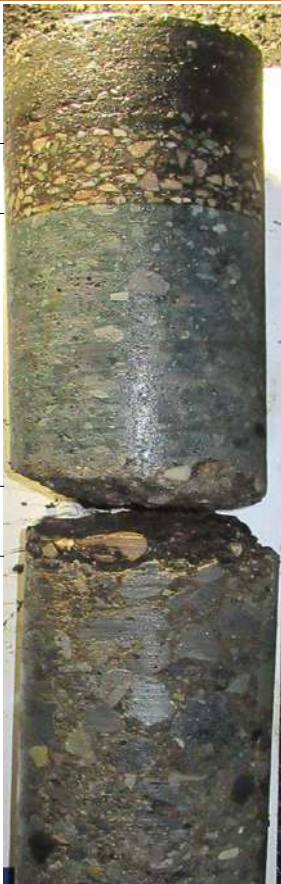
Date : 30/03/2021		Carottage à l'eau ø 150mm							
Carotte n°		21DIR583							
Ouvrage	A31 AU18	Commune	MONTIGNY-LES-						
PR	PR : 300+940	Voie	Voie Lente						
Situation	AXE	Sens	Sens -						
Profondeur en cm	Carotte	Etat	Interface	Parois	ep en cm	Coupe	Amiante	HAP ppm	Observations

sain		lisse	7,5	BBSG		19	HAP positif
		sain	collée	lisse	5,0	BBM		19	HAP positif
		sain	collée						
		sain		lisse	19,5	Grave Ciment			
		désagré	décollée	arrachée	5,0	Grave Bitume		19	HAP positif
			collée						
		sain		lisse	30,0	Grave Ciment

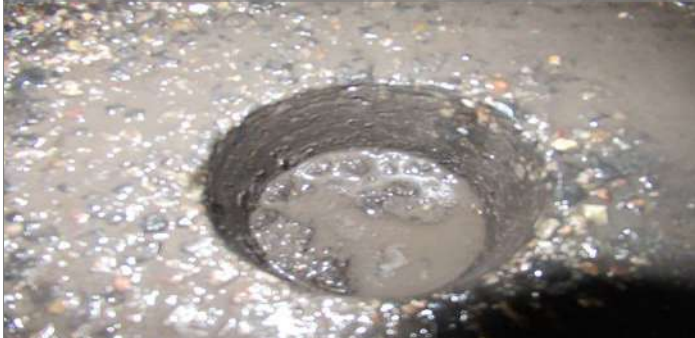
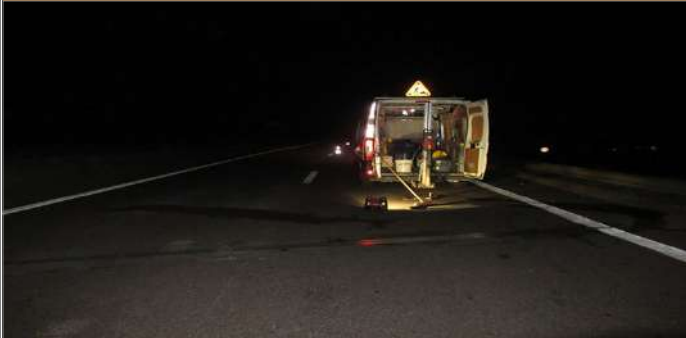
Trou de carottage	Environnement

Date :	30/03/2021			Carottage à l'eau ø 64mm						
Carotte n°				21DIR584						
Ouvrage	A31 AU18		Commune	MONTIGNY-LES-						
PR	PR : 300+940		Voie	Voie Lente						
Situation	AXE		Sens	Sens -						
Profondeur en cm	Carotte		Etat	Interface	Parois	ep en cm	Coupe	Amiante	HAP ppm	Observations

6,0

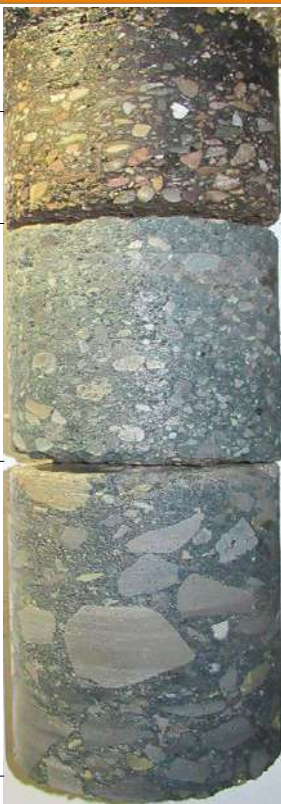
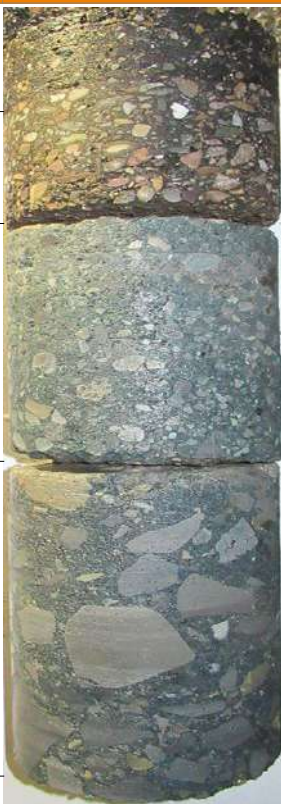
Date : 30/03/2021		Carottage à l'eau ø 150mm								
Carotte n°		21DIR585								
Ouvrage	A31 AU18	Commune	MONTIGNY-LES-							
PR	PR : 300+940	Voie	Autre Voie							
Situation		AXE	Sens	Sens -		X = 929321.24 Y = 6893938.48				
Profondeur en cm	Carotte		Etat	Interface	Parois	ep en cm	Coupe	Amiante	HAP ppm	Observations
5,0

sain		lisse	5,0	BBSG			
				collée						
13,0			sain		lisse	8,0	Grave Bitume		0	
				décollée						
30,0

sain		lisse	17,0	Grave Ciment			
				décollée						
52,5			sain		lisse	22,5	Grave Ciment			
				arrêt carottage
