Rapport de repérage Amiante et Hydrocarbures Aromatiques Polycycliques (HAP) avant travaux sur enrobés

Numéro de dossier : 2011006
Date du repérage : 03/11/2020

Adresse	Rue : TECHNOPOLE BREST IROISE Bât., escalier, niveau, appartement n°, lot n°: Ce bien ne fait pas partie d'une copropriété Code postal, ville : . 29280 PLOUZANE Références cadastrales non communiquées
Périmètre de repérage : VOIRIE

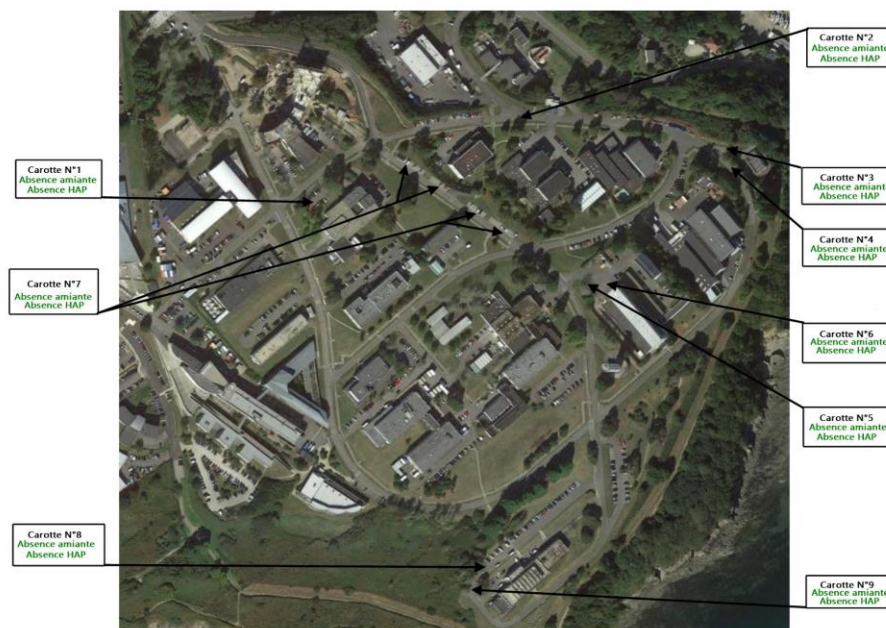
4.5 Plan de localisation

L'ensemble des prélèvements a été réalisé dans le respect du plan et des procédures d'intervention.
