CH Avignon

Tour A 7ème étage

Rapport de repérage des matériaux et produits contenant de l'amiante

avant travaux dans un immeuble bâti

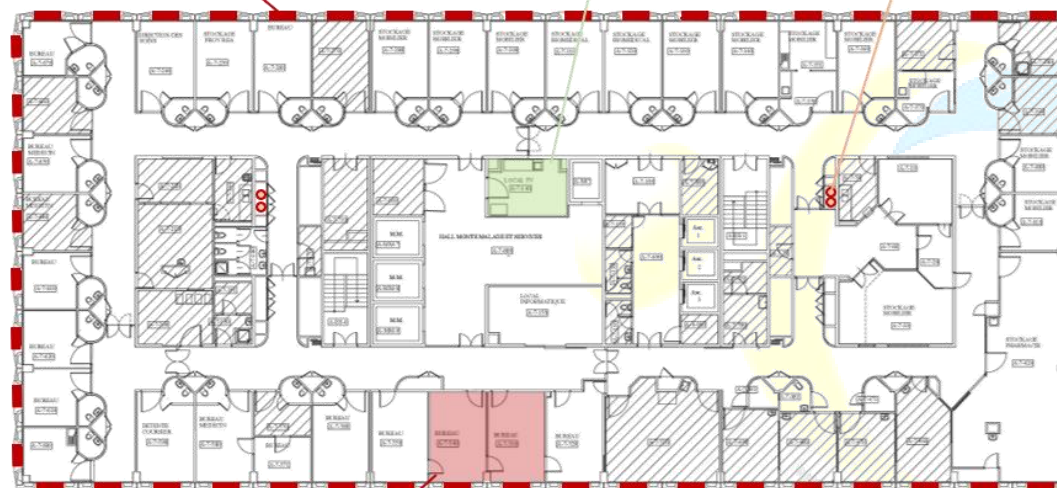
Plan 1

Plaque fibre -ciment imposte de menuiseries

Et Mastic vitrier

Ragréage

Calorifuge bitumineux

Dalle de sol Beige et

Colle noire bitumineuse
