A. ETAT DES LIEUX

Etude préalable à la restauration hydrologique des sources de la Corrèze, Forêt Domaniale de Larfeuil, Pérols-s-Vézère (19),
 Conservatoire d'espaces naturels de Nouvelle-Aquitaine 6, ruelle du Theil, 87150 St Gence
 - 2024 - Tel 05.55.03.29.07. Fax : 05.55.03.29.30 Courriel : siege@cen-na.org

B. DIAGNOSTIC

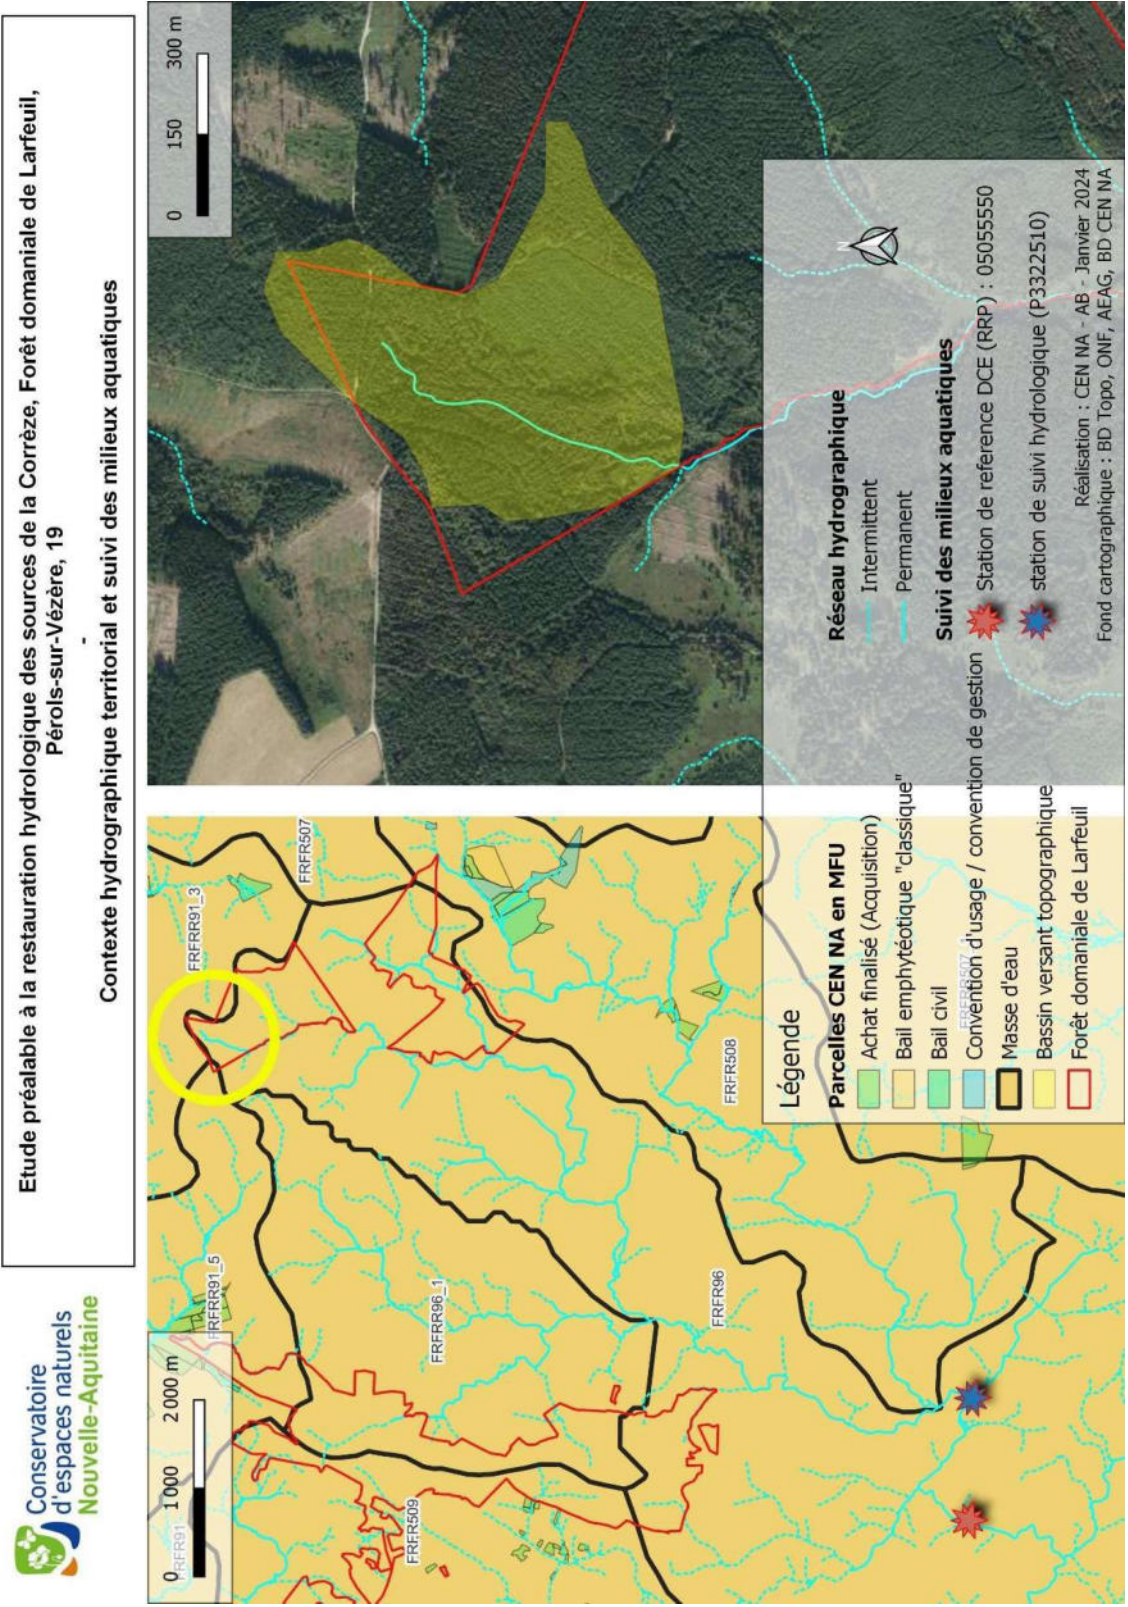
Figure 2: Contexte hydrographique territorial et suivi des milieux aquatiques

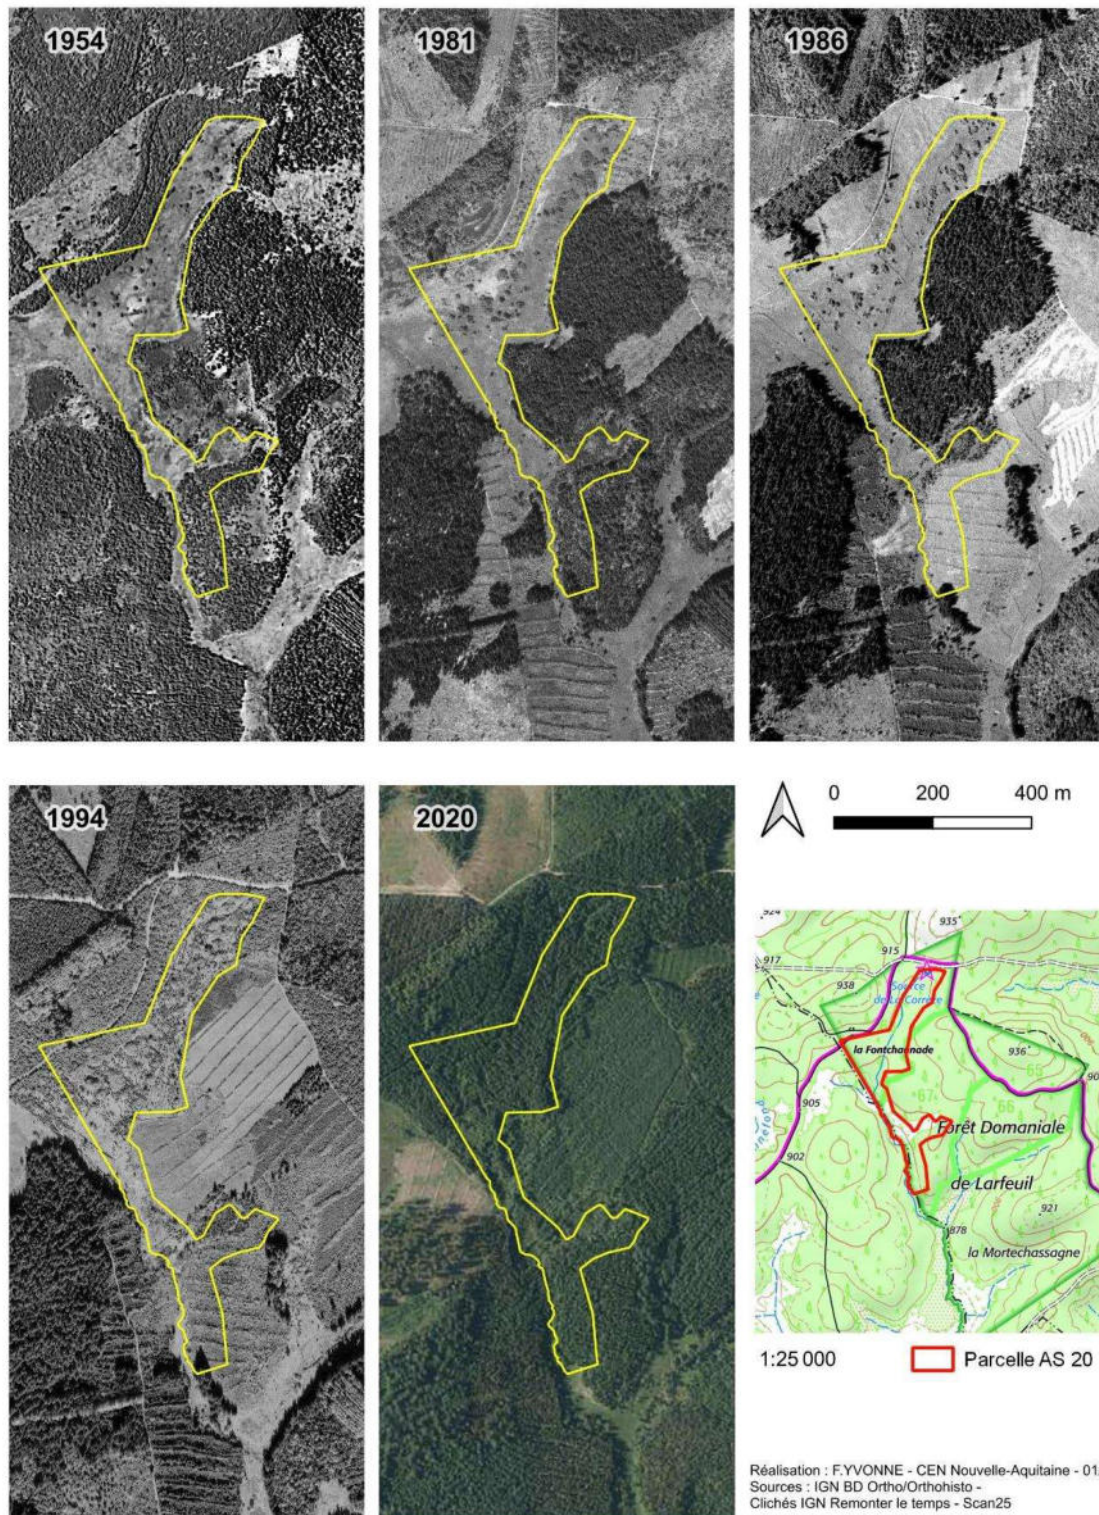
Figure 3: Evolution historique de l'occupation du sol sur la parcelle

La photographie aérienne révèle les premiers travaux hydrauliques sur la zone d'étude. On y observe nettement la présence de fossés de drainage, avec un drain principal et un réseau secondaire. On distingue également les alignements d'épicéas. Le drainage et la plantation ont donc eu lieu entre 1981 et 1986 et les arbres sont âgés aujourd'hui de 35 ans environ.

En 1994, la photographie aérienne met en évidence la réussite partielle du boisement avec certaines zones, vraisemblablement les plus humides, où les plants n'ont pas survécu. Les feuillus, restés en place au moment de la plantation, ont pour leur part pris une nette ampleur. 16 ans plus tard, en 2020, ceux-ci ne sont quasiment plus visibles, étouffés par les résineux.

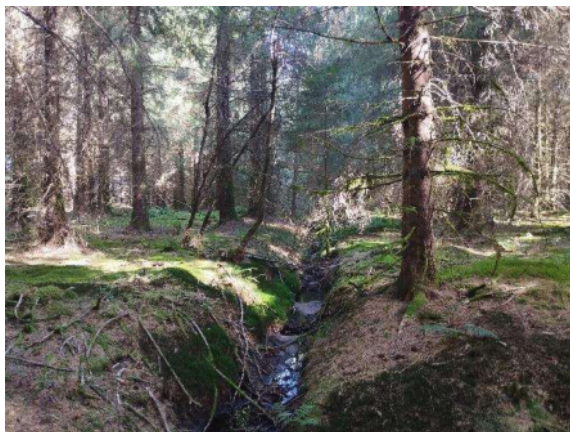
Fossé de drainage principal

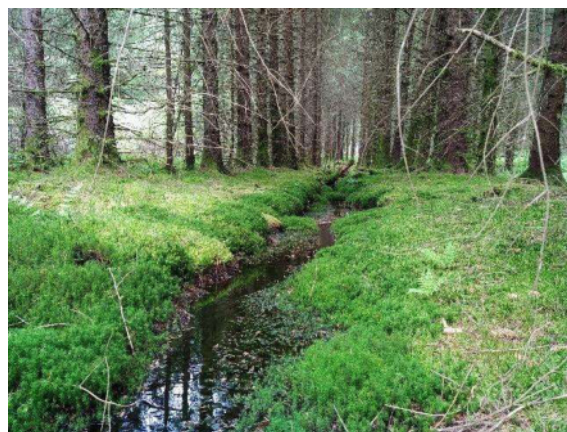
Fossé de drainage secondaire

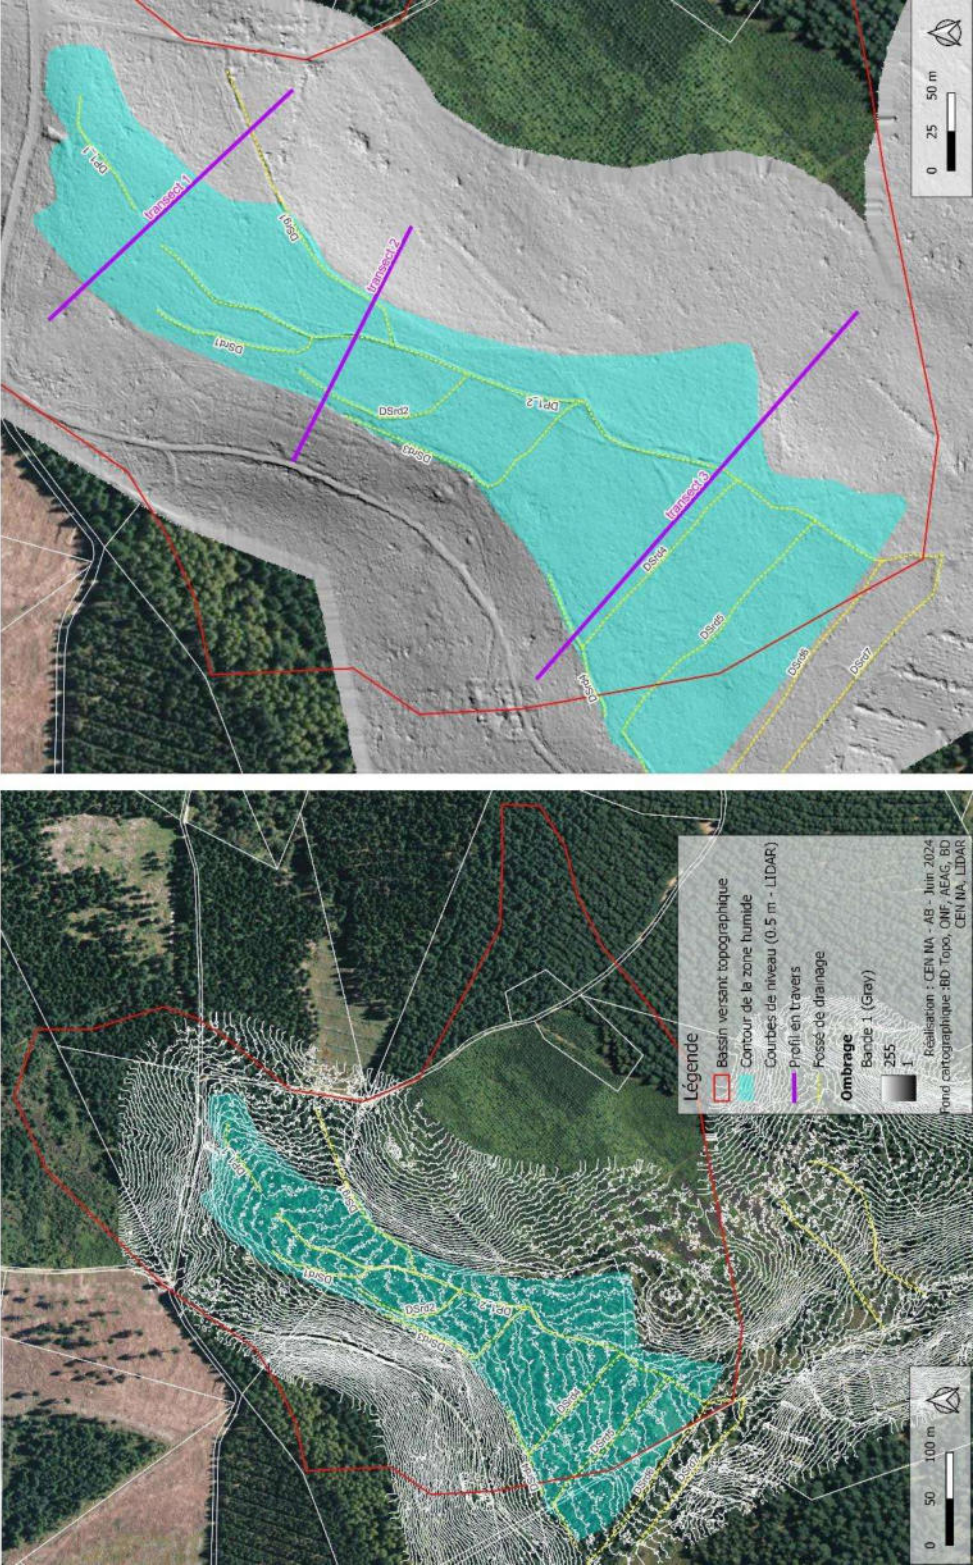
Figure 5: Topographie et hydrographie

Le déploiement de la technologie LIDAR² sur la zone d'étude permet d'étudier finement la topographie du site, relativement plane. Le relief s'apparente à un fond de vallée typique des zones de sources sur le plateau de Millevaches. Les 3 profils en travers ci-après, obtenues grâce aux données LIDAR, rendent compte de la topographie de la vallée (l'emplacement des transects est visible sur la carte ci-avant). On distingue le niveau du sol, la couche de végétation herbacée mais également les épicéas, hauts d'une trentaine de mètres environ.

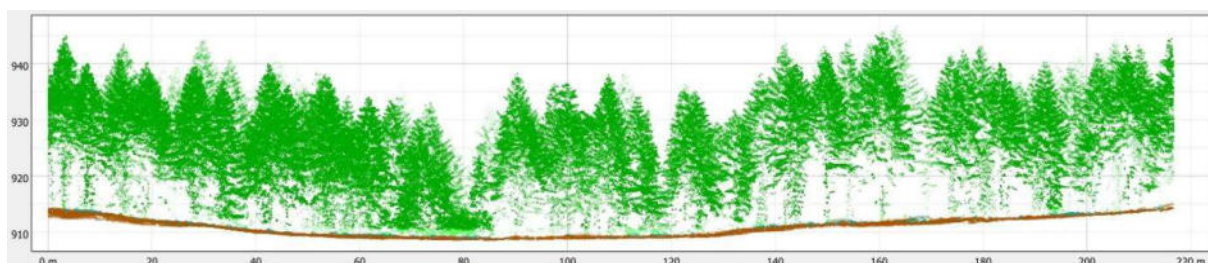
Figure 6: Profil en travers amont du fond de vallée (transect 1)

Le fond de vallée est large d'environ 100 m dans sa partie amont et se resserre dans sa partie médiane (75 m environ) avant de s'élargir de nouveau à l'aval (185 m environ).

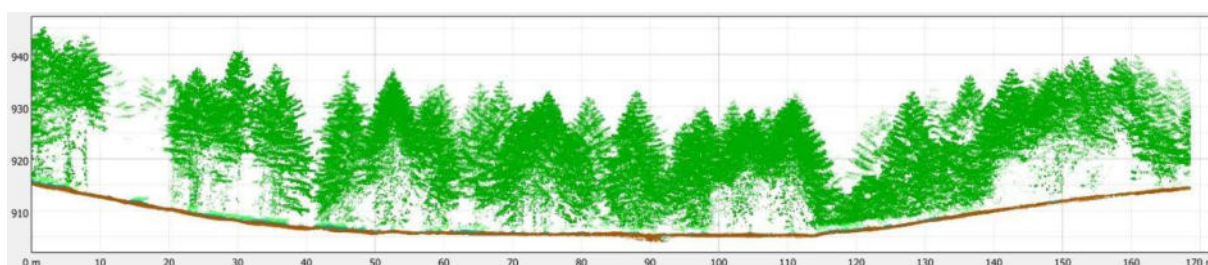
Figure 7: Profil en travers médian du fond de vallée (transect 2)

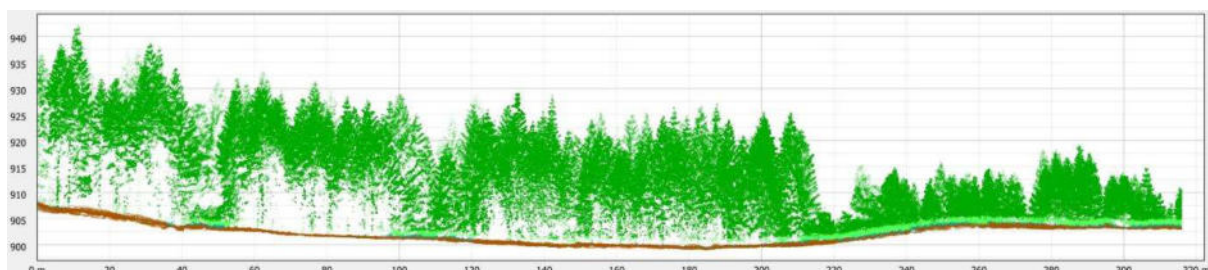
Figure 8: Profil en travers aval du fond de vallée (transect 3)

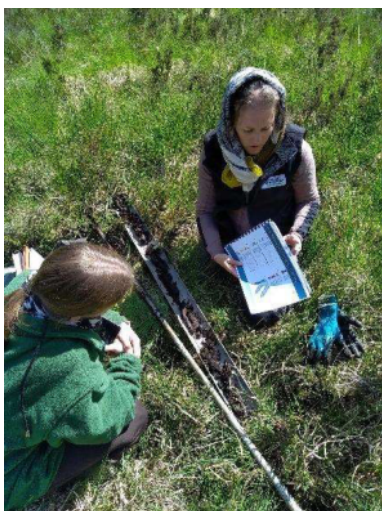
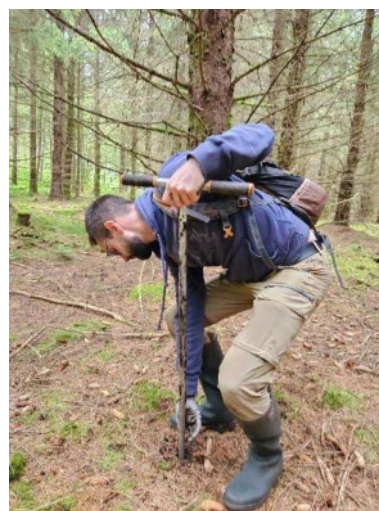
Etude pédologique menée le 12/06/2024

Une étude pédologique a été menée sur le site a été réalisée le 12 juin 2024 à l'aide d'une tarière Edelman, afin de caractériser l'état du sol. Le rapport d'étude est joint en **annexe** au présent rapport, et donne le détail de la structure du sol pour chacun des 11 sondages réalisés.

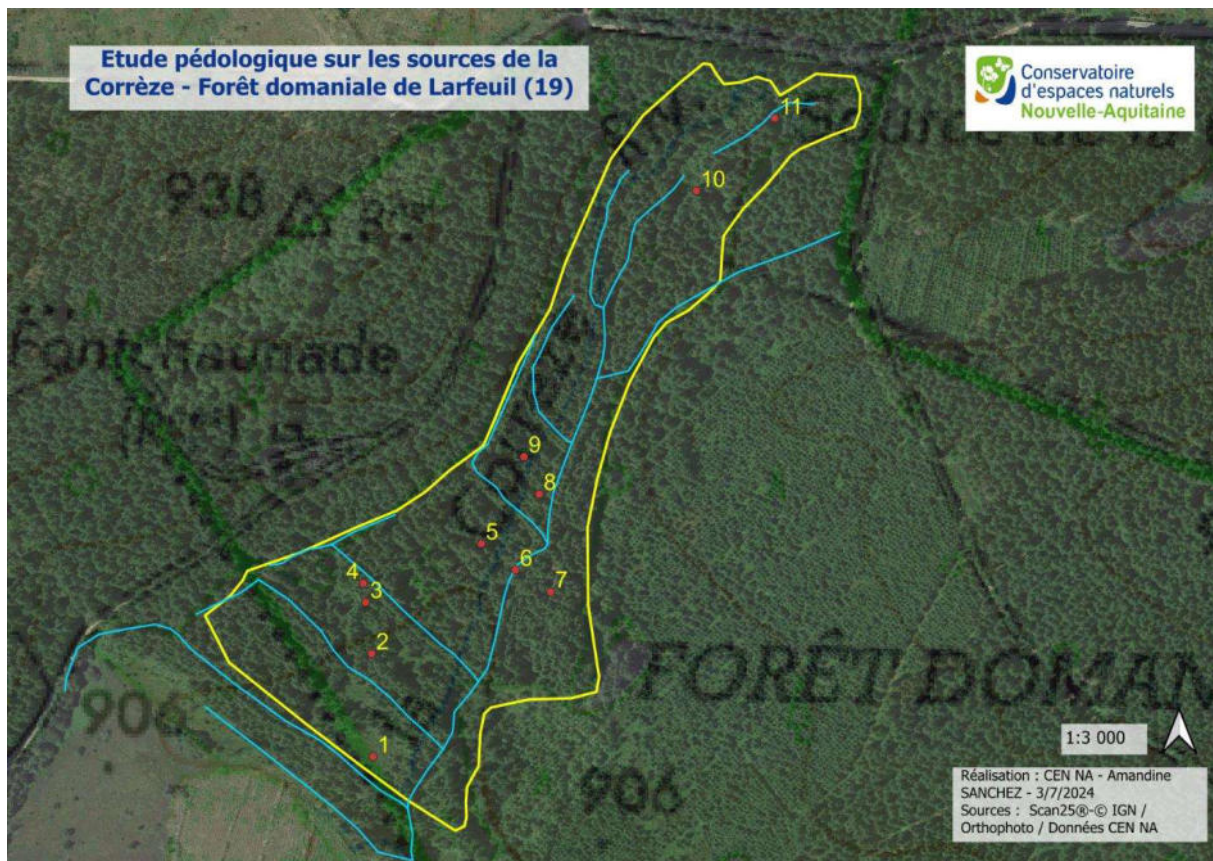
Figure 9: Carte des sondages pédologiques réalisés le 12/06/2024

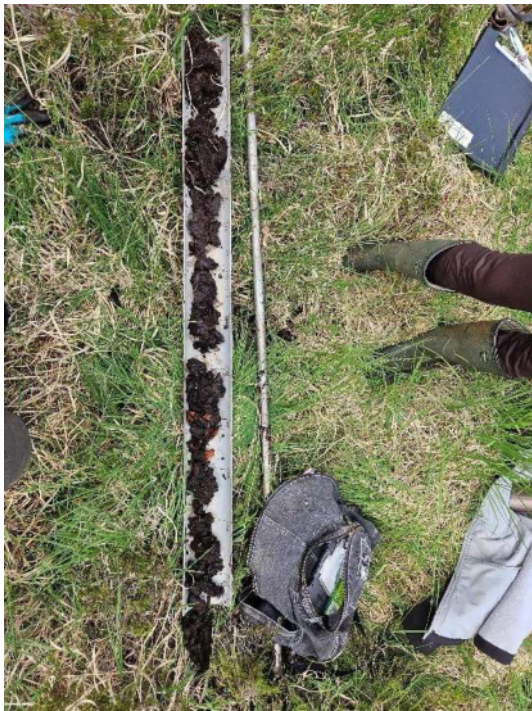
Sondage pédologique n°1

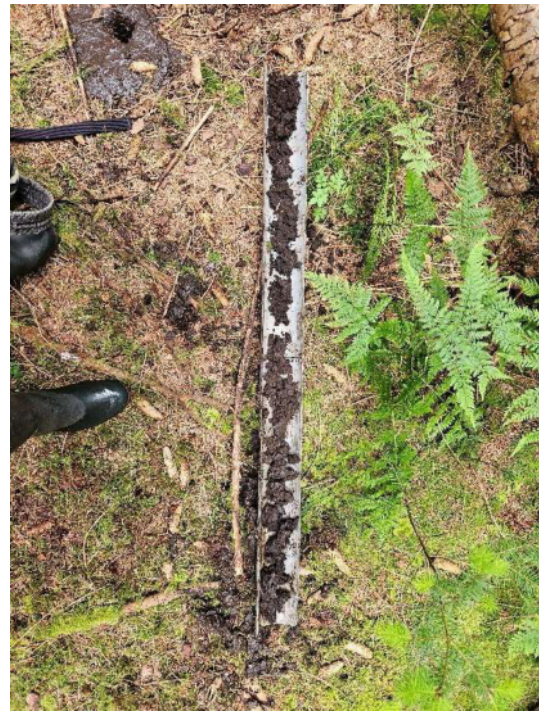
Sondage pédologique n°11

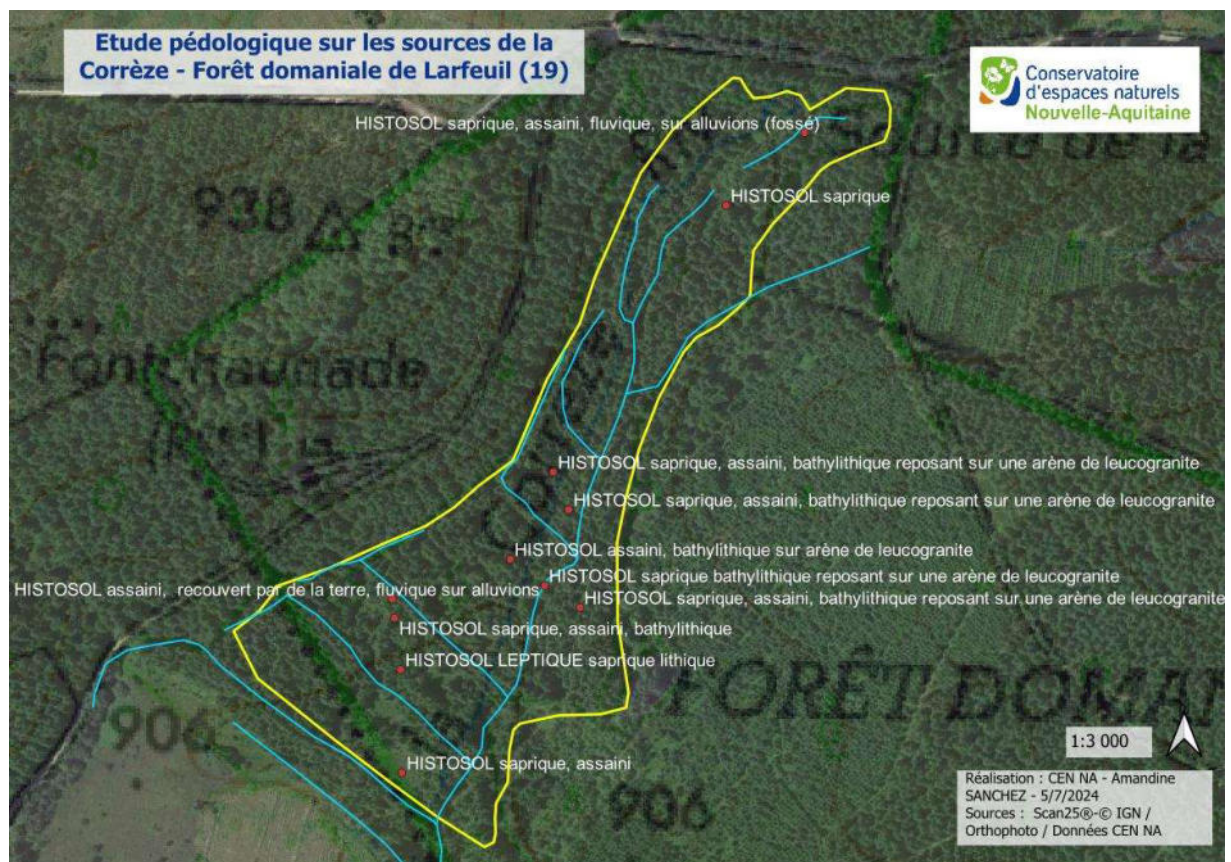
Figure 11: Carte des sols diagnostiqués le 12/06/2024

La carte ci-dessous localise les types de sols rencontrés en RP 2008 :

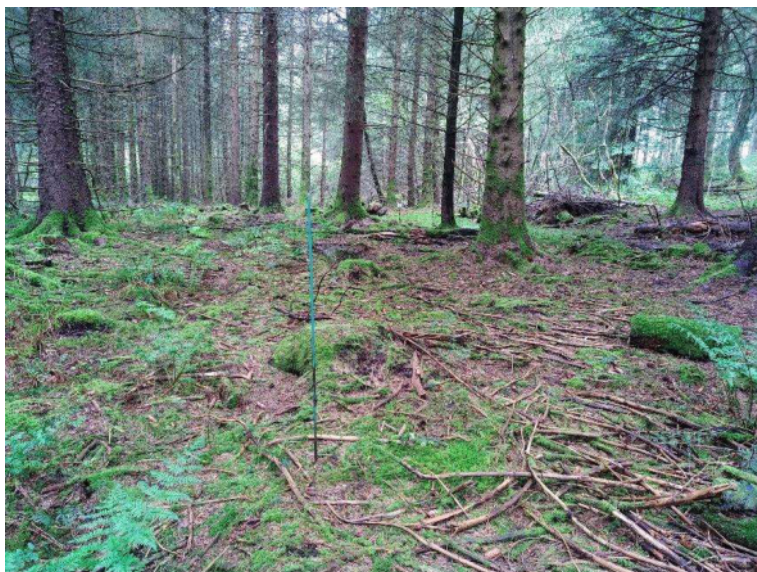
Relevés des profondeurs de tourbe réalisés en mai 2024

Les profondeurs de tourbe s'échelonnent entre 10 et 146 cm, avec une moyenne de 70 cm à l'échelle de l'ensemble des sondages. En complément, des sondages de bordure ont permis de définir approximativement les limites de la zone humide.

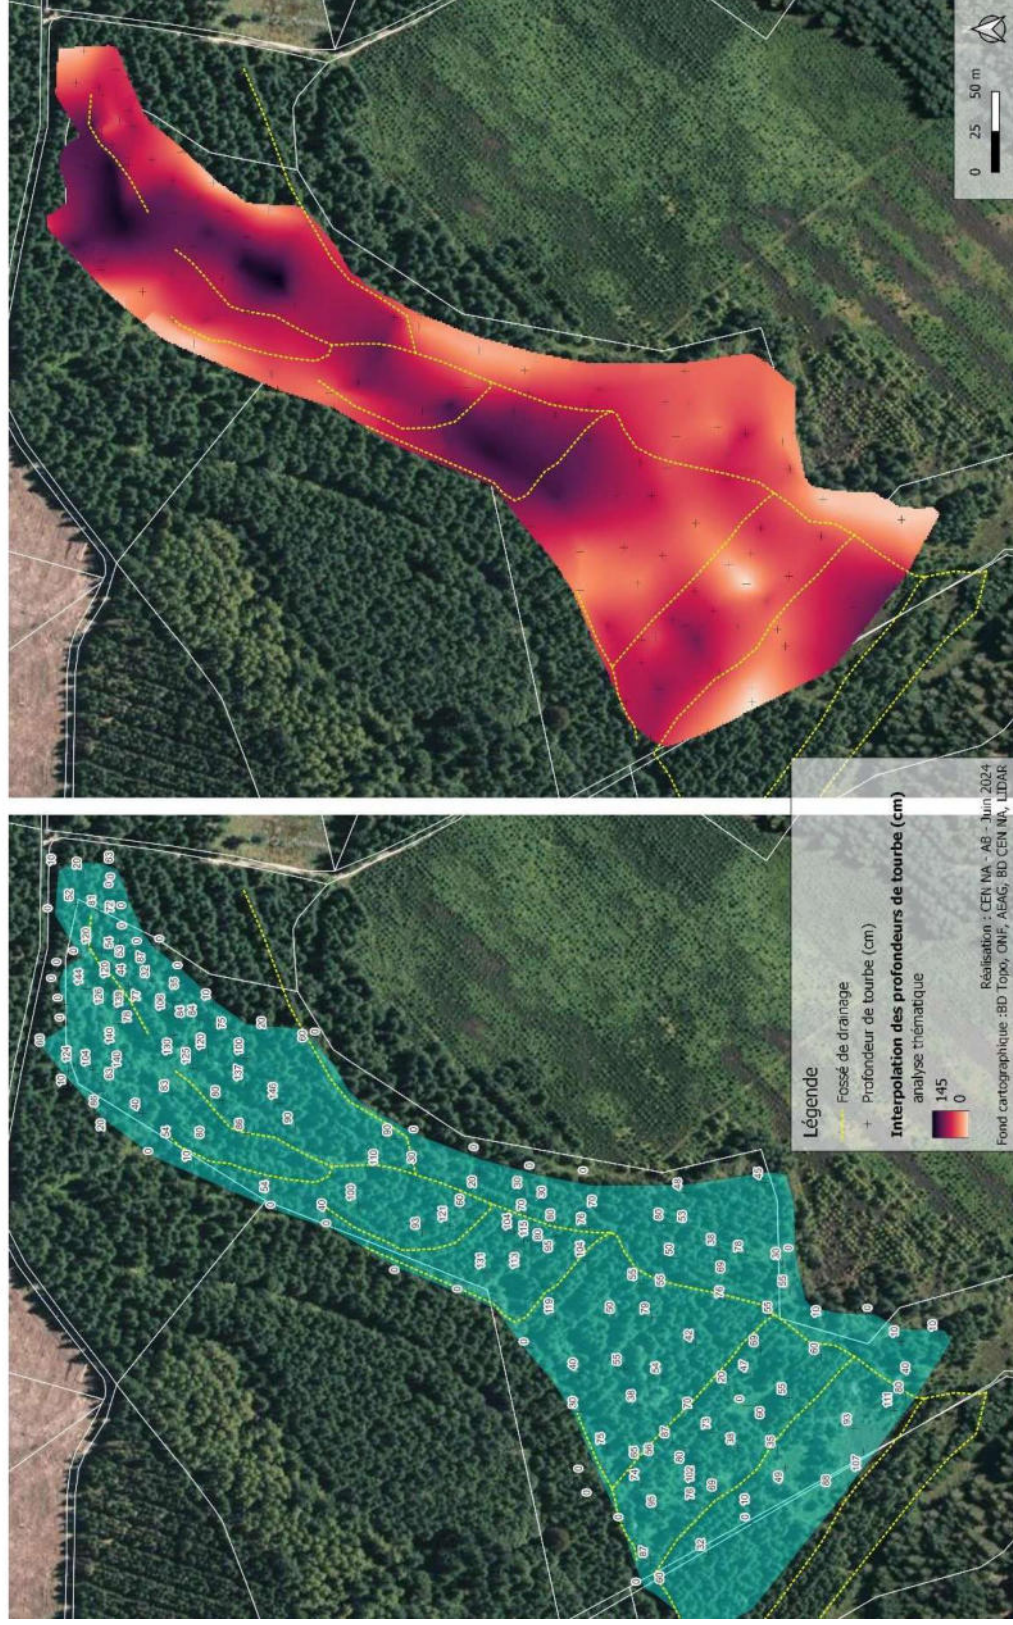
Figure 13: Carte des profondeurs de tourbe

En complément de la caractérisation structurelle, 128 sondages, réalisés à partir d'une tige métallique et d'un mètre à ruban, ont permis de relever les hauteurs de sol sur le site, afin de produire une carte des profondeurs de tourbe, par interpolation.
