## Rapport de repérage des matériaux et produits contenant de l'amiante avant réalisation de travaux dans un immeuble bâti

Adresse : 1 Avenue du Professeur Jean Poulhes 31400  
TOULOUSE

Désignation : Rangueil - H1 / ZS 5 ET ZS 4 circulation  
RH1 7 64 .RH1 7 D8 .RH1 7 81 .RH1 7  
G6 .RH1 7 51 .RH1 7 J5 .RH1 7 94.

Date du rapport : 01/04/2022

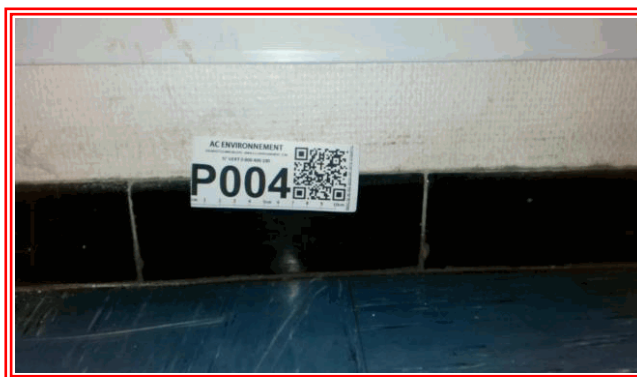
002AC106247 n°3 - 1 (P3) - R+7 - Vol 1 (RH17D8)

Vol 1 (RH17D8)	Revêtement de mur	Revêtement de mur	Colle de carrelage (plinthe)	P3	Réalisation d'un prélèvement		002AC106247 n°3 - 1	002AC106247 n°3	Colle - Dur - Beige	Positif	Présence sur analyse
Vol 1 (RH17D8)	Revêtement de mur	Revêtement de mur	Colle de carrelage (plinthe)	P4	Réalisation d'un prélèvement		002AC106247 n°4 - 1	002AC106247 n°4	Colle - Dur - Beige	Positif	Présence sur analyse
Vol 1 (RH17D8)	Parois verticales intérieures et enduits	Murs et cloisons	Enduits ciment	P5	Réalisation d'un prélèvement		002AC106247 n°5 - 1	002AC106247 n°5	Peinture / Enduit type plâtre / Toile / Ciment - Effritable / Effritable / Fibreux Souple / Effritable - Beige / Beige / Blanc / Gris	Négatif	Négatif sur analyse

Commentaire n°1 : Compte tenu des résultats hétérogènes des prélèvements réalisés sur les colles de plinthes, nous recommandons une investigation complémentaire si ces éléments devaient être impactés par les travaux.

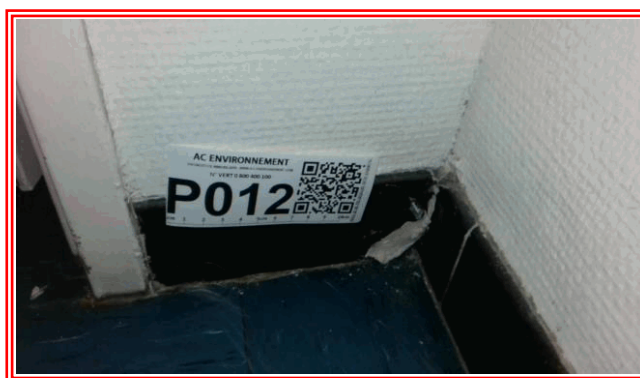
002AC106247 n°11 - 1 (P11) - R+7 - Vol 2 (RH1764)

Vol 2 (RH1764)	Revêtement de mur	Revêtement de mur	Colle de carrelage (plinthe)	P11	Réalisation d'un prélèvement		002AC1 06247 n °11 - 1	002AC 10624 7 n°11	Colle - Dur - Beige	Positif	Présence sur analyse

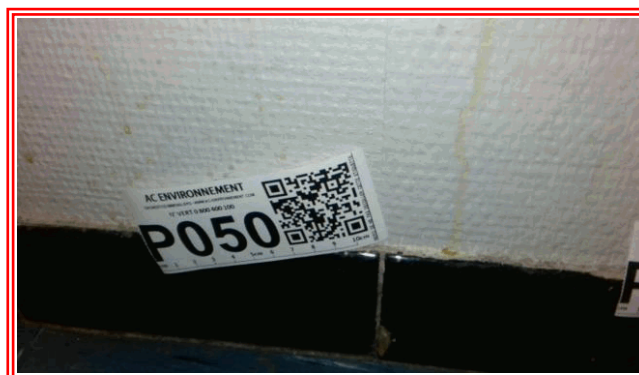
002AC106247 n°49 - 1 (P49) - R+7 - Vol 3 (RH1751)

Localisation	Catégorie	Composant	Partie de composant	Sur avis / réf pré.
Vol 1 (RH17D8)	Revêtement de mur	Revêtement de mur	Colle de carrelage (plinthe)	002AC106247 n°3
Vol 1 (RH17D8)	Revêtement de mur	Revêtement de mur	Colle de carrelage (plinthe)	002AC106247 n°4
Vol 2 (RH1764)	Revêtement de mur	Revêtement de mur	Colle de carrelage (plinthe)	002AC106247 n°11
Vol 2 (RH1764)	Revêtement de mur	Revêtement de mur	Colle de carrelage (plinthe)	002AC106247 n°12
Vol 4 (RH1765)	Revêtement de mur	Revêtement de mur	Colle de carrelage (plinthe)	002AC106247 n°19
Vol 4 (RH1765)	Revêtement de mur	Revêtement de mur	Colle de carrelage (plinthe)	002AC106247 n°20
Vol 5 (RH17G6)	Revêtement de mur	Revêtement de mur	Colle de carrelage (plinthe)	002AC106247 n°43
Vol 5 (RH17G6)	Revêtement de mur	Revêtement de mur	Colle de carrelage (plinthe)	002AC106247 n°44
Vol 3 (RH1751)	Revêtement de mur	Revêtement de mur	Colle de carrelage (plinthe)	002AC106247 n°49

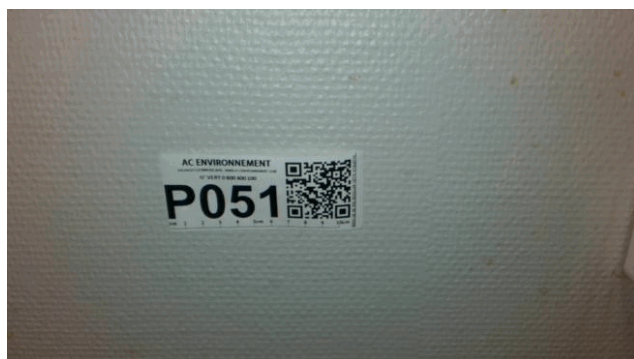
002AC106247 n°50 - 1 (P50) - R+7 - Vol 3 (RH1751)

Vol 3 (RH1751)	Revêtement de mur	Revêtement de mur	Colle de carrelage (plinthe)	002AC106247 n°50
Vol 9 (RH17D6)	Revêtement de mur	Revêtement de mur	Colle de carrelage (plinthe)	P88
Vol 9 (RH17D6)	Revêtement de mur	Revêtement de mur	Colle de carrelage (plinthe)	P89
Vol 9 (RH17D6)	Revêtement de mur	Revêtement de mur	Colle de carrelage (plinthe)	P91
Vol 9 (RH17D6)	Revêtement de mur	Revêtement de mur	Colle de carrelage (plinthe)	P96
Vol 10 (RH17N3)	Revêtement de mur	Revêtement de mur	Colle de carrelage (plinthe)	P115
Vol 10 (RH17N3)	Revêtement de mur	Revêtement de mur	Colle de carrelage (plinthe)	P116
