Rapport de mission de repérage des matériaux et produits contenant de l'amiante avant réalisation de travaux

Numéro de dossier : **DAAD-LOG GARDIEN CORDELIERES-PROVINS**
Date du repérage : **02/06/2016**

Désignation du ou des bâtiments	Désignation du propriétaire
<p>Localisation du ou des bâtiments : Département : 77160 Commune : PROVINS Adresse : LOGEMENT GARDIEN COUVENT DES CORDELIERES</p> <p>Désignation et situation du ou des lots de copropriété : LOGEMENT GARDIEN COUVENT DES CORDELIERES</p> <p>Périmètre de repérage : ENSEMBLE DU BATIMENT</p>	<p>Désignation du client : Nom et prénom: UNIVERSITE DEPARTEMENTALE DE L'ARCHITECTURE ET DU PATRIMOINE DE SEINE ET MARNE Adresse : CHATEAU DE FONTAINEBLEAU PAVILLON SULLY 77300 FONTAINEBLEAU</p>

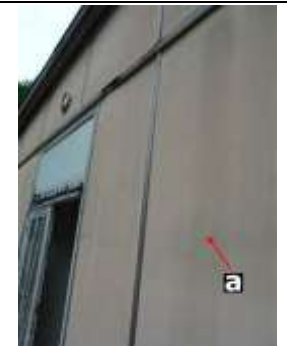
LOG GARDIEN + ATELIER - PARTIES EXTERIEURES	Identifiant: M050-P50 Description: Cloison plaque fibres-ciment Liste selon annexe.13-9 du CSP: C	Présence d'amiante (Après analyse en laboratoire)

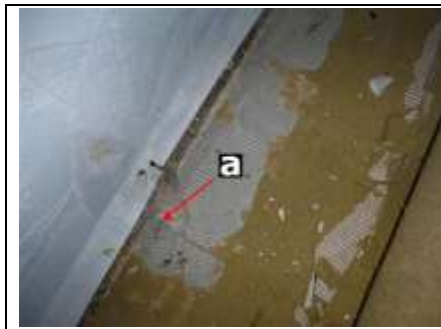
Photo n° A001
Localisation : RDC / LOGEMENT - CHAMBRE 2
Ouvrage : 5. Planchers et planchers techniques - Planchers
Partie d'ouvrage : Ragréage + colle noire
Description : Ragréage + colle noire
Localisation sur croquis : P3

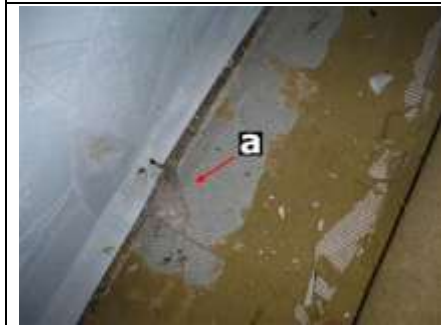
Photo n° A002
Localisation : RDC / LOGEMENT - CHAMBRE 1
Ouvrage : 5. Planchers et planchers techniques - Revêtements de sol
Partie d'ouvrage : Dalles de sol
Description : Dalles de sol
Localisation sur croquis : P2

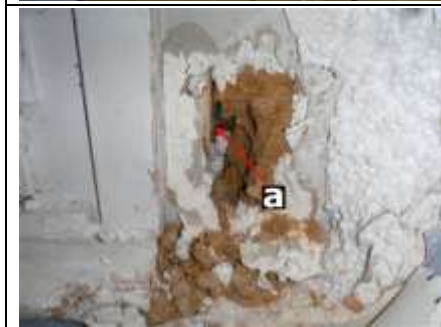
Photo n° A003
Localisation : RDC / LOGEMENT - DEGAGEMENT 2
Ouvrage : 3. Parois verticales intérieures - Cloisons légères ou préfabriquées
Partie d'ouvrage : Panneaux de cloisons
Description : Panneaux de cloisons extérieures
Localisation sur croquis : P6

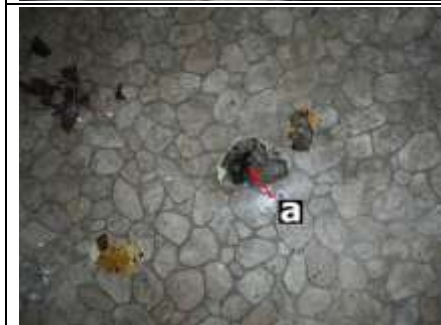
Photo n° A005
Localisation : RDC / LOGEMENT - DEGAGEMENT 1
Ouvrage : 5. Planchers et planchers techniques - Planchers
Partie d'ouvrage : Linoléum + colle noire
Description : Linoléum + colle noire
Localisation sur croquis : P21
