DOSSIER DE DIAGNOSTICS TECHNIQUES

Référence : 1048 - 07.11.24

Rapport de mission de repérage des matériaux et produits contenant de l'amiante avant réalisation de travaux

Intitulé
Remplacement des transfos et rénovation du local TGBT

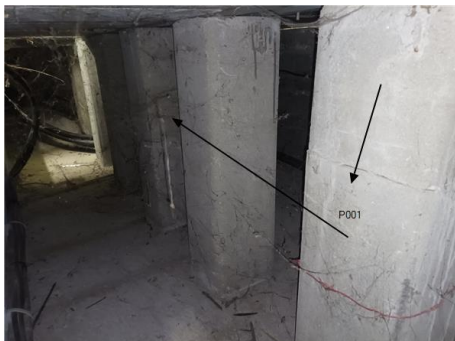
PRELEVEMENT : P001

Nom du client	Numéro de dossier	Localisation
	1048 - 07.11.24	Local TGBT Coffrage n°1 - A
Nom de l'opérateur	Date de prélèvement	Matériau
BAGAYOKO MOUSSA	12/11/2024	Fibre ciment
Résultat amiante		
Présence d'amiante		
DESCRIPTION DU PRELEVEMENT :		
Objet	Support	Taille
Fibre ciment		0 cm

Commande	1048-07 11 23 (CDP :)
Dossier cliant	Route de Loges 78100 St Germain en Laye
Echantillon	P001 - Coffrage FC - TGBT
Description ITGA	Fibrociment gris avec fibres visibles

Fraction Analysée	Technique analytique (Méthode de préparation) et date d'analyse	Résultat	Variété d'amiante	Éléments analytiques
► Fibrociment gris avec fibres visibles	MOLP le 14/11/2024 Nombre de préparations : 1 Nombre de supports d'analyse : 1	Présence de fibres d'amiante	Chrysotile	Analyste : LHA
