RAPPORT DE VÉRIFICATION DE SSI - TYPE 2A

CFA - SSI - Rapport de Vérification de SSI - Type 2A

Client : UNIVERSITE BORDEAUX MONTAIGNE

Nom du bâtiment : Maison de la recherche

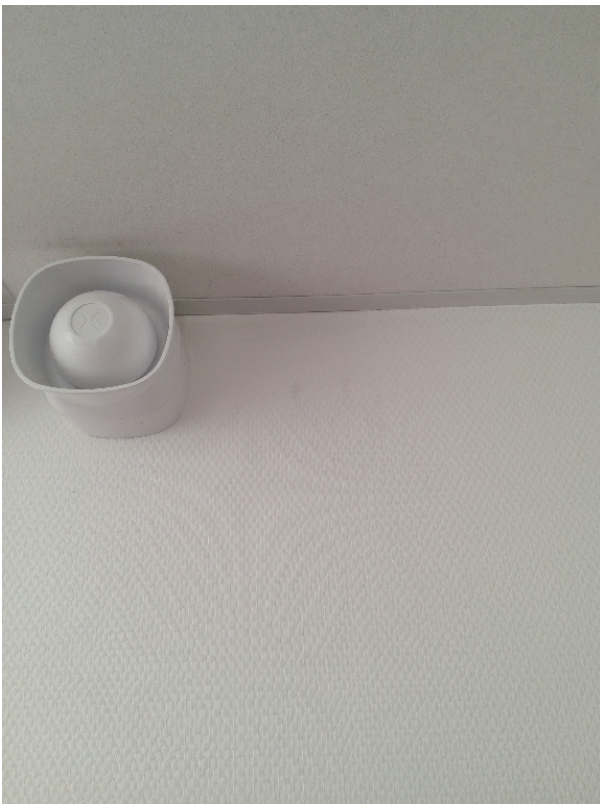
Photo :

Localisation : circulation côté salle 017

Type : Diffuseur sonore

Classe dB : B 90dB

Fonctionnement : Bon fonctionnement

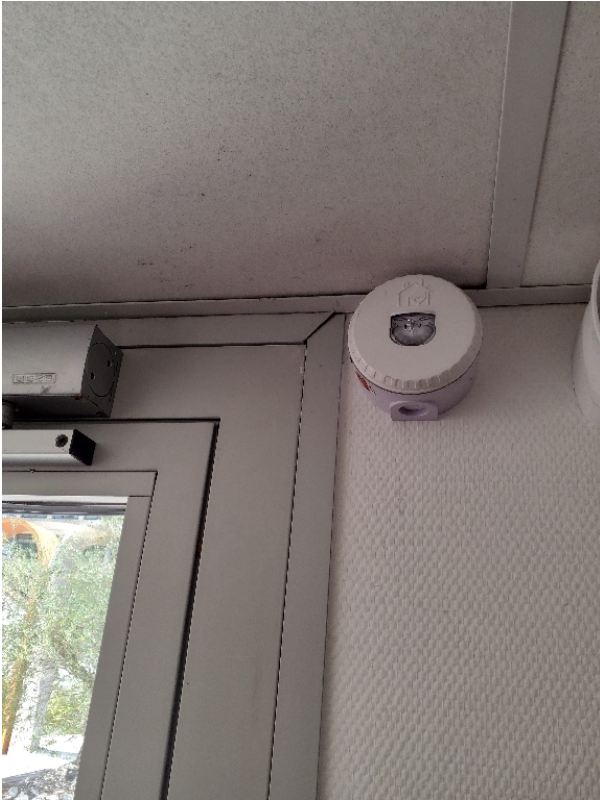
Photo :

Localisation : WC côté entrée principale

Type : Flash

Fonctionnement : Bon fonctionnement
