RAPPORT DE VERIFICATION N SSI TYPE

EIFFAGE

Client : IUT 3 MONTAIGNE

Nom du bâtiment : MAISON DE L'ARCHÉOLOGIE

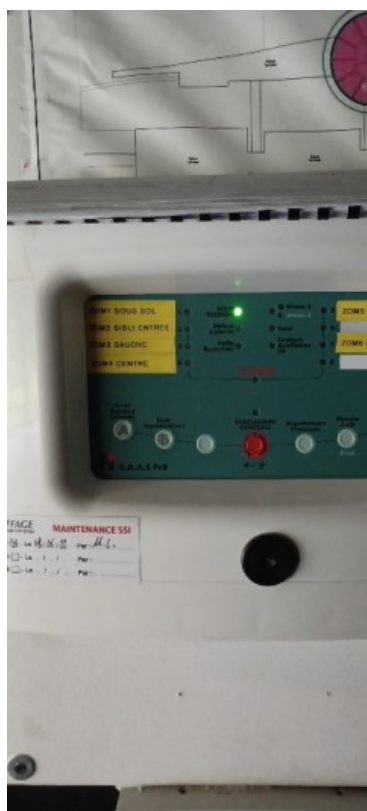
Photo du BAAS PR à notre arrive :

Test Signalisation : Test OK
Système en Veille : Oui
Système en Alarme : Non
Système en Déangement : Non
Système Hors service : Non
Cause de l'Alarme Feu :
Cause du Déangement :
Cause du Hors Service :

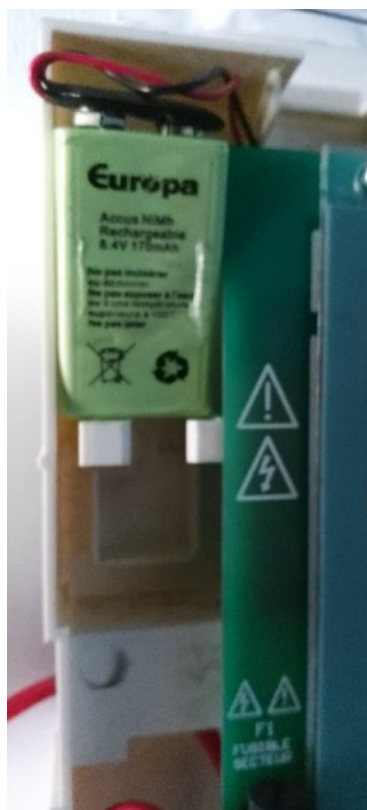
Photo Batterie :

Localisation du Départ électrique : LOCAL TGBT AU SOUS SOL
Nombre de Batterie : 2
Marque de Batterie : EUROPA
Date de Mise en Service : 2017

Tension Nominale Batterie Vdc : 8.4

Capacité Nominale Batterie Ah : 0.17

Tension Vdc : 9

Tension Vdc : 17.6

Tension Vdc : 17

Temps de Coupure En Heure (H) : 1

Prévoir de remplacer toutes les piles de la centrale et des BAAS suite aux travaux de rénovation.

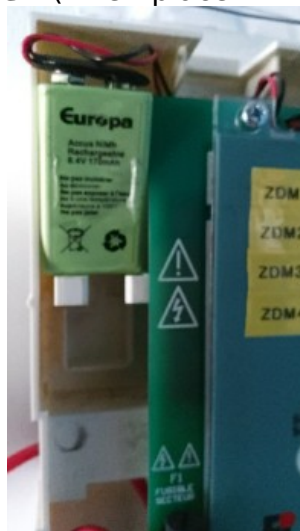
Localisation : HALL

Type : BAAS - Sa

Etat : Veille

Année Mes de la Batterie : 2017

Contrôle de la Batterie : (A remplacer + de 4 ans)

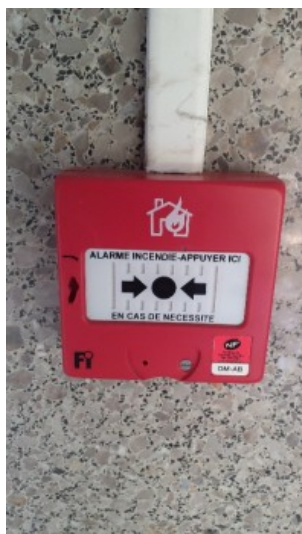
Libellé : ENTREE TGBT

Etat : Bon fonctionnement

Test : H.S

Observation : Non accessible

-Pas d'accès au sous sol, prévoir l'accès pour faire les tests sur batteries.

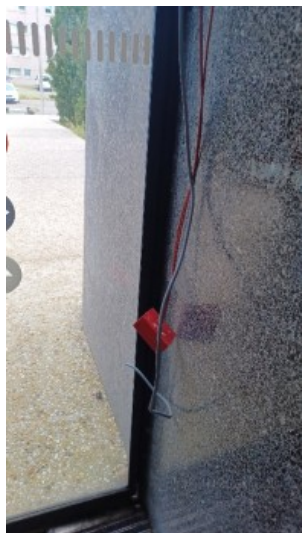
Libellé : ENTREE PRINCIPALE

Etat : Bon fonctionnement

Test : OK

Observation : Non fixé, tient dans le vide avec les câbles.

- Le DM 5.1 ne fonctionne pas, problème au niveau du câble suite au travaux de rénovation, prévoir de remplacer le câble.
- Le DM4.1 son socle ne tiens plus avec la face avant du déclencheur manuel prévoir son remplacement.
- Le DM4.2 est non fonctionnel prévoir son remplacement.
- Le DM2.1 à l'entrée principale n'est pas fixé, actuellement il pend dans le vide.

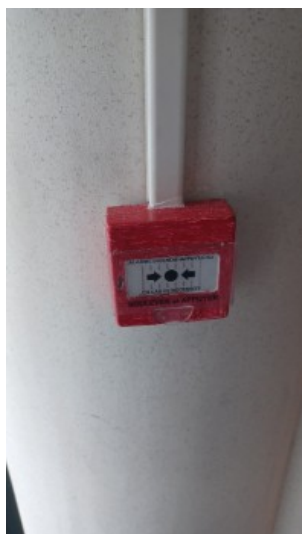
Libellé : SORTIE DE SECOURS BIBLIOTHÈQUE

Observation : Le Déclencheur manuel est peint

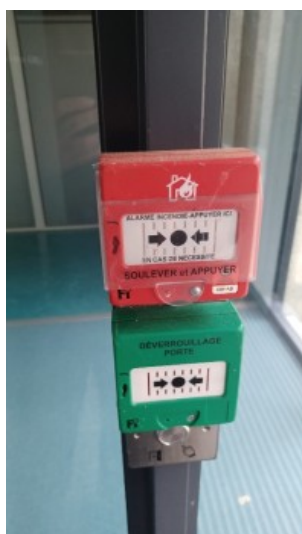
Libellé : SORTIE DE SECOURS COTE ACH009

Etat : Bon fonctionnement

Test : OK

Observation : Prévoir remplacement du déclencheur manuel, le socle est cassé.

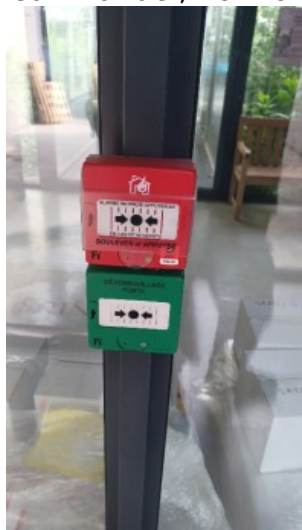
Libellé : SORTIE DE SECOURS COTE ACH001

Etat : Mauvais fonctionnement

Test : H.S

Observation : Prévoir le remplacement du déclencheur manuel, non fonctionnel.

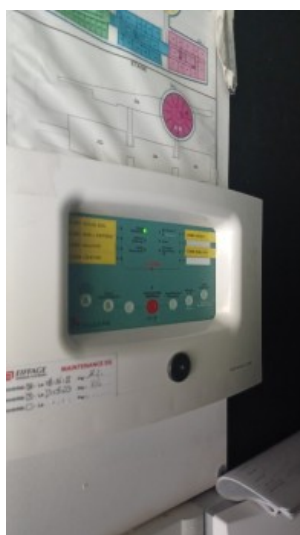
Photo des Observation :

Observations : - Pas de registre de sécurité présent sur site.

- Pas de plan d'implantation
- Pas de plan d'intervention
- Pas de plans d'évacuation

Porte automatique de l'entrée principale n'est pas asservie en cas d'évacuation au système incendie.
