RAPPORT DE VÉRIFICATION DE SSI - TYPE 2B

CFA - SSI - Rapport de Vérification - SSI - Type 2B (BAAS PR)

Client : IUT 3 MONTAIGNE

Nom du Batiment : L'ARCHEOPOLE

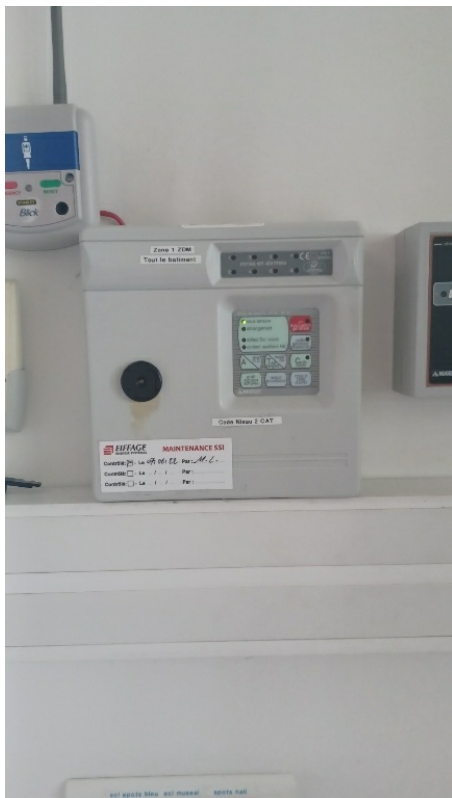
Photo du BAAS PR à notre arrivée :

Test Signalisation : Test OK

Système en Veille : Oui

Système en Alarme : Non

Système en Déangement : Non

Système Hors service : Non

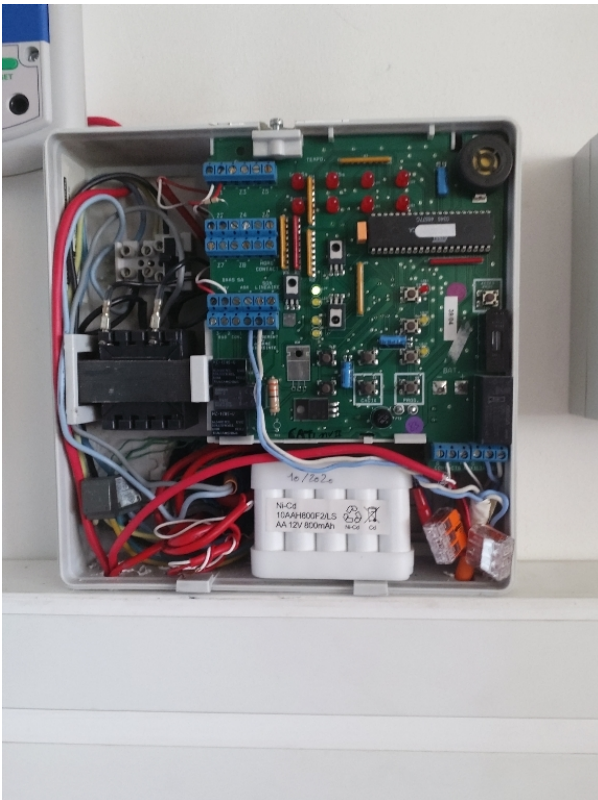
Photo Batterie :

Nombre de Batterie : 1

Marque de Batterie : SANS MARQUE

Date de Mise en Service : 2020

Tension Nominale Batterie Vdc : 12

Capacité Nominale Batterie Ah : 0.8

Tension Vdc : 14.4

Tension Vdc : 13.7

Tension Vdc : 13.4

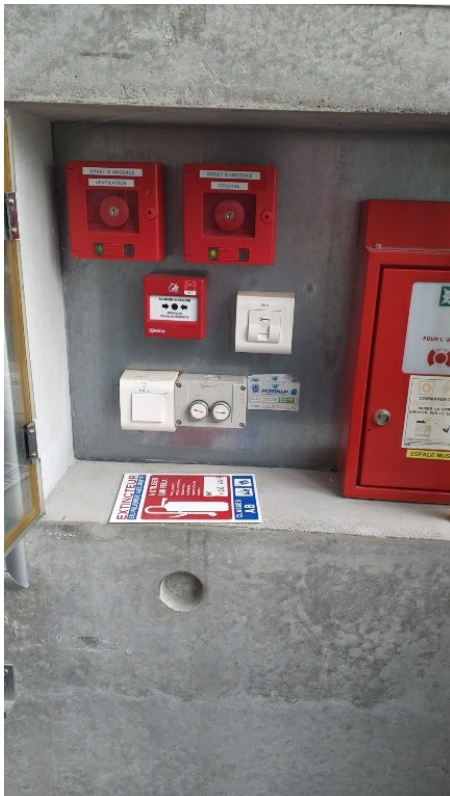
Photo :

Reperage : 1

Libellé et Localisation : 1

Niveau : 0

Etat : Bon fonctionnement

Test : OK

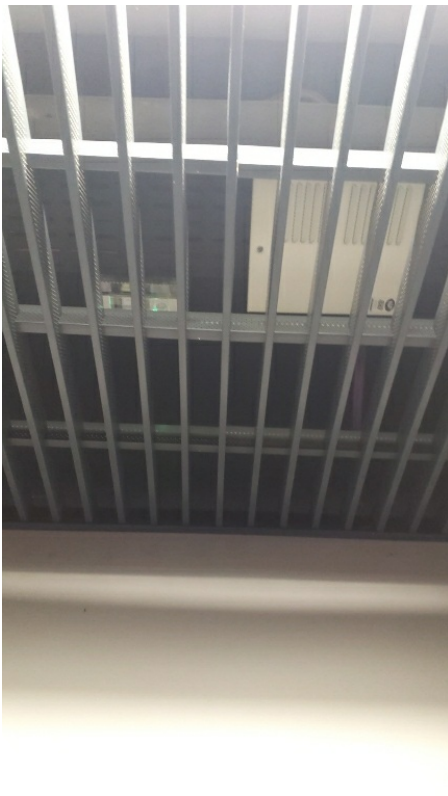
Photo BAAS :

Localisation : CIRCULATION R+1 CÔTÉ BUREAU 104

Type : BAAS - Sa

Etat : Veille

Contrôle de la Batterie : Bon état

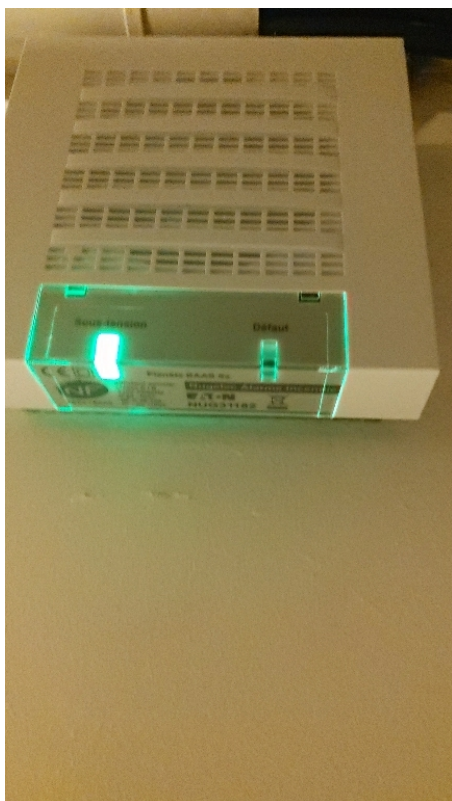
Photo BAAS :

Localisation : CIRCULATION R+1 CÔTÉ BUREAU 102

Type : BAAS - Sa

Etat : Veille

Contrôle de la Batterie : Bon état

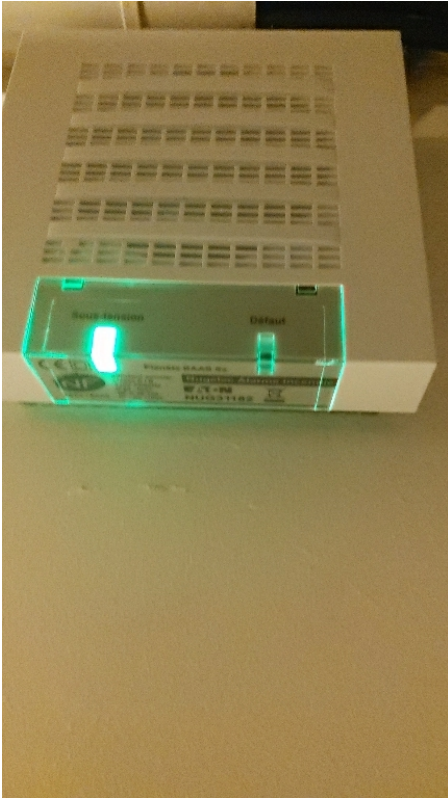
Photo BAAS :

Localisation : SALLE ARCHEOVISION

Type : BAAS - Sa

Etat : Veille

Contrôle de la Batterie : Bon état

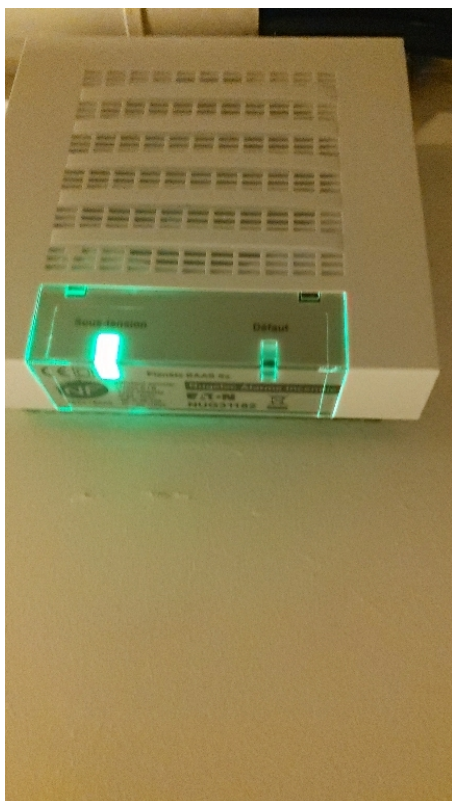
Photo BAAS :

Localisation : RÉGIE

Type : BAAS - Sa

Etat : Veille

Contrôle de la Batterie : Bon état

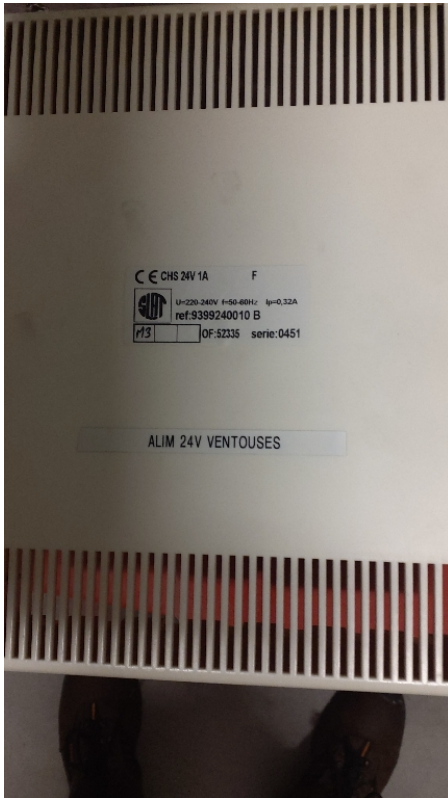
Photo Alim :

Localisation : LOCAL TGBT

Type Alimentation : Alimentation de confort secourue

Fonction sur le Systeme : PCF COULISSANTE RESERVE

Tension (V dc) : 26.8

Tension (V dc) : 26.1

Intensité (A dc) : 0.32

Tension (V dc) : 25.8

Observation : 2 batteries 12V-7Ah année 2018

- Observations :**
- Pas de registre de sécurité présent sur site.
 - Pas de plan d'implantation
 - Pas de plan de zoning
 - Prévoir de remplacer les batteries de l'alimentation de secours 2x12V-7Ah
 - Signal d'évacuation inaudible au niveau de la réserve.
 - Porte coupe feu encombré.

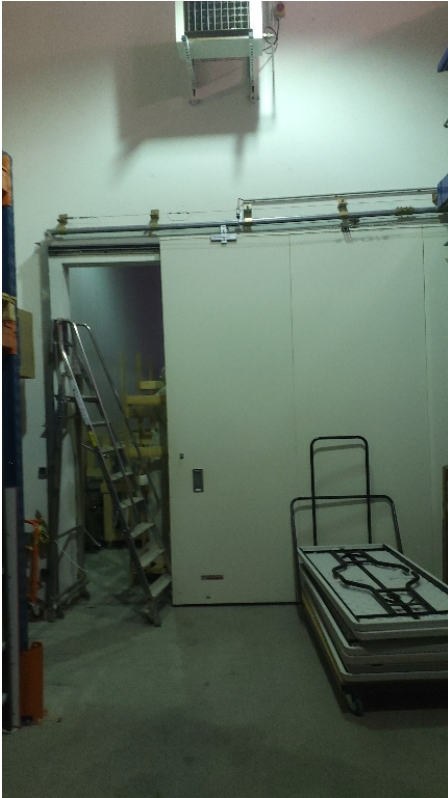
Photo :

Localisation : RÉSERVE

Type : PCF COULISSANTE

Fonctionnement : Bon fonctionnement
