Rapport de mission de repérage des matériaux et produits contenant de l'amiante dans les immeubles bâtis avant réalisation de travaux

Numéro de dossier : SENAT_51151_RAAT
Date du repérage : 23/04/2024

Immeuble bâti visité	
Adresse	Rue : Palais du Luxembourg Code postal, ville : . 75006 Paris
Périmètre de repérage : Sols, murs, plafonds
Type de logement : /
Fonction principale du bâtiment : Autres
Date de construction : Date du permis de construire non connue

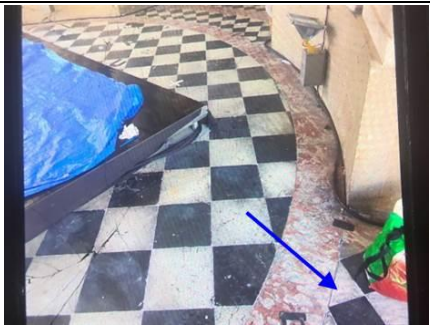
<p>Photo n° PhA001 Localisation : Dôme Ouvrage : 5 - Planchers et planchers techniques - Revêtements de sols Partie d'ouvrage : Colle de carrelage Description : Colle de carrelage</p>

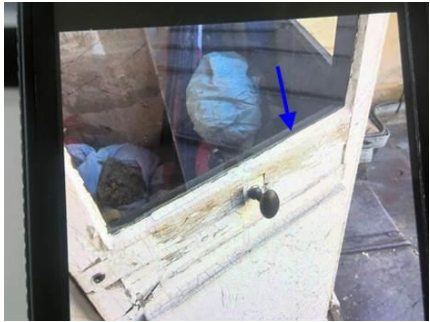
<p>Photo n° PhA002 Localisation : Dôme Ouvrage : 2 - Parois verticales extérieures et Façades - Menuiseries extérieures Partie d'ouvrage : Joint de mastic de vitrage (notamment châssis aluminium) Description : Joint de mastic de vitrage (notamment châssis aluminium)</p>

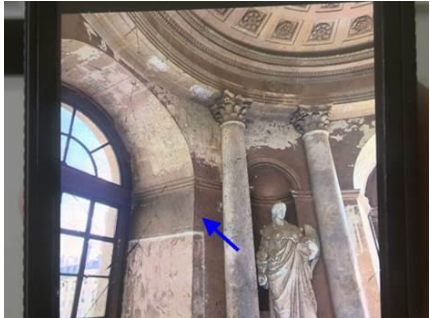
<p>Photo n° PhA003 Localisation : Dôme Ouvrage : 3 - Parois verticales intérieures - Murs et cloisons maçonnés Partie d'ouvrage : Enduit à base de plâtre lissé ou taloché Description : Enduit à base de plâtre lissé ou taloché</p>

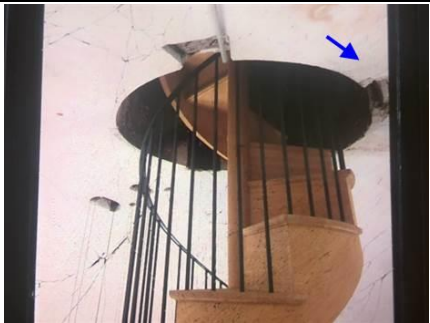
<p>Photo n° PhA004 Localisation : Dôme Ouvrage : 4 - Plafonds et faux plafonds - Plafonds Partie d'ouvrage : Enduit à base de plâtre lissé ou taloché Description : Enduit à base de plâtre lissé ou taloché</p>

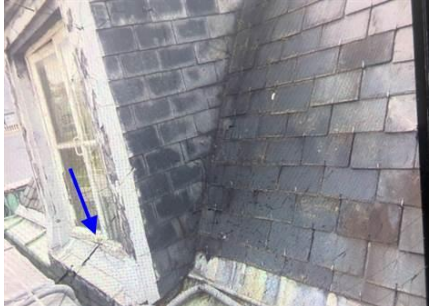
<p>Photo n° PhA005 Localisation : 3ème étage - Bureau Ouvrage : 2 - Parois verticales extérieures et Façades - Menuiseries extérieures Partie d'ouvrage : Joint de mastic de vitrage (notamment châssis aluminium) Description : Joint de mastic de vitrage (notamment châssis aluminium)</p>
