## DOSSIER DE DIAGNOSTIC TECHNIQUE

**Référence : 002ER368337**  
A communiquer pour toute correspondance  
Réalisé le : 14/03/2023  
Référence mandataire : FAURE

Parcelle CE 14, CE 15, CE 139, CE 141  
-  
33115 PYLA-SUR-MER

## Diagnostic Plomb avant Démolition

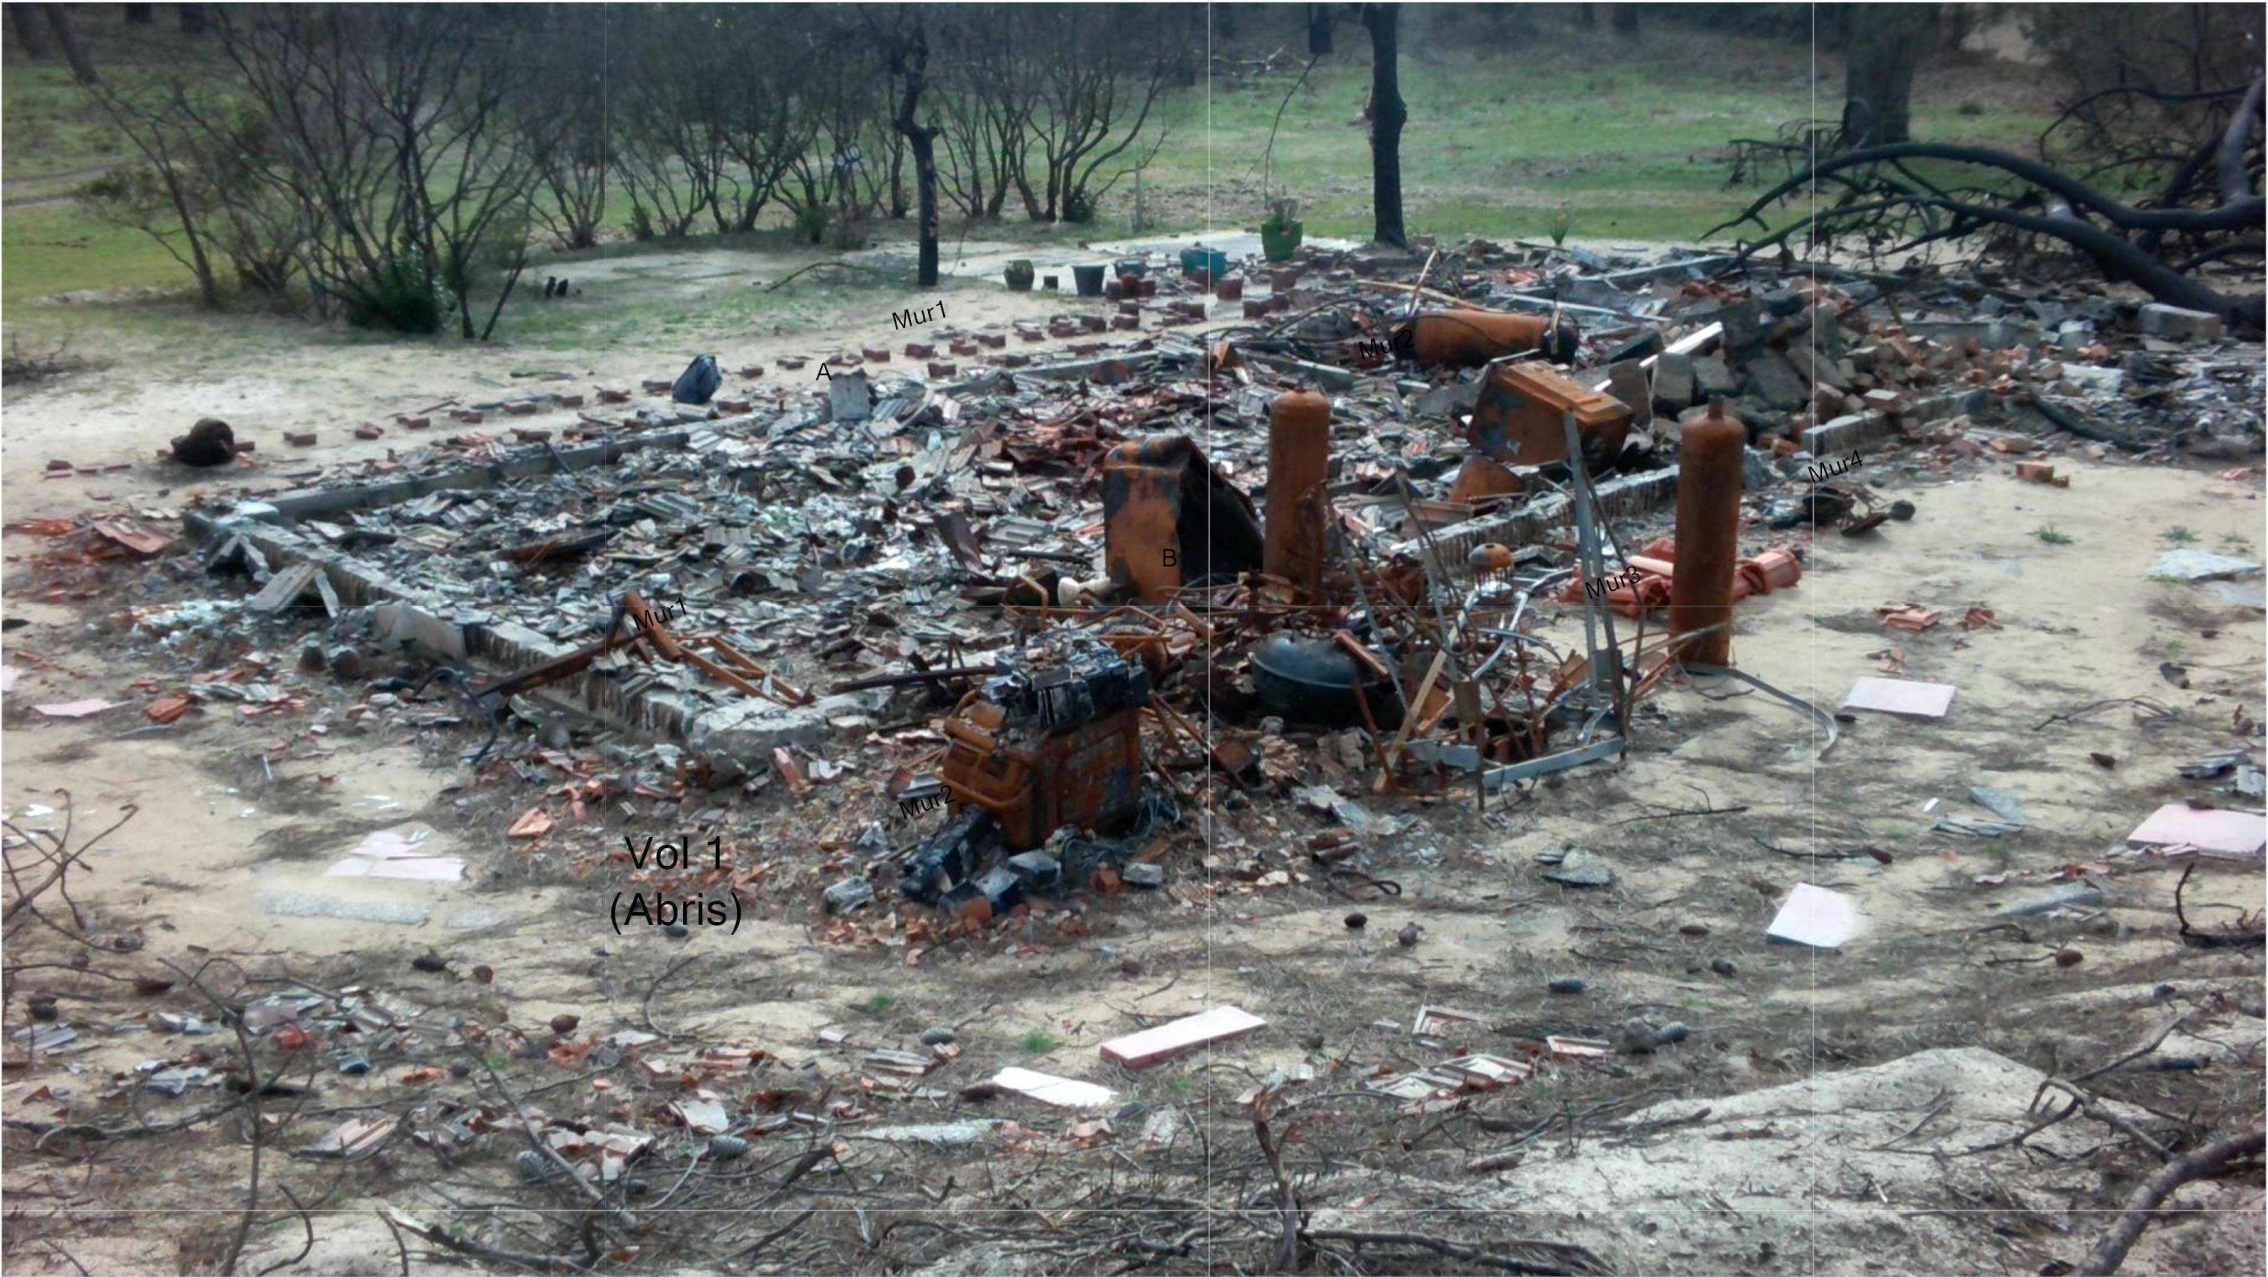
FAURE - PLAN DE REPÉRAGE - COTATION VOLUME				Référence: 002ER368337
<div> </div>				Légende
<div> </div>	Adresse du bien	Désignation	Date intervention	Technicien intervenant
	33115 PYLA-SUR-MER	Parcelle CE 14, CE 15, CE 139, CE 141	14/03/2023	DUMAS Pierre

Volume et élément contenant du plomb
