DOSSIER DE DIAGNOSTIC TECHNIQUE

Référence : 002ER368341
A communiquer pour toute correspondance
Réalisé le : 14/03/2023
Référence mandataire : TOUYA

Parcelle CI 43, CI 99, CI 100
-
33115 PYLA-SUR-MER

Diagnostic Plomb avant Démolition

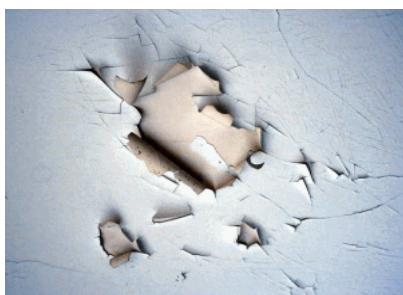
Exemples de revêtements dégradés représentant un risque pour la santé. Plaquette d'informations disponible sur : <http://www.sante-sports.gouv.fr>

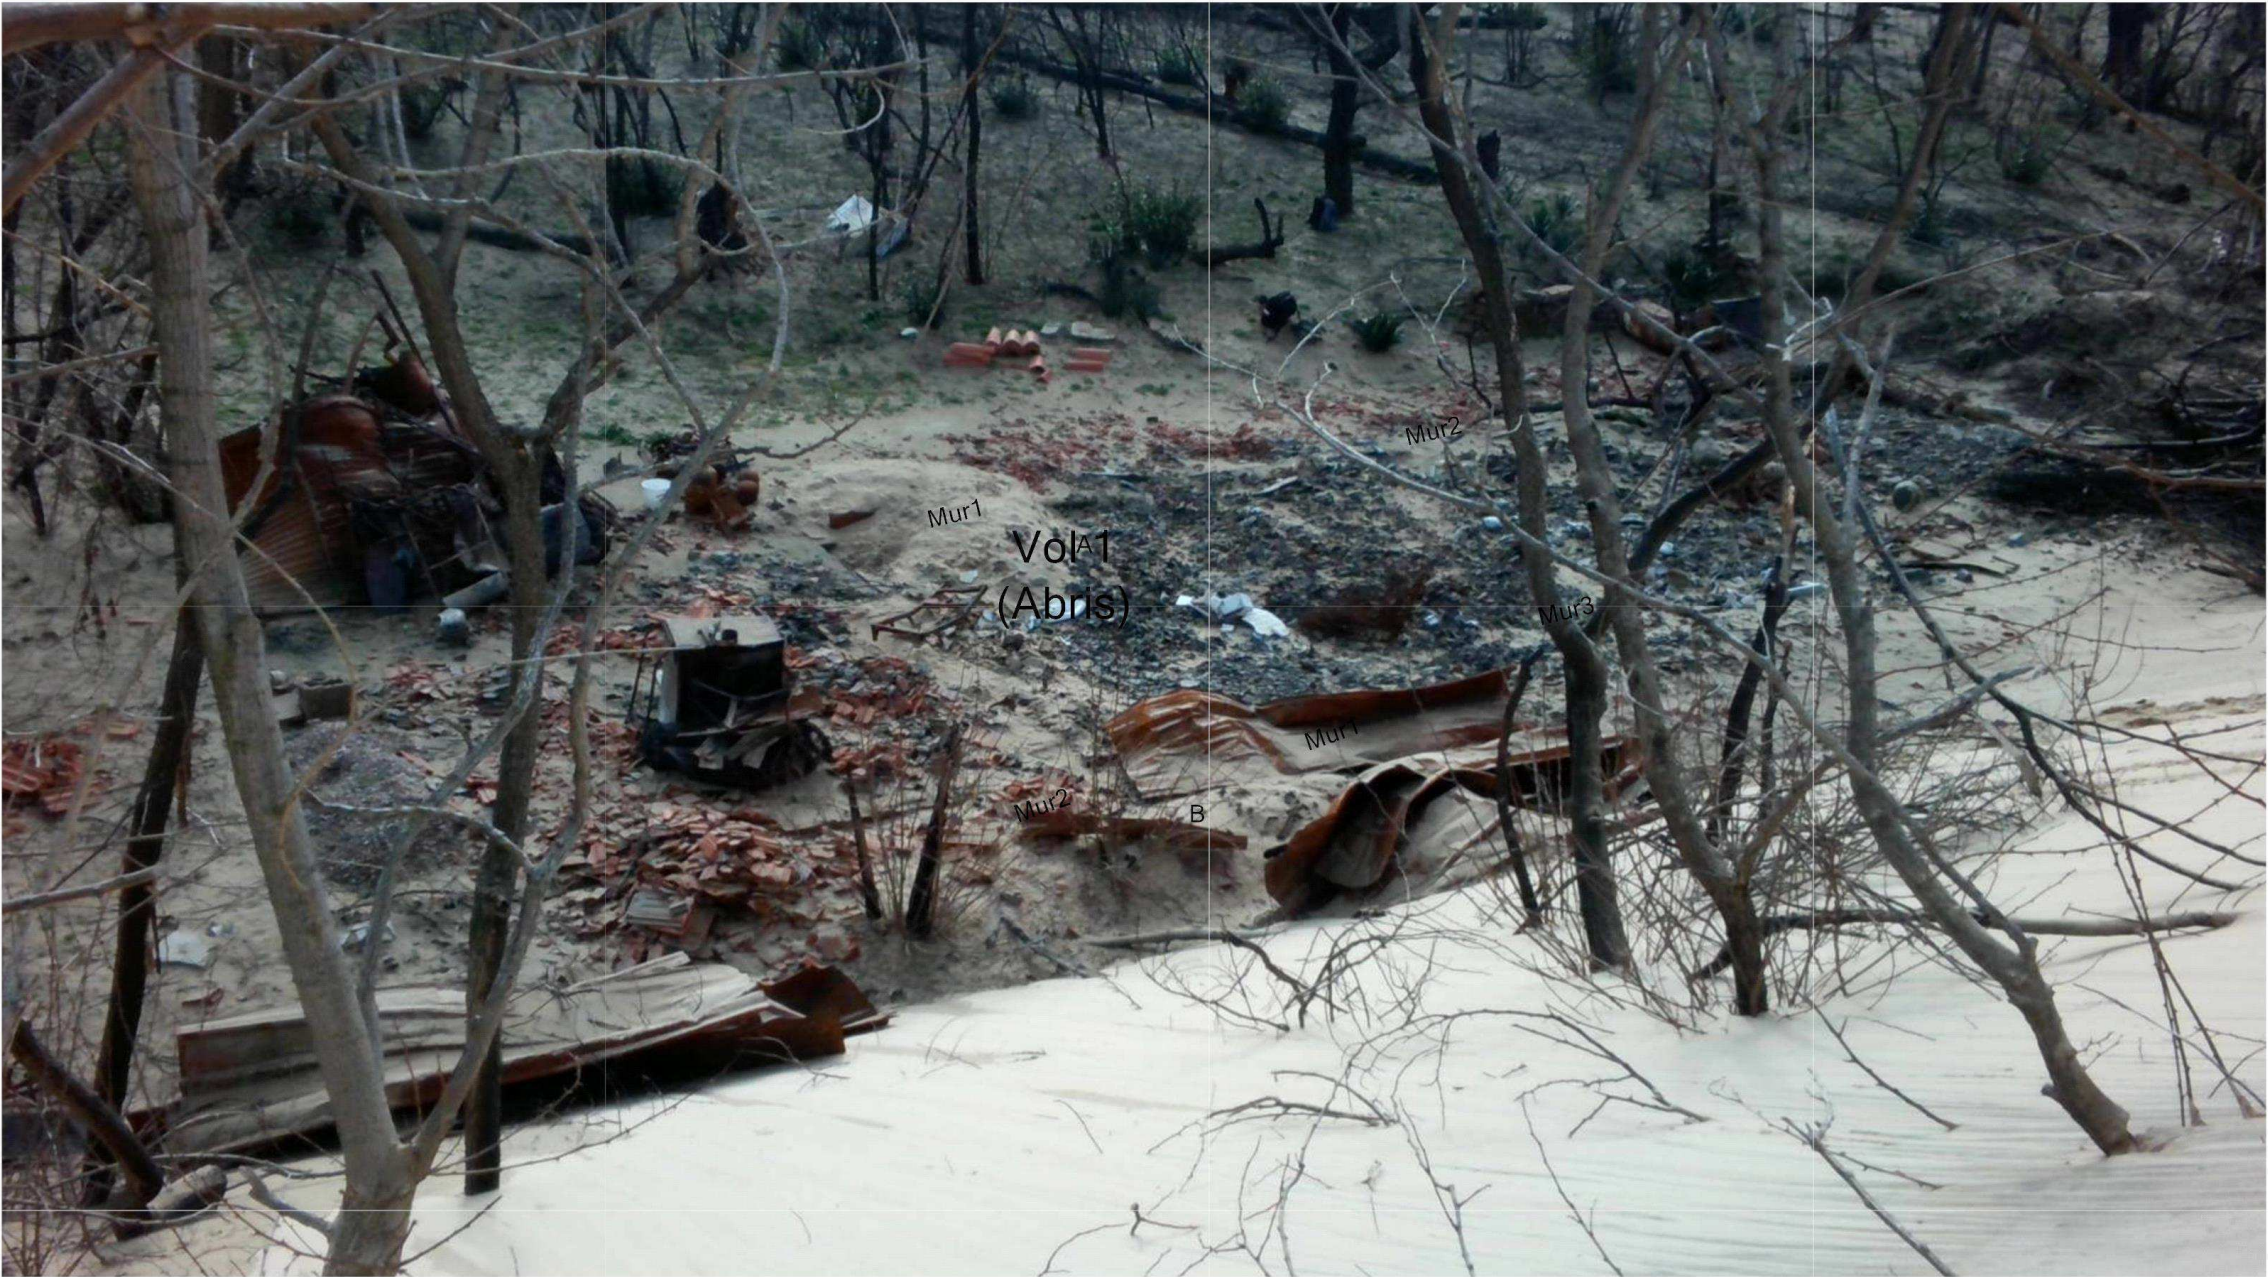
Volume et élément contenant du plomb
