RAPPORT DE REPERAGE DES MATERIAUX ET PRODUITS CONTENANT DE L'AMIANTE AVANT REALISATION DE TRAVAUX

(STRUCTURES DE VOIES - SELON LA NORME NF X46-102)

| Référence rapport | 55193-1 MAJ1 | Commande : M19-020-L23.9485 du 21/12/2023 |
| Zone de travaux | Impasse de la Céramique (enrobé + réseaux EU/EP) | |

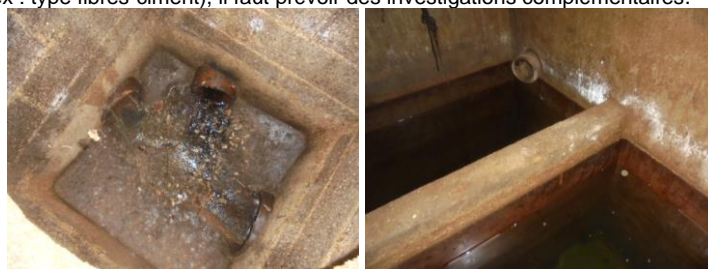
- Il est à noter que les réseaux EP/EU ont été visité uniquement au droit des regards/fosses car la partie courante est inaccessible sans travaux de terrassement lourds. Leur nature est en terre cuite (MAT1). Si, pendant les travaux, il sera découvert que la nature des réseaux au-delà des regards est différente (ex : type fibres-ciment), il faut prévoir des investigations complémentaires.

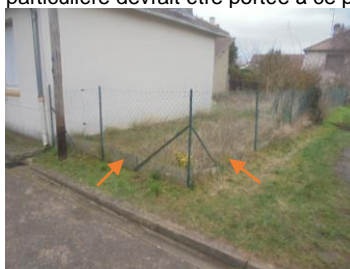
- Il a été repéré des plaques en fibres-ciment le long de la clôture d'une des maisons mitoyennes à proximité direct de la zone de travaux, un produit réputé contenant de l'amiante. Une vigilance particulière devrait être portée à ce point lors des travaux de terrassement.

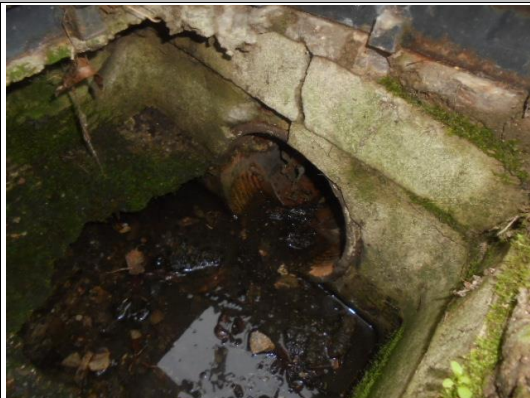
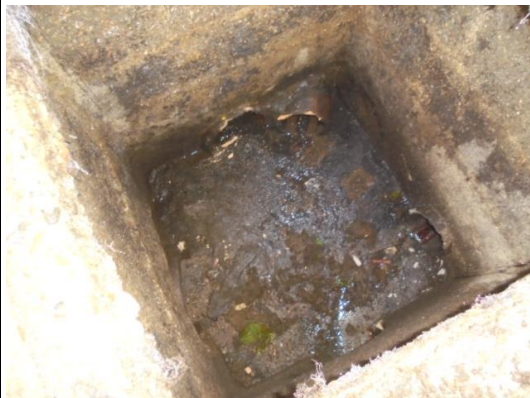
Matériau / Produit N°1 : Conduit

| Conclusion | Matériau ne contenant pas d'amiante | |
| Description | Conduit EP/EU à base de terre cuite beige débouchant des les regards | |

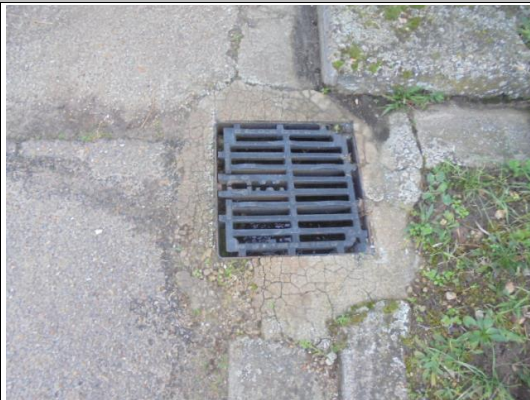
Matériau / Produit N°2 : Enduit

| Conclusion | Matériau ne contenant pas d'amiante | |
| Description | Enduit de scellement à base de mortier autour de regard EP | |

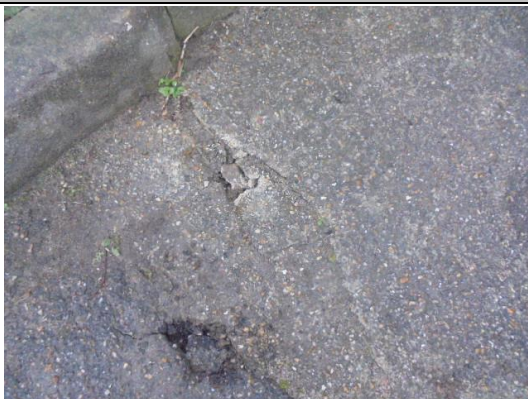
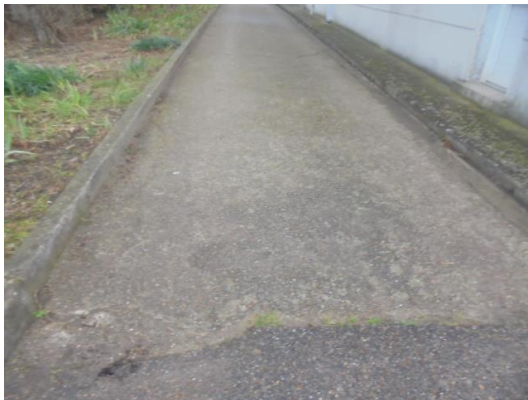
| Matériau / Produit N°4 : Chape | |

| Matériau / Produit N°4 : Chape | |
|---|---|
| Conclusion | Matériau ne contenant pas d'amiante |
| Description | Chape ciment sur la partie courante de la chaussée, 6cm d'épaisseur |

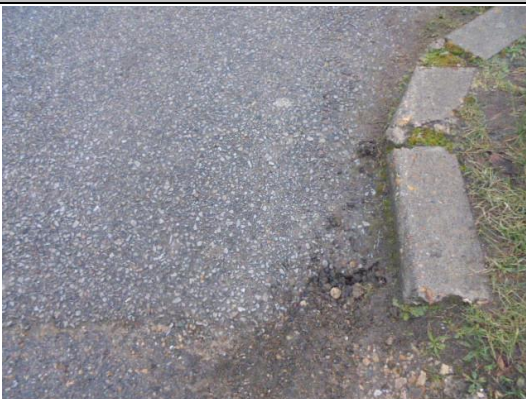
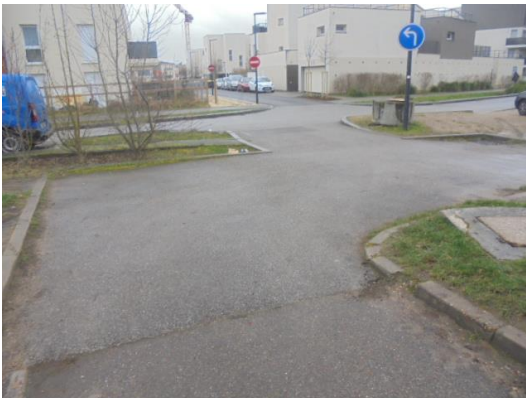
| Matériau / Produit N°6 : Enrobé bitumineux | | |

| Matériau / Produit N°6 : Enrobé bitumineux | | |
|--|--|--|
| Conclusion | Matériau ne contenant pas d'amiante | |
| Description | Enrobé bitumineux noir monocouche à grains moyens sur la chaussée, 6cm d'épaisseur | |

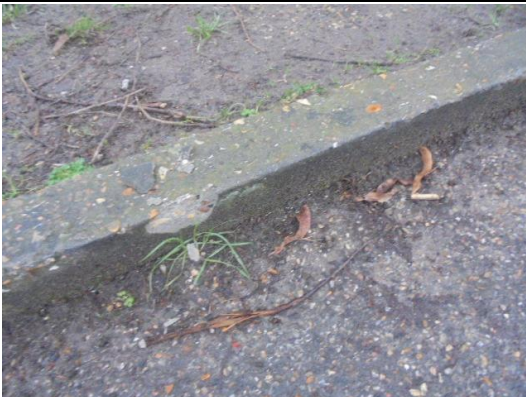
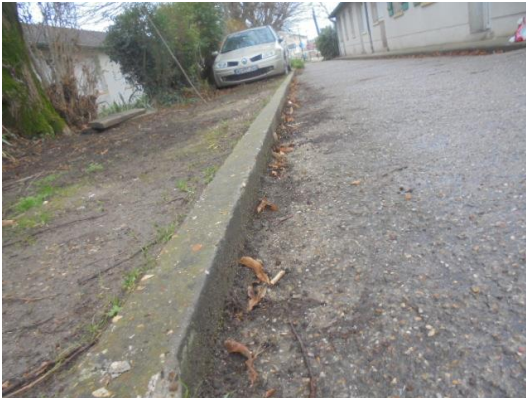
| Matériau / Produit N°7 : Enduit | |

| Matériau / Produit N°7 : Enduit | |
|---|---|
| Conclusion | Matériau ne contenant pas d'amiante |
| Description | Enduit ciment sur muret autour terre pleine |

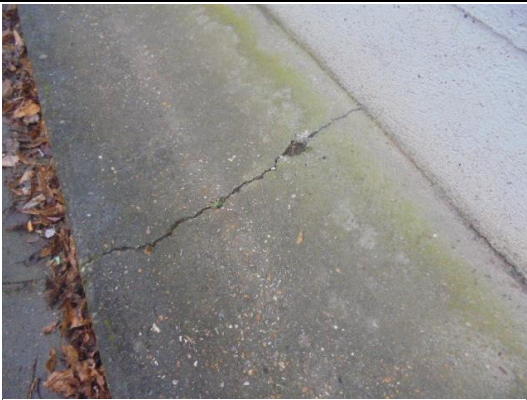
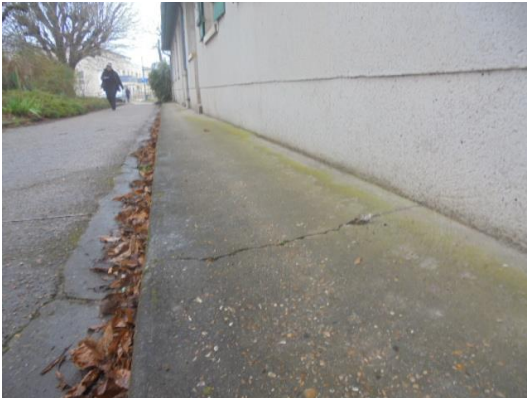
| Matériau / Produit N°8 : Chape | | |

| Matériau / Produit N°8 : Chape | | |
|---|---|---|
| Conclusion | Matériau ne contenant pas d'amiante | |
| Description | Chape ciment sur trottoir | |

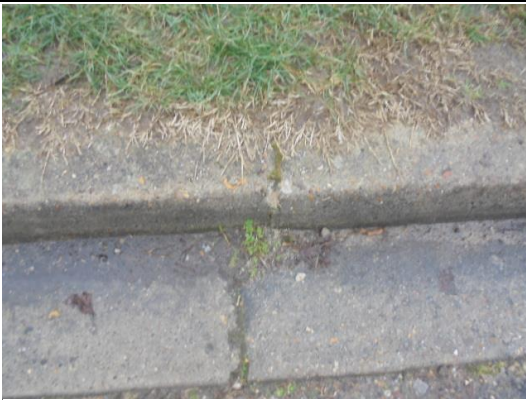
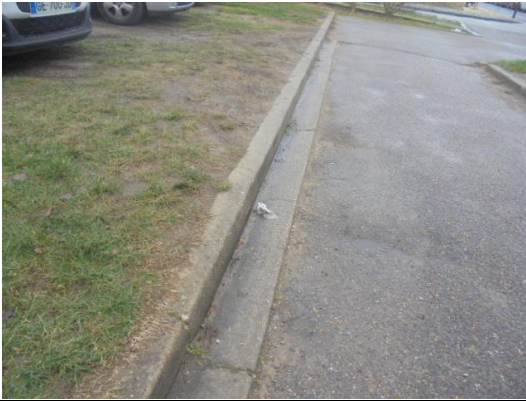
Matériau / Produit N°9 : Joint

| Conclusion | Matériau ne contenant pas d'amiante | |
| Description | Joint de scellement des bordures | |
