RAPPORT DE REPERAGE DES MATERIAUX ET PRODUITS CONTENANT DE L'AMIANTE AVANT REALISATION DE TRAVAUX DANS UN IMMEUBLE BÂTI

Rapport N° 678579 établi le 23/07/2019
(Mise à jour pour la serre le 20/11/2023)

DOMAINE DU MAS BLANC
Serre Chapelle Verre n° 16
66200 ALENYA

Programme de travaux : Démantèlement des serres n° 1,3,5,6,7,8,9,10,11,12,13
Retrait des chaudières et conduits de la serre n°13

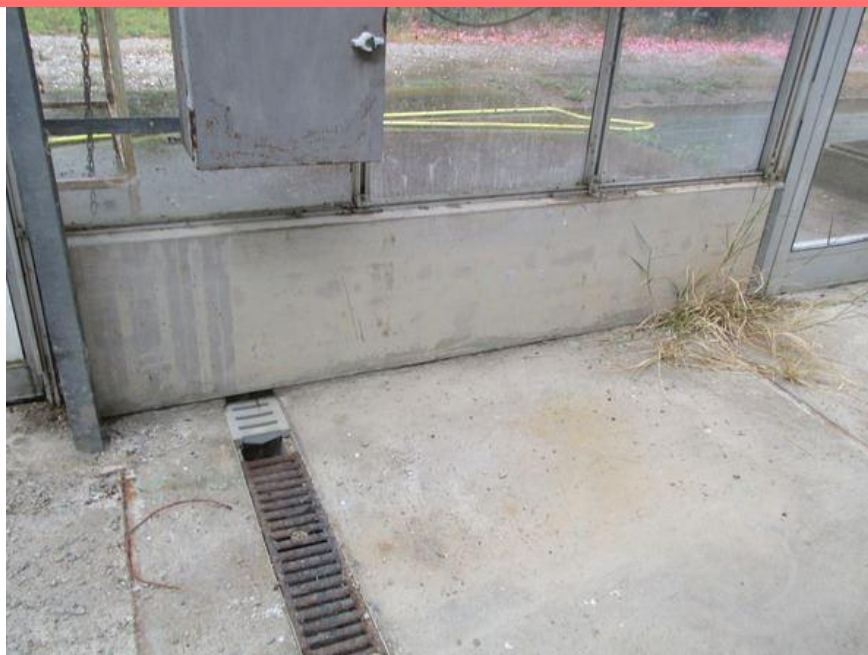
PRELEVEMENT : P1

Présence d'amiante **Oui**

Plan N° **1**

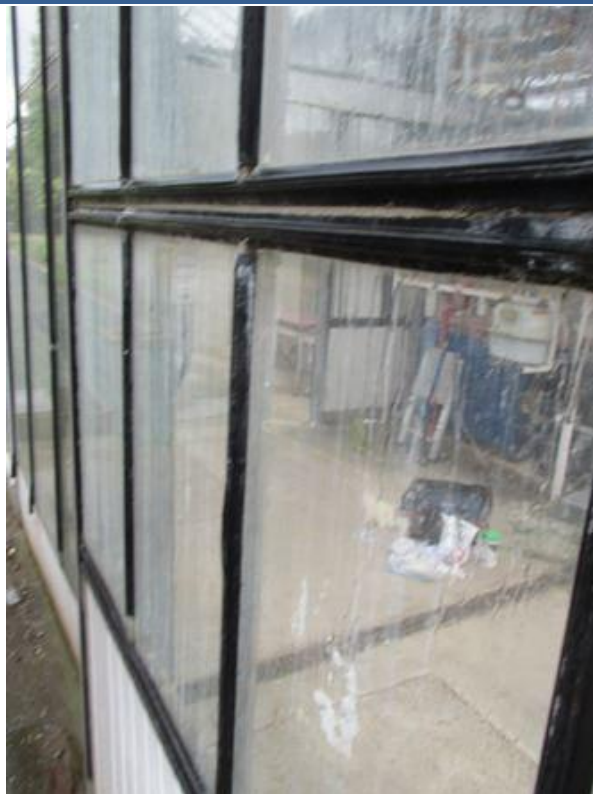
PRELEVEMENT : P2

Pièce ou Local	Serre 13 (Rdc)
Composant de la construction	Menuiseries extérieures
Partie du composant	Joints de mastic de vitrage

Présence d'amiante **Non**

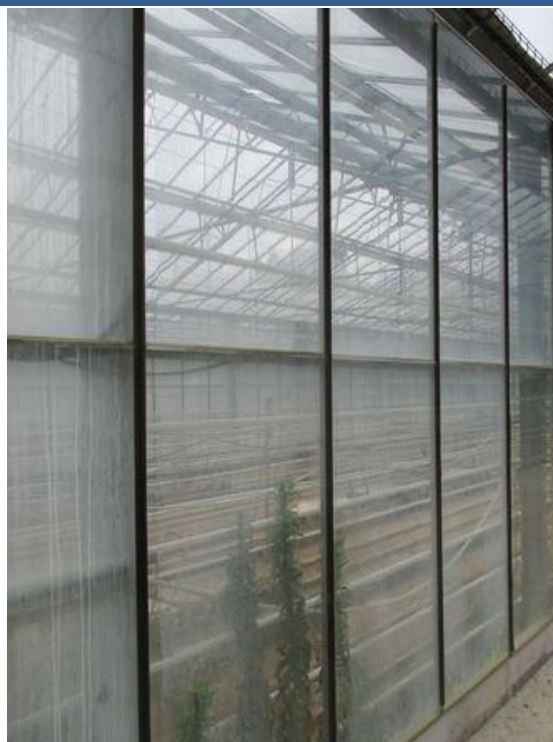
PRELEVEMENT : P3

Pièce ou Local	Serre 12 (Rdc)
Composant de la construction	Menuiseries cloisons
Partie du composant	Joints de mastic de vitrage
Présence d'amiante	Non
Plan N°	1

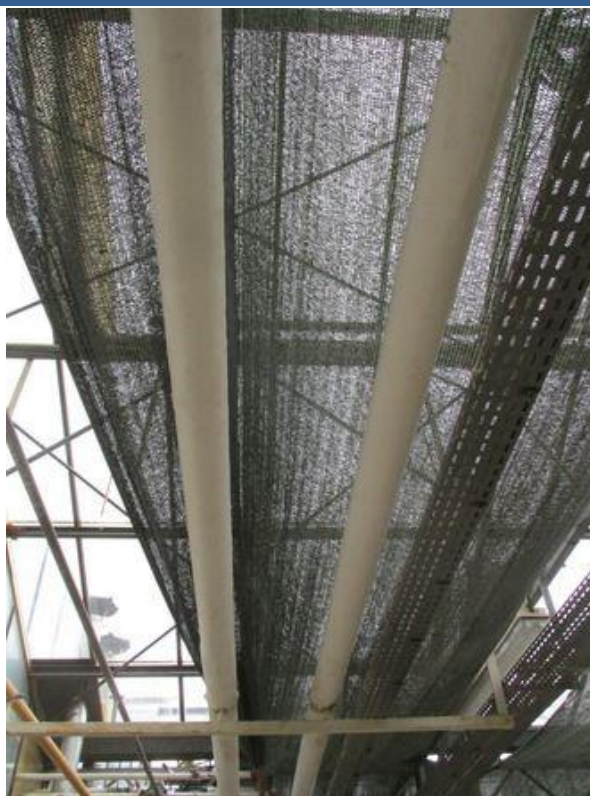
PRELEVEMENT : P4

Pièce ou Local	Serre 13 (Rdc)
Composant de la construction	Conduits de fluides (air, eau, vapeur, fumée, échappement, autres fluides)
Partie du composant	Enveloppes de calorifuges Bandes tissées enduites ou non
Présence d'amiante	Non
Plan N°	1

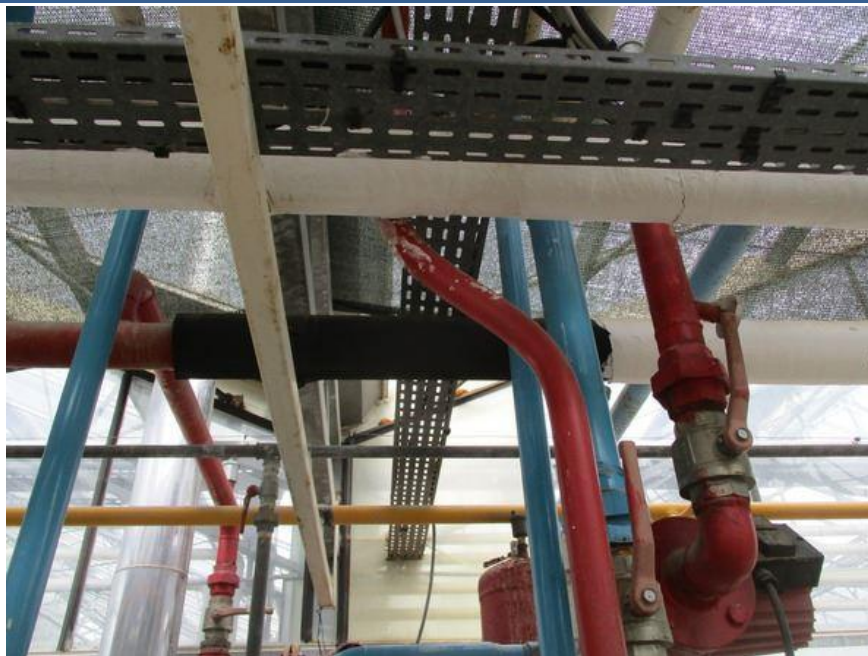
PRELEVEMENT : P5

Pièce ou Local	Serre 13 (Rdc)
Composant de la construction	Conduits de fluides (air, eau, vapeur, fumée, échappement, autres fluides)
Partie du composant	Calorifuges Bourre
Présence d'amiante	Non
Plan N°	1

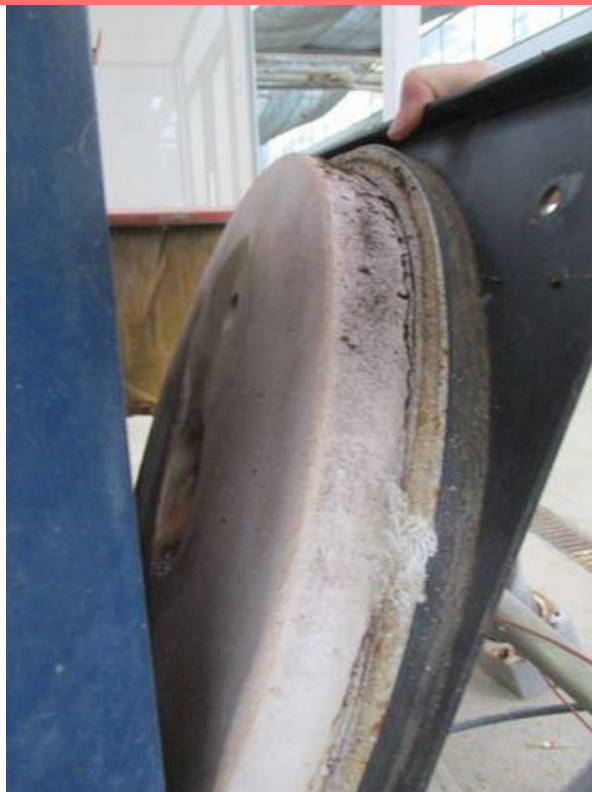
PRELEVEMENT : P6

Pièce ou Local	Serre 13 (Rdc)
Composant de la construction	Chaudières (mixtes, collectives)
Partie du composant	Joint tresses corps de chauffe
Présence d'amiante	Oui
Plan N°	1

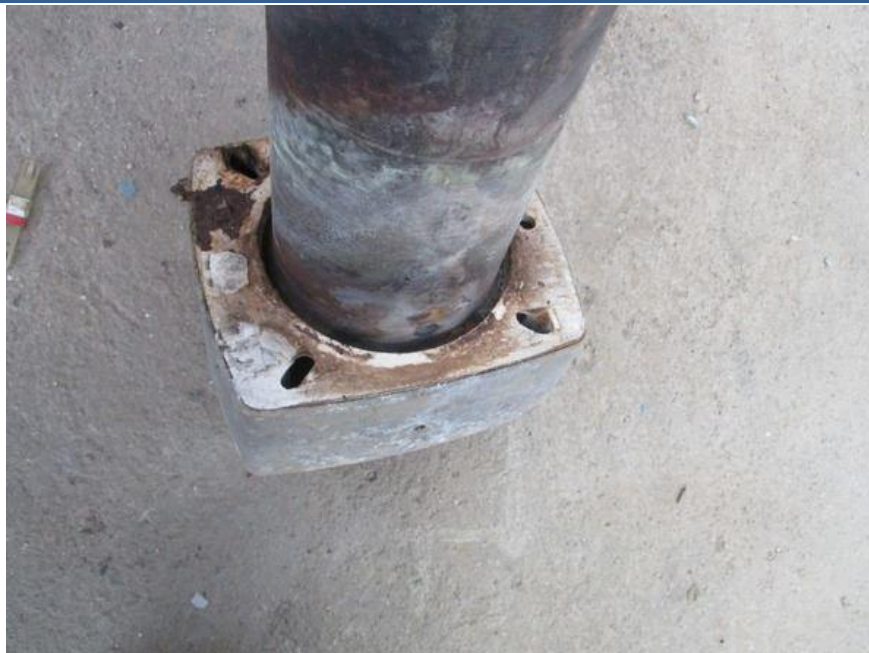
PRELEVEMENT : P7

Présence d'amiante **Non**

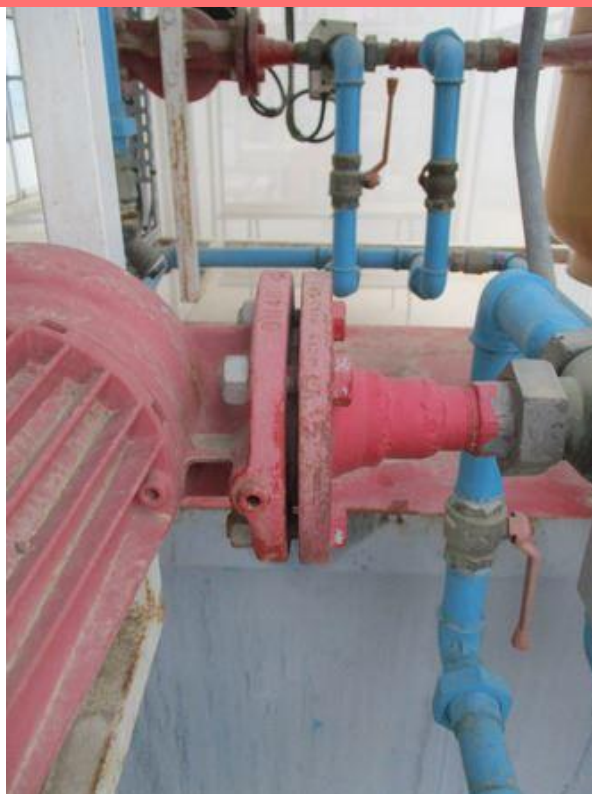
PRELEVEMENT : P8

Pièce ou Local	Serre 13 (Rdc)
Composant de la construction	Chaudières (mixtes, collectives)
Partie du composant	Joints plats prédécoupés pour brides

Présence d'amiante **Oui**

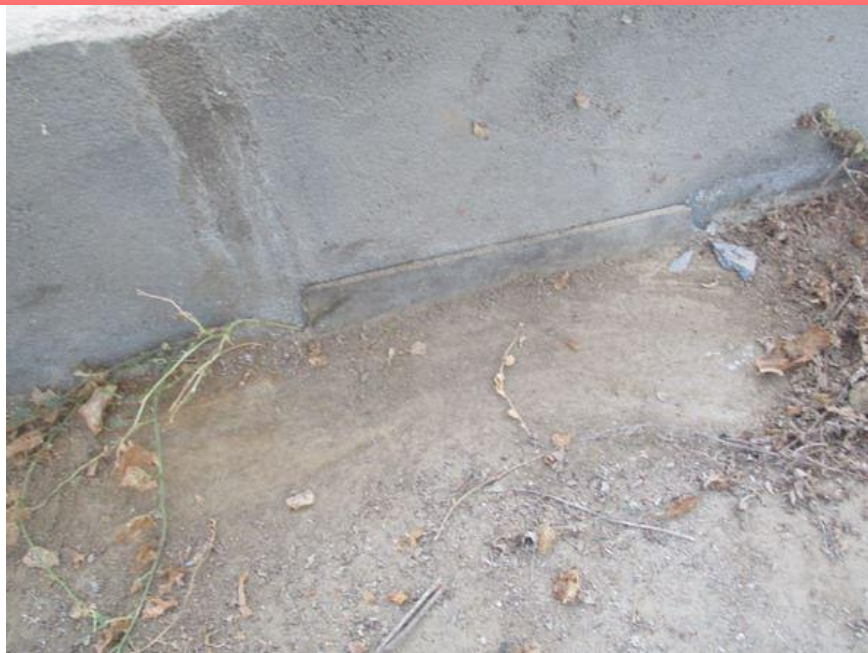
MATERIAU RECONNU VISUELLEMENT

Présence d'amiante **Oui**

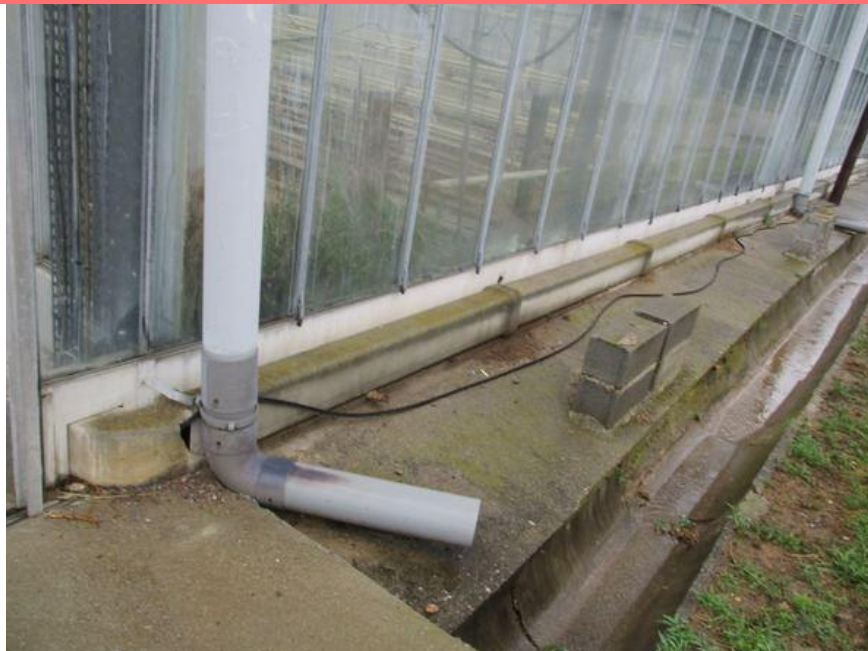
MATERIAU RECONNU VISUELLEMENT

Pièce ou Local	Façade (Ext)
Composant de la construction	Conduits
Partie du composant	Chemin de câbles Fibres ciment

Présence d'amiante **Oui**
