## Résumé de l'expertise n° 23388-5375/DDP

Adresse : ..... **71 Route d'Intharteark, Place du Fronton  
Centre Herauritz**

## Rapport de mission de repérage des matériaux et produits contenant de l'amiante dans les immeubles bâtis avant réalisation de travaux

**Extension sur bâtiment Eveil.**

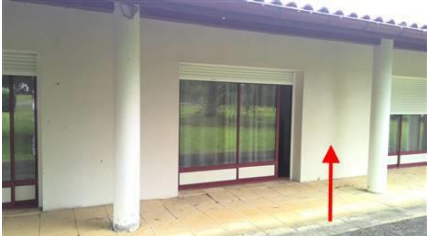
<p>Photo n° PhA001</p> <p>Localisation : Bâtiment Eveil - Façade</p> <p>Ouvrage : Murs et cloisons</p> <p>Partie d'ouvrage : Enduits projetés</p> <p>Description : Enduits projetés</p>

M001- Murs Enduit : Enduits projetés					
Niveau : Bâtiment Eveil					
Localisation	n° de sondage	Description	Echantillon	N° Echantillon	Photo
Façade	1	Identifiant : M001- Murs Enduit Description : Enduits projetés Résultat : Absence d'amiante	Oui Bâtiment Eveil - Façade	M001- Murs Enduit-P001

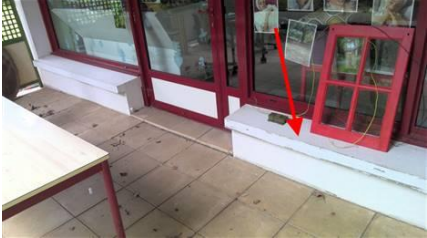
<p>Photo n° PhA002</p> <p>Localisation : Bâtiment Eveil - Façade</p> <p>Ouvrage : Appuis de fenêtres</p> <p>Partie d'ouvrage : Appuis de fenêtres pré-fabriqués</p> <p>Description : Appuis de fenêtres préfabriqués béton</p>

M002 - Appuis de fenêtres : Appuis de fenêtres préfabriqués					
Niveau : Bâtiment Eveil					
Localisation	n° de sondage	Description	Echantillon	N° Echantillon	Photo
Façade	1	Identifiant : M002 - Appuis de fenêtres Description : Appuis de fenêtres préfabriqués béton Résultat : Absence d'amiante	-	M002 - Appuis de fenêtres-P002

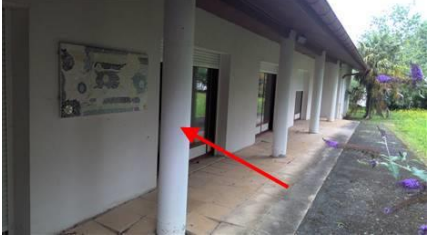
<p>Photo n° PhA003</p> <p>Localisation : Bâtiment Eveil - Façade</p> <p>Ouvrage : Poteaux (périphériques et intérieurs)</p> <p>Partie d'ouvrage : Entourage de poteaux</p> <p>Description : Entourage de poteaux</p>

M003 - Poteaux : Entourage de poteaux					
Niveau : Bâtiment Eveil					
Localisation	n° de sondage	Description	Echantillon	N° Echantillon	Photo
Façade	1	<u>Identifiant</u> : M003 - Poteaux <u>Description</u> : Entourage de poteaux <u>Résultat</u> : Absence d'amiante	-	M003 - Poteaux-P003

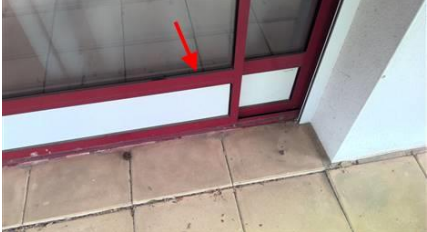
<p>Photo n° PhA004</p> <p>Localisation : Bâtiment Eveil - Façade</p> <p>Ouvrage : Menuiseries extérieures</p> <p>Partie d'ouvrage : Joints de vitrages</p> <p>Description : Joints de vitrages (notamment châssis aluminium)</p>

M004 - Menuiseries extérieures : Joints de vitrages					
Niveau : Bâtiment Eveil					
Localisation	n° de sondage	Description	Echantillon	N° Echantillon	Photo
Façade	1	<u>Identifiant</u> : M004 - Menuiseries extérieures <u>Description</u> : Joints de vitrages (notamment chassis aluminium) <u>Résultat</u> : Absence d'amiante	-	M004 - Menuiseries extérieures-P004

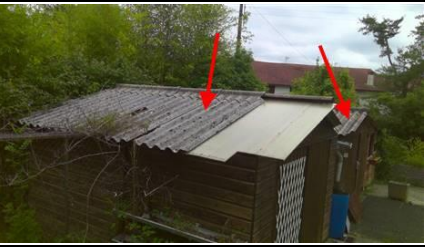
<p>Photo n° PhA005 Localisation : Cabanes - Cabanes Ouvrage : Plaques ondulées Partie d'ouvrage : Plaques en fibres-ciment Description : Plaques en fibres-ciment grises</p>
 	<p>Photo n° PhA006 Localisation : Cabanes - Cabanes Ouvrage : Plaques ondulées Partie d'ouvrage : Plaques en fibres-ciment Description : Plaques en fibres-ciment rouges</p>
 	<p>Photo n° PhA007 Localisation : Cabanes - Cabanes Ouvrage : Plaques ondulées Partie d'ouvrage : Plaques en fibres-ciment Description : Plaques en fibres-ciment posée au sol</p>
 	<p>Photo n° PhA008 Localisation : Serre - Serre Ouvrage : Murs et cloisons Partie d'ouvrage : Enduits projetés ou talochés Description : Enduits</p>

M005 - Plaques grises toiture : Plaques en fibres-ciment					
Niveau : Cabanes					
Localisation	n° de sondage	Description	Echantillon	N° Echantillon	Photo
Cabanes	1	Identifiant : M005 - Plaques grises toiture Description : Plaques en fibres-ciment grises Résultat : Absence d'amiante	-	M005 - Plaques grises-P005
