Construction de bâtiments d'accueil du centre médico-social d'Héauritz (64)

Dossier : SBA2.L.104-2

Étude géotechnique préalable (G1)
Phase Principes Généraux de Construction (G1 PGC)

RAPPORT – ETUDE GEOTECHNIQUE PREALABLE – *phase principes généraux de construction*
(G1 PGC)

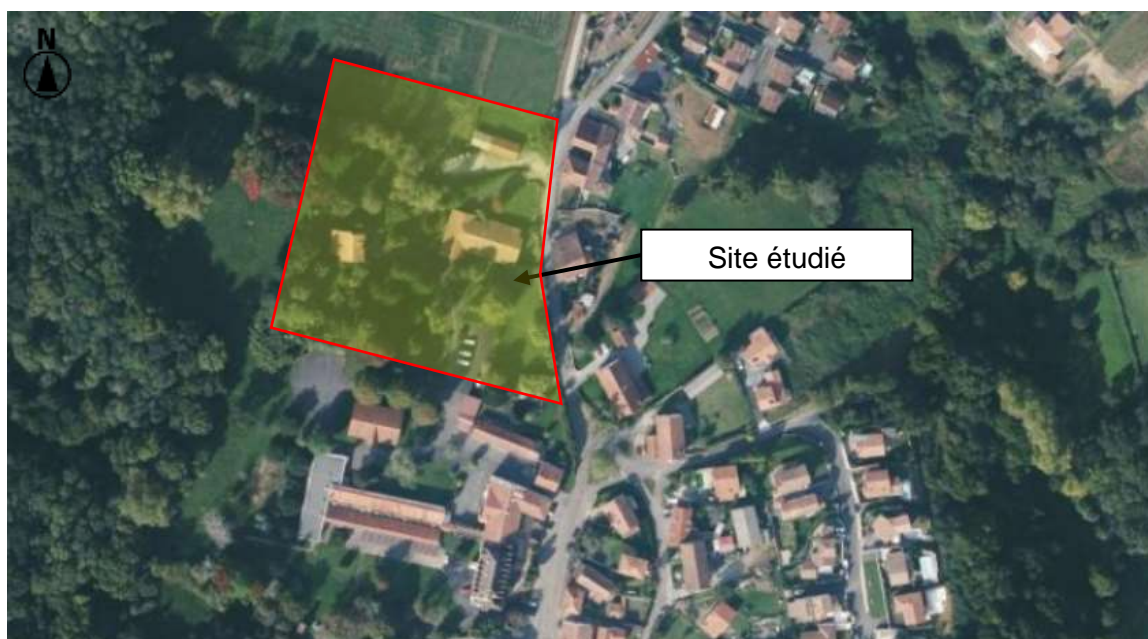
1.2. Image aérienne

Source : Géoportail – Photographie aérienne

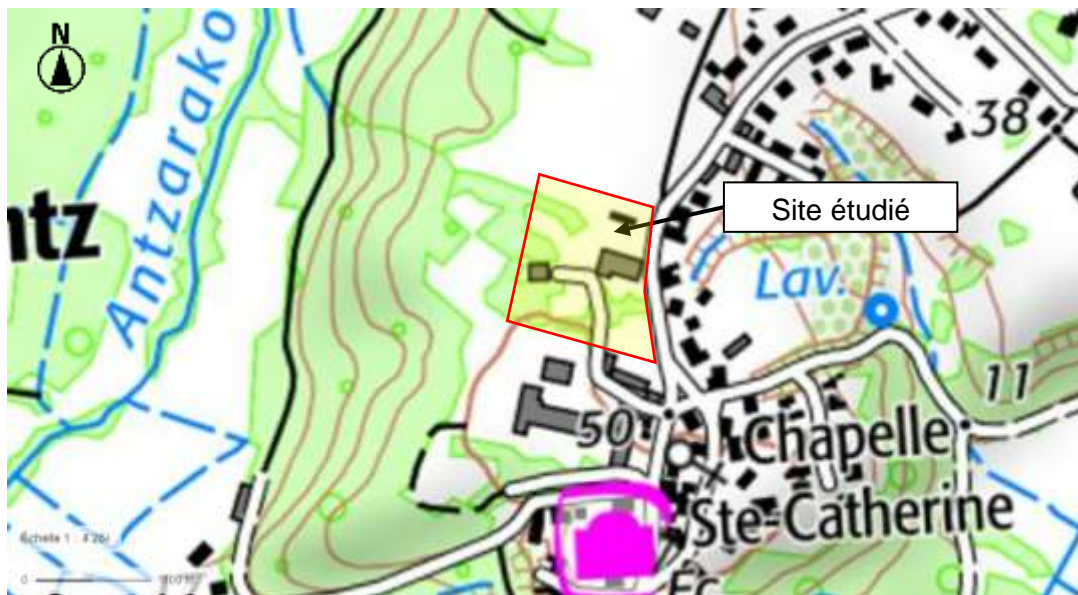
Le site concerné par les investigations est relativement plat. Son altitude varie entre +43 m NGF (partie Nord) et +50 m NGF (partie Sud) environ selon le plan topographique fourni.
D'un point de vue topographique, il se situe sur un plateau surplombant la vallée de la Nive d'une quarantaine de mètres environ.

Le ruisseau Antzarako se situe en contrebas à environ 350 mètres à l'Ouest du site étudié.

Source : Géoportail – Extrait de carte IGN

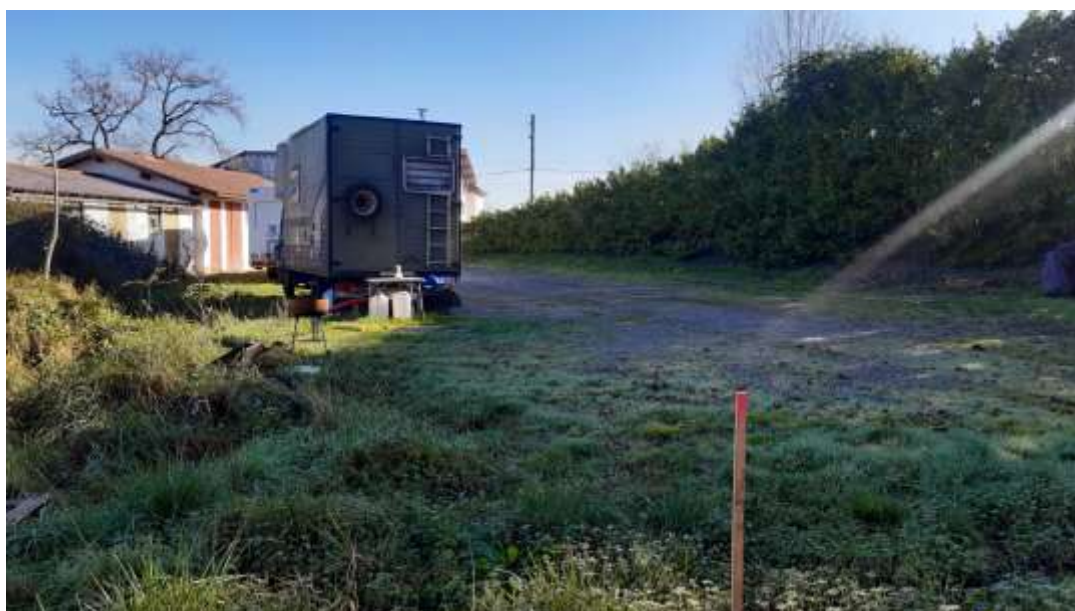
Photographie de la partie Nord (sondage PD1)

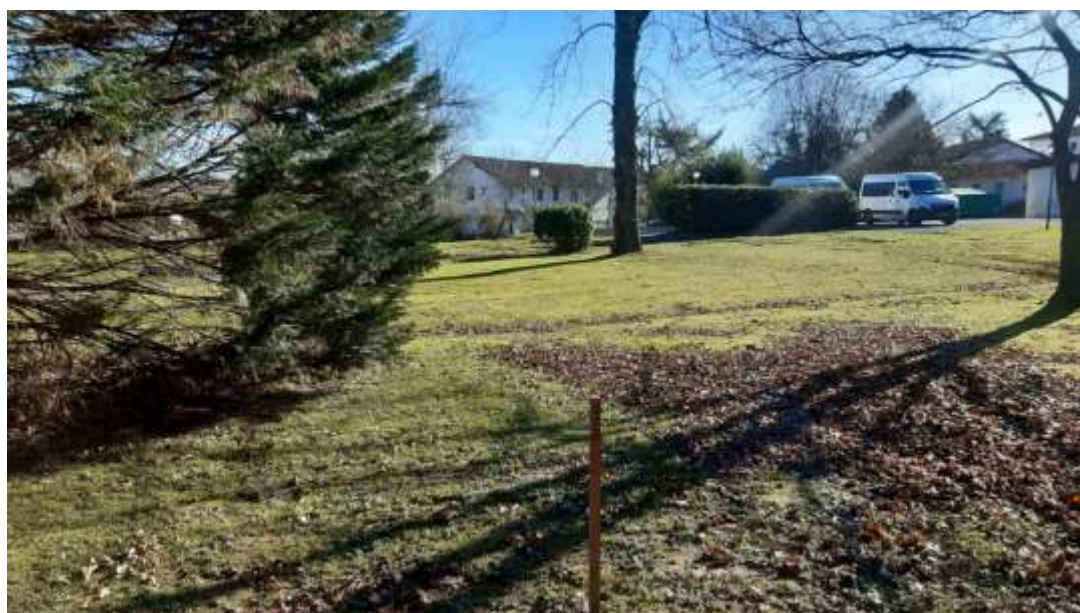
Photographie de la partie centrale (sondage SP1+Pz)

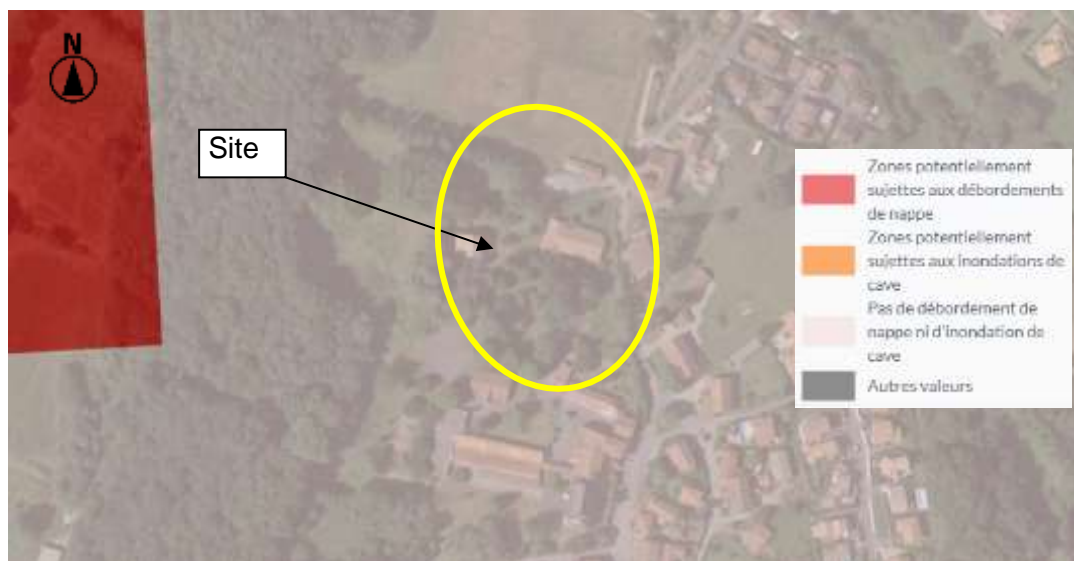
Source : georisques.gouv.fr/

D'après le site georisques.gouv.fr et compte-tenu de la topographie (parcelle située en haut d'un plateau), le site se trouve dans une zone non sujette aux inondations par remontée de la nappe ou d'inondation de cave.

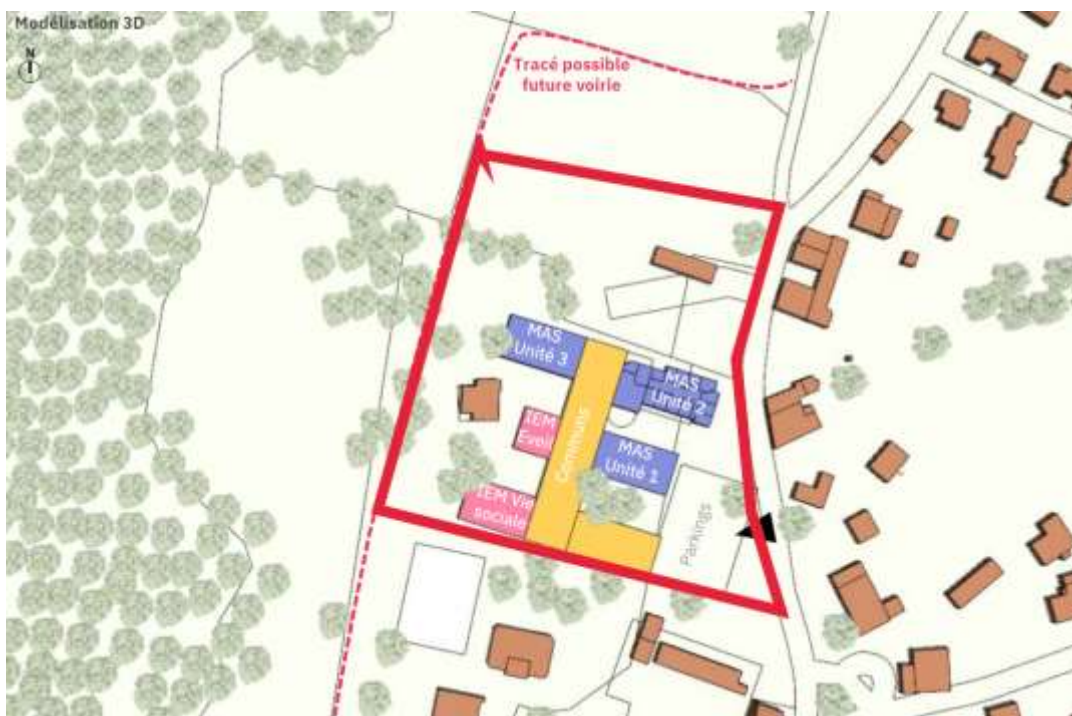
Plan scénario 2 – bis Variante

Le projet consiste en la réalisation de bâtiments pour le centre médico-social d'Héauritz (64). A ce stade, nous n'avons pas d'informations sur l'implantation exacte ainsi que la configuration du bâtiment. L'implantation des bâtiments suivant un scénario envisagé est la suivante :

D'après ce scénario, des bâtiments seraient mitoyens d'un bâtiment déjà existant.
