Rapport de mission de repérage des matériaux et produits contenant de l'amiante avant travaux dans les immeubles bâtis

Adresse du bien	110 Avenue de la Plage, 14150 OUISTREHAM
Description Sommaire	Immeuble (ensemble)
Localisation lot principal	Sans objet
Désignations des lots	Sans objet
Références cadastrales	Non communiquées
Nature et situation de l'immeuble	Immeuble bâti, bien non indépendant
Référence du programme de travaux	
Permis de construire délivré en	Avant 1949

Description du programme des travaux : Les travaux sont à réaliser sur les toitures du bâtiment principal et de la dépendance avec intervention sur une cheminée

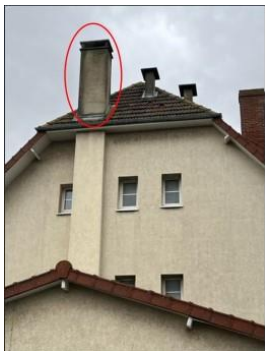
P001	<p>Absence d'amiante</p> <p>Après analyse référence échantillon n°001</p>

ZPSO #1	Parois verticales extérieures et Façades / Enduit ciment en partie supérieure
Localisation : Extérieur : Conduit de cheminée

Partie Inspectée / Description	Photo	N° Ech.	Conclusion
<p>Enduit ciment en partie supérieure</p> <p>Précisions de localisation : Lieu du prélèvement : Extérieur Conduit de cheminée</p>

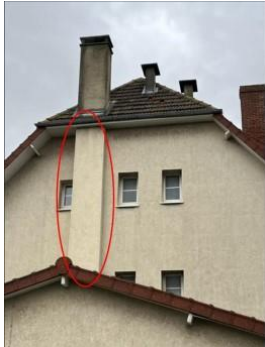
P002	<p>Absence d'amiante</p> <p>Après analyse référence échantillon n°002</p>

ZPSO #2		Parois verticales extérieures et Façades / Enduit en partie inférieure	
Localisation : Extérieur : Conduit de cheminée			
Partie Inspectée / Description	Photo	N° Ech.	Conclusion
<p>Enduit en partie inférieure</p> <p>Précisions de localisation :</p> <p>Lieu du prélèvement : Extérieur</p> <p>Conduit de cheminée</p>

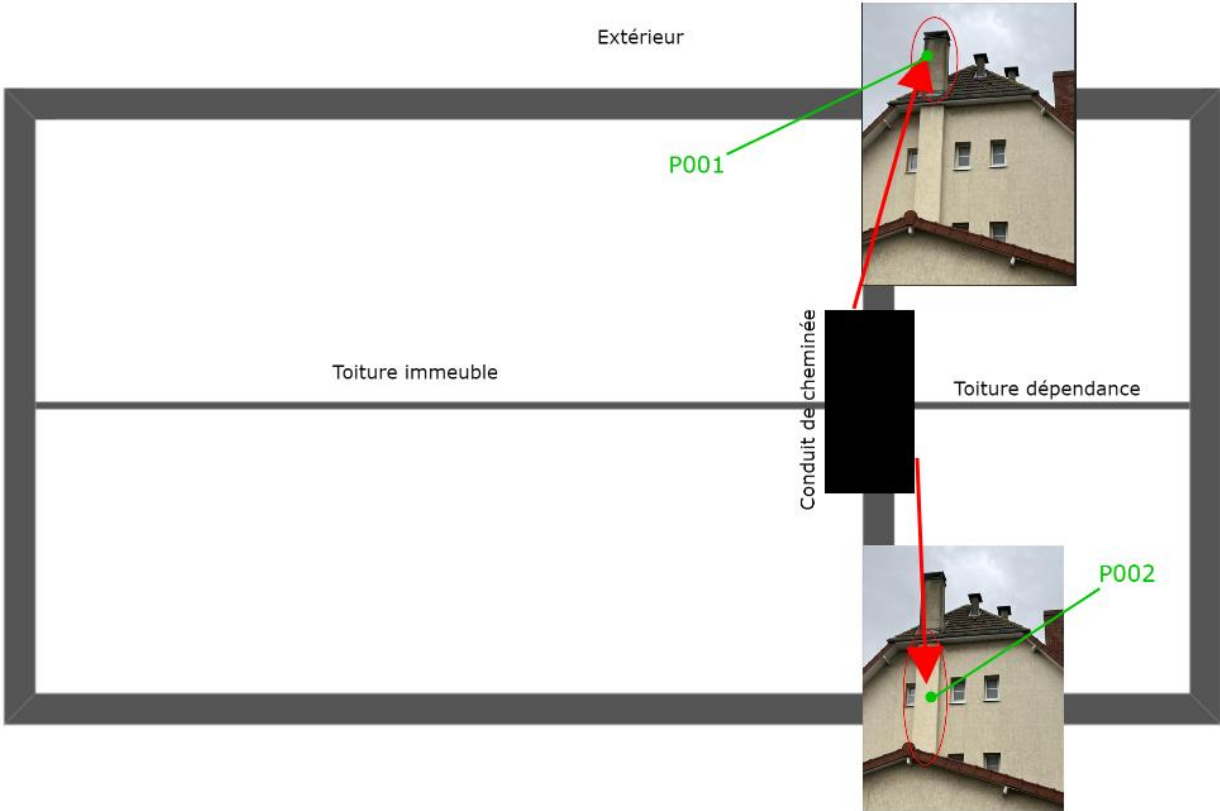
Planche de repérage technique			Extérieur immeuble

Matériaux et produits sans amiante P001 Conduits de fumées, de cheminée, de ventilation P002 Conduits de fumées, de cheminée, de ventilation
			Zone présentant des similitudes d'ouvrage ZPSO #1 Enduit ciment en partie supérieure
110 Avenue de la Plage, 14150 OUISTREHAM	DIA-CST07-2301-023	Monsieur Denis ANDRIEU
