Rapport de mission de repérage des matériaux et produits contenant de l'amiante avant réalisation de travaux

Numéro de rapport	190965/90416 A
Propriétaire	VOIES NAVIGABLES DE FRANCE LOT 3 NORD EST
Donneur d'ordre	VOIES NAVIGABLES DE FRANCE LOT 3 NORD EST
Adresse de l'immeuble	Ecluse 14 CMRO VERSANT MOSELLE 14 FOUG 54570 FOUG
Type de bien	Ecluse 14
Date de la commande	17/11/2020
La (ou les) date(s) d'exécution du repérage	17/11/2020
Date d'émission du rapport de repérage	25/11/2020
Référence du programme de travaux défini par le donneur d'ordre	Mode opératoire

Dénomination : **Ecluse 14**

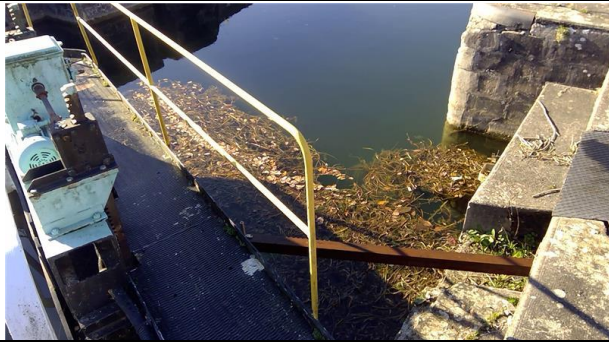
DETAIL DES COUCHES DU PRELEVEMENT :			
Référence Couche	Description visuelle	Epaisseur (cm)	Conclusion amiante
Fr1	Peintures multiples en vrac	0	Fibres d'amiante non détectées

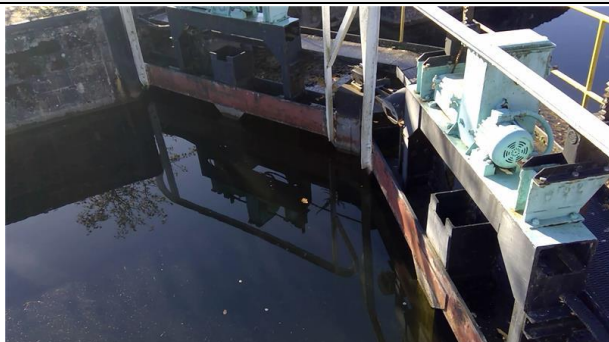
DETAIL DES COUCHES DU PRELEVEMENT :			
Référence Couche	Description visuelle	Epaisseur (cm)	Conclusion amiante
Fr1	Peintures multiples en vrac + matériau métallique en vrac avec poussières non séparable	0	Fibres d'amiante détectées

Local / partie d'immeuble	Etage	Composant de la construction	Partie de composant	Réf. Sondage	Réf. prélèvement.	Présence d'amiante	Estimatif de la quantité
Structure porte amont	Extérieur	Structure porte amont	Métal - Peinture		P002	Oui	12 m ² / 0,012 T

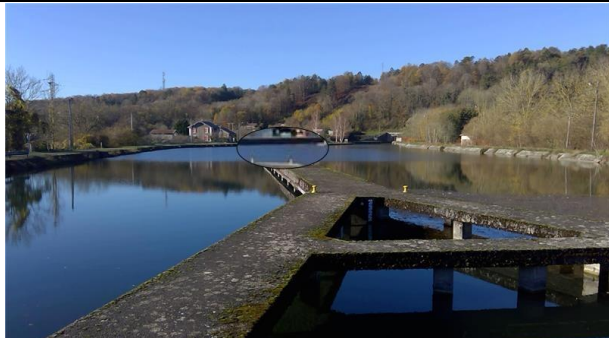
DETAIL DES COUCHES DU PRELEVEMENT :			
Référence Couche	Description visuelle	Epaisseur (cm)	Conclusion amiante
Fr1	Peintures multiples en vrac	0	Fibres d'amiante non détectées

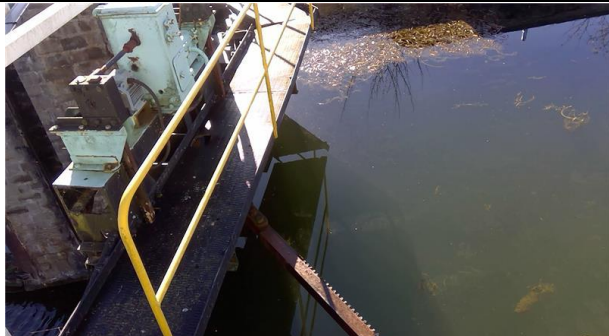
PRELEVEMENT : P006

Nom du client VOIES NAVIGABLES DE FRANCE LOT 3 NORD EST	Numéro de dossier 190965/90416	Pièce ou local – Composant Extérieur - Gonde corps aval - Garde-corps aval - A
Nom de l'opérateur MALO Premtim	Date de prélèvement 17/11/2020	Partie de composant Métal - Peinture

Référence Couche	Description visuelle	Epaisseur (cm)	Conclusion amiante
Fr1	Peintures multiples en vrac avec poussières	0	Fibres d'amiante non détectées

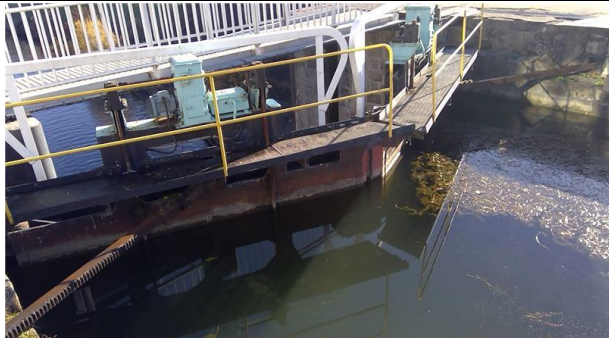
DETAIL DES COUCHES DU PRELEVEMENT :			
Référence Couche	Description visuelle	Epaisseur (cm)	Conclusion amiante
Fr1	Peintures multiples en vrac + matériau métallique en vrac avec poussières non séparable	0	Fibres d'amiante non détectées

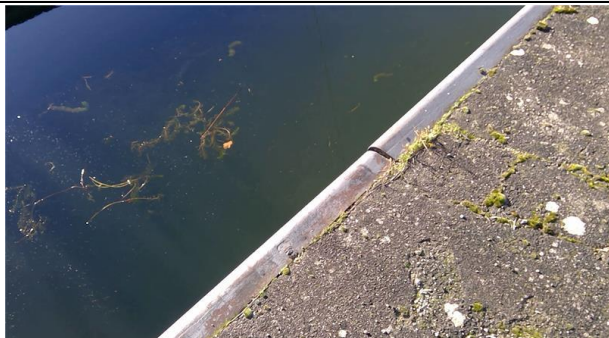
DETAIL DES COUCHES DU PRELEVEMENT :			
Référence Couche	Description visuelle	Epaisseur (cm)	Conclusion amiante
Fr1	Peinture bitumineuse en vrac avec poussières	0	Fibres d'amiante détectées

Local / partie d'immeuble	Etage	Composant de la construction	Partie de composant	Réf. Sondage	Réf. prélèvement.	Présence d'amiante	Estimatif de la quantité
Cuirassement	Extérieur	Cuirassement	Métal - Peinture		P008	Oui	20 ml / 0,02 T

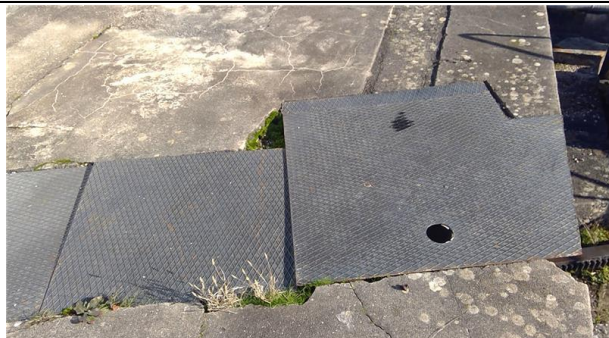
DETAIL DES COUCHES DU PRELEVEMENT :			
Référence Couche	Description visuelle	Epaisseur (cm)	Conclusion amiante
Fr1	Peintures multiples en vrac avec poussières	0	Fibres d'amiante non détectées

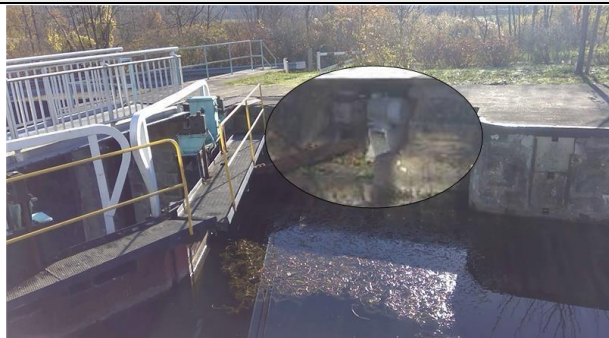
DETAIL DES COUCHES DU PRELEVEMENT :			
Référence Couche	Description visuelle	Epaisseur (cm)	Conclusion amiante
Fr1	Peintures multiples en vrac + matériau métallique en vrac avec poussières non séparable	0	Fibres d'amiante non détectées

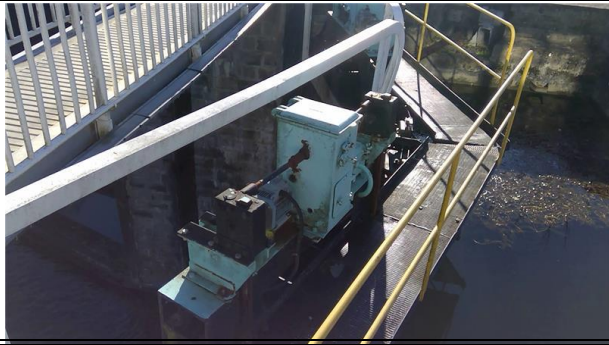
DETAIL DES COUCHES DU PRELEVEMENT :			
Référence Couche	Description visuelle	Epaisseur (cm)	Conclusion amiante
Fr1	Peintures multiples en vrac + matériau métallique en vrac avec poussières non séparable	0	Fibres d'amiante non détectées

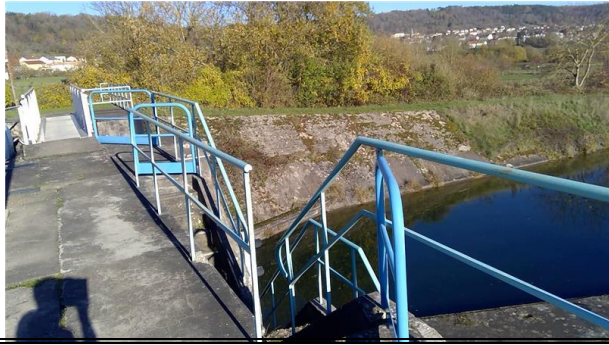
DETAIL DES COUCHES DU PRELEVEMENT :			
Référence Couche	Description visuelle	Epaisseur (cm)	Conclusion amiante
Fr1	Peintures multiples en vrac	0	Fibres d'amiante non détectées

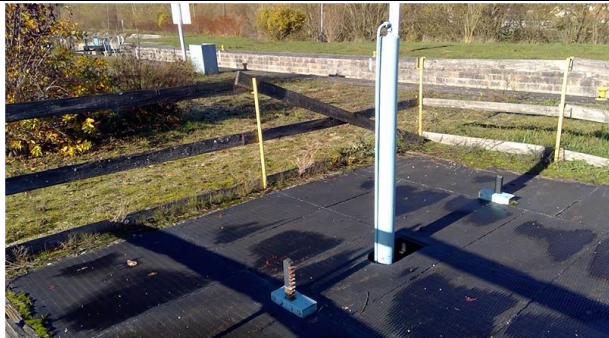
DETAIL DES COUCHES DU PRELEVEMENT :			
Référence Couche	Description visuelle	Epaisseur (cm)	Conclusion amiante
Fr1	Peintures multiples en vrac avec poussières	0	Fibres d'amiante non détectées

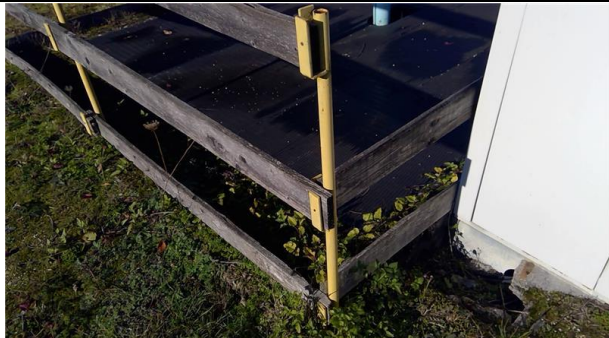
DETAIL DES COUCHES DU PRELEVEMENT :			
Référence Couche	Description visuelle	Epaisseur (cm)	Conclusion amiante
Fr1	Peintures multiples en vrac	0	Fibres d'amiante non détectées
