## Pré-Rapport de mission de repérage des matériaux et produits contenant de l'amiante avant réalisation de travaux

Numéro de rapport	190965/90450 A
Propriétaire	VOIES NAVIGABLES DE FRANCE LOT 3 NORD EST
Donneur d'ordre	VOIES NAVIGABLES DE FRANCE LOT 3 NORD EST
Adresse de l'immeuble	Tunnel du FOUG CMRO VERSANT MOSELLE TUNNEL DE FOUG 54570 FOUG
Type de bien	Tunnel du FOUG
Date de la commande	17/11/2020
La (ou les) date(s) d'exécution du repérage	17/11/2020
Date d'émission du rapport de repérage	25/11/2020
Référence du programme de travaux défini par le donneur d'ordre	Mode opératoire

Dénomination : **Tunnel du FOUG**

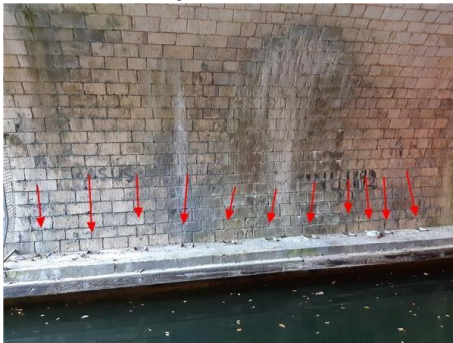
ELEMENT : Coffre horizontal		
<b>Emplacement :</b>

<b>Nom du client</b> VOIES NAVIGABLES DE FRANCE LOT 3 NORD EST	<b>Numéro de dossier</b> 190965/90450	<b>Pièce ou local – Composant</b> Extérieur - Tunnel - Coffre horizontal - Sol
<b>Nom de l'opérateur</b> MALO Premtim	<b>Date de prélèvement</b>	<b>Partie de composant</b> Plaques inconnues (non accessibles)
<b>Résultat amiante :</b> Susceptible de contenir de l'amiante

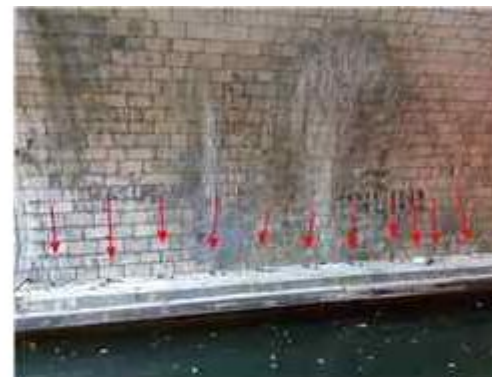
Plaques inconnues : Non accessible
