Rapport de repérage des matériaux et produits contenant de l'amiante avant réalisation de travaux dans un immeuble bâti

Adresse : 165 Avenue Paul Seguin 39000 LONS-LE-SAUNIER

Désignation : UEMO - Site de LONS LE SAUNIER

Date du rapport : 16/09/2024

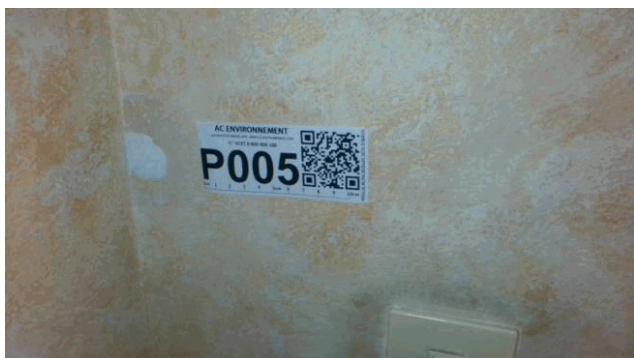
002EW289431 n°5 - 1 (P5) - Rez de chaussée - Vol 2
(Dégagement 1)

Rez de chaussée	Vol 2 (Dégagement 1)	Murs et cloisons	Panneaux de cloisons	P5	Réalisation d'un prélèvement	Pieces seches - Pieces seches	002EW2 89431 n °5 - 1	P5 Phase 2	Carton / Plâtre - Souple Fibreux / Effritable - Marron / Blanc	Négatif	Négatif sur analyse	
Rez de chaussée	Vol 2 (Dégagement 1)	Murs et cloisons	Panneaux de cloisons	P5	Sondage et extension de la ZPSO du prélèvement P5	Pieces seches - Pieces seches	002EW2 89431 n °5 - 1	P5 Phase 2	Carton / Plâtre - Souple Fibreux / Effritable - Marron / Blanc	Négatif	Négatif sur analyse

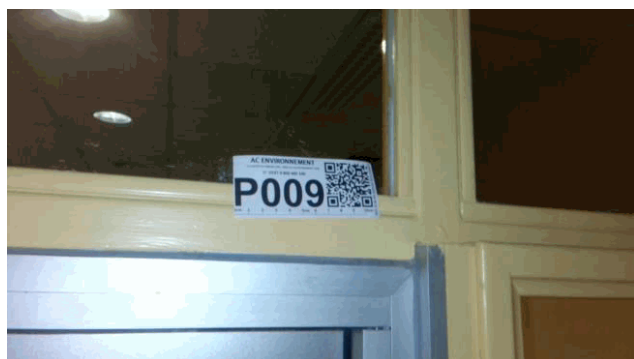
002EW289431 n°9 - 1 (P9) - Rez de chaussée - Vol 2
(Dégagement 1)

Plan	Localisation	Composant	Partie composant	Réf action	Observation	Précision loc.	Ref photo	Ref Prél.	Descriptif	Résultat	Conclusion	Etat Cons
Rez de chaussée	Vol 2	Murs et cloisons	Panneaux de cloisons	P5 - S6	Sondage et extension de la ZPSO du prélèvement P5	Pieces seches -	002EW2	P5	Carton / Plâtre - Souple Fibreux / Effritable - Marron / Blanc	Négatif	Négatif sur analyse	
	(Dégagement 1) -			- S7 -		Pieces seches	89431 n	Phase				
	Vol 4 (Bureau 1) -			S15 -			°5 - 1	2				
	Vol 5			S16 -								
	(Dégagement 2) -			S17 -								
	Vol 11 (Salle de réunion) -			S18 -								
	Vol 10			S19 -								
	(Dégagement 3) -			S20 -								
	Vol 6 (Local) -			S59								
	Vol 7 (Bureau 2) -											
Rez de chaussée	Vol 2 (Dégagement 1)	Menuiseries	Joint vitrier	P9	Réalisation d'un prélèvement		002EW2 89431 n °9 - 1	P9	Mousse - Souple - Blanc	Négatif	Négatif sur analyse	
	Vol 10 (Dégagement 3)			S3	Sondage et extension de la ZPSO du prélèvement P9		002EW2 89431 n °9 - 1	P9	Mousse - Souple - Blanc	Négatif	Négatif sur analyse

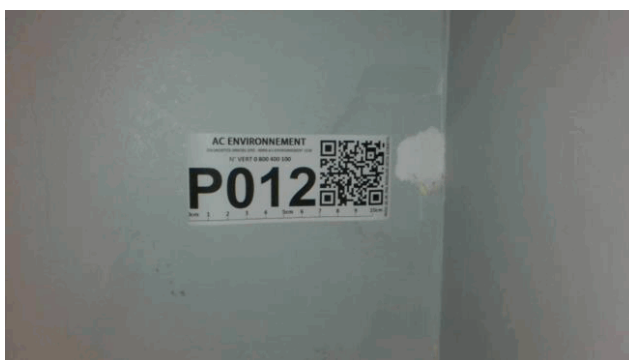
002EW289431 n°12 - 1 (P12) - Rez de chaussée - Vol
3 (Sanitaires 1)

Rez de chaussée	Vol 3 (Sanitaires 1)	Murs et cloisons	Panneaux de cloisons	P12	Réalisation d'un prélèvement	Pieces humides -	002EW2 89431 n °12 - 1	P12 Phase 1	Peinture / Enduit / Papier / Enduit - Effritable / Souple Fibreux / Effritable - Gris / Blanc / Blanc / Blanc	Négatif	Négatif sur analyse	
						Pieces humides						
Rez de chaussée	Vol 3 (Sanitaires 1)	Murs et cloisons	Panneaux de cloisons	P12	Sondage et extension de la ZPSO du prélèvement P12	Pieces humides -	002EW2 89431 n °12 - 1	P12 Phase 1	Peinture / Enduit / Papier / Enduit - Effritable / Souple Fibreux / Effritable - Gris / Blanc / Blanc / Blanc	Négatif	Négatif sur analyse

P12 Phase 1	Parois verticales intérieures et enduits	Murs et cloisons	Peinture / Enduit / Papier / Enduit - Effritable / Effritable / Souple Fibreux / Effritable - Gris / Blanc / Blanc / Blanc - Pieces humides -	Rez de chaussée - Vol 3 (Sanitaires 1)

P12 Phase 2	Parois verticales intérieures et enduits	Murs et cloisons	Carton / Plâtre - Souple Fibreux / Effritable - Marron / Blanc - Pieces humides -	Rez de chaussée - Vol 3 (Sanitaires 1)
P13	Revêtement de mur	Revêtement de mur	Colle / Carton / Plâtre - Dur / Souple Fibreux / Effritable - Gris / Marron / Blanc - -	Rez de chaussée - Vol 3 (Sanitaires 1)
P14 Phase 1	Revêtement de mur	Revêtement de mur	Colle / Enduit - Dur / Effritable - Gris / Beige - -	Rez de chaussée - Vol 3 (Sanitaires 1)
P14 Phase 2	Revêtement de mur	Revêtement de mur	Joint - Dur - Blanc - -	Rez de chaussée - Vol 3 (Sanitaires 1)
P15	Revêtement de sol	Revêtement de sol	Colle - Dur - Gris - -	Rez de chaussée - Vol 4 (Bureau 1)
P16	Revêtement de sol	Revêtement de sol	Colle / Matériau / Colle / Ragréage - Dur Fibreux / Effritable / Souple / Effritable - Gris / Vert / Jaune / Gris - -	Rez de chaussée - Vol 4 (Bureau 1)
P17 Phase 1	Revêtement de sol	Revêtement de sol	Colle / Colle / Ragréage - Dur / Souple / Effritable - Gris / Jaune / Gris - -	Rez de chaussée - Vol 5 (Dégagement 2)

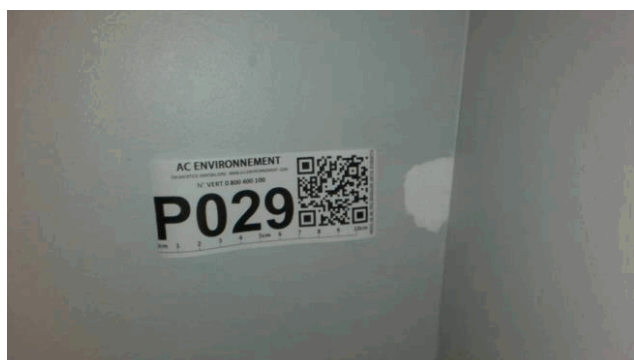
002EW289431 n°29 - 1 (P29) - R+1 - Vol 18 (Sanitaires
3)

R+1	Vol 18 (Sanitaires 3)	Murs et cloisons	Panneaux de cloisons	P29	Sondage et extension de la ZPSO du prélèvement P29	Pieces humides - Pieces humides	002EW2 89431 n °29 - 1	P29 Phase 1	Peinture / Enduit / Papier - Effritable / Effritable / Souple Fibreux - Gris / Blanc / Beige	Négatif	Négatif sur analyse	
R+1	Vol 18 (Sanitaires 3)	Murs et cloisons	Panneaux de cloisons	P29	Réalisation d'un prélèvement	Pieces humides - Pieces humides	002EW2 89431 n °29 - 1	P29 Phase 2	Enduit / Carton / Plâtre - Effritable / Souple Fibreux / Effritable - Gris / Marron / Blanc	Négatif	Négatif sur analyse	
R+1	Vol 18 (Sanitaires 3)	Murs et cloisons	Panneaux de cloisons	P29	Sondage et extension de la ZPSO du prélèvement P29	Pieces humides - Pieces humides	002EW2 89431 n °29 - 1	P29 Phase 2	Enduit / Carton / Plâtre - Effritable / Souple Fibreux / Effritable - Gris / Marron / Blanc	Négatif	Négatif sur analyse

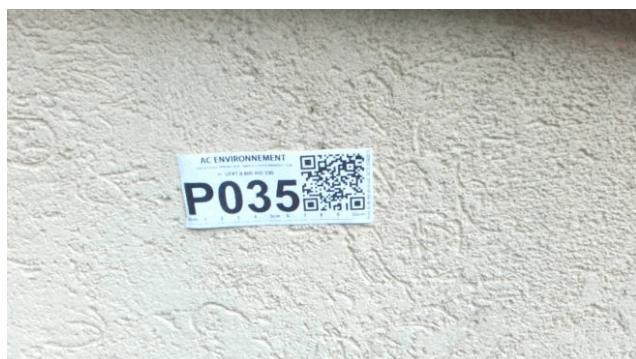
002EW289431 n°35 - 1 (P35) - Rez de chaussée - Vol 23 (Façade 2)

Rez de chaussée	Vol 23 (Façade 2)	Murs	Enduits projetés	P35	Sondage et extension de la ZPSO du prélèvement P35		002EW2 89431 n °35 - 1	P35	Ciment / Ciment - Effritable / Effritable - Beige / Gris	Négatif	Négatif sur analyse	
Rez de chaussée	Vol 23 (Façade 2)	Revêtement bitumeux d'étanchéité	Bande bitumineuse	P36	Réalisation d'un prélèvement		002EW2 89431 n °36 - 1	P36	Bande - Bitumineux Fibreux - Noir	Négatif	Négatif sur analyse	
Rez de chaussée	Vol 23 (Façade 2)	Revêtement bitumeux d'étanchéité	Bande bitumineuse	P36	Sondage et extension de la ZPSO du prélèvement P36		002EW2 89431 n °36 - 1	P36	Bande - Bitumineux Fibreux - Noir	Négatif	Négatif sur analyse	
Rez de chaussée	Vol 23 (Façade 2)	Murs	Joint	P37	Réalisation d'un prélèvement		002EW2 89431 n °37 - 1	P37	Peinture / Joint - Effritable / Souple - Gris / Translucide	Négatif	Négatif sur analyse	
Rez de chaussée	Vol 23 (Façade 2)	Murs	Joint	P37	Sondage et extension de la ZPSO du prélèvement P37		002EW2 89431 n °37 - 1	P37	Peinture / Joint - Effritable / Souple - Gris / Translucide	Négatif	Négatif sur analyse

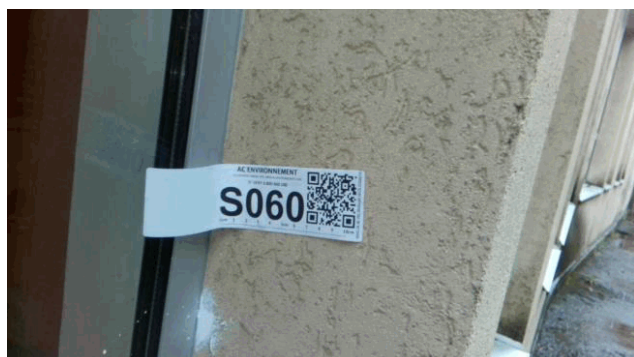
S60 - 1 (S60) - Rez de chaussée - Vol 23 (Façade 2)

S60 - 1 (S60)	Rez de chaussée - Vol 23 (Façade 2)	Absence : pas d'amiante par nature

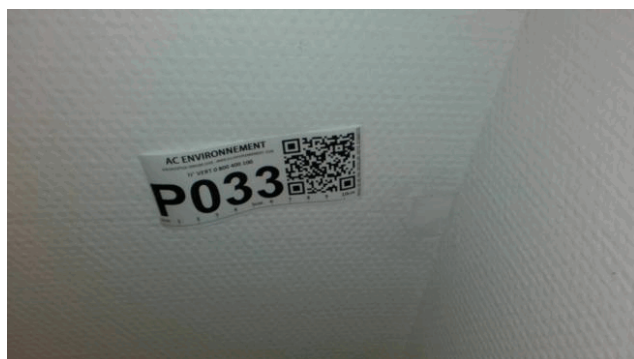
002EW289431 n°33 - 2 (P33) - R+1 - Vol 17 (Bureau 7)

R+1	Vol 20 (Bureau 9)	Murs et cloisons	Panneaux de cloisons	S56	Sondage et extension de la ZPSO du prélèvement P33	Pieces seches - Pieces seches	002EW2 89431 n °33 - 2	P33 Phase 1	Peinture / Toile / Matériau / Enduit / Papier - Effritable / Souple Fibreux / Effritable / Souple Fibreux - Blanc / Blanc / Violet / Blanc / Blanc	Négatif	Négatif sur analyse
