Rapport de repérage des matériaux et produits contenant de l'amiante avant travaux dans les ouvrages de génie civil, infrastructures de transport et réseaux divers.

Adresse : 165 Avenue Paul Seguin LONS-LE-SAUNIER 39000

Désignation : UEMO - Site de LONS LE SAUNIER (extérieur)

Rapport de recherche des hydrocarbures aromatiques polycycliques avant travaux dans les ouvrages de génie civil, infrastructures de transport et réseaux divers.

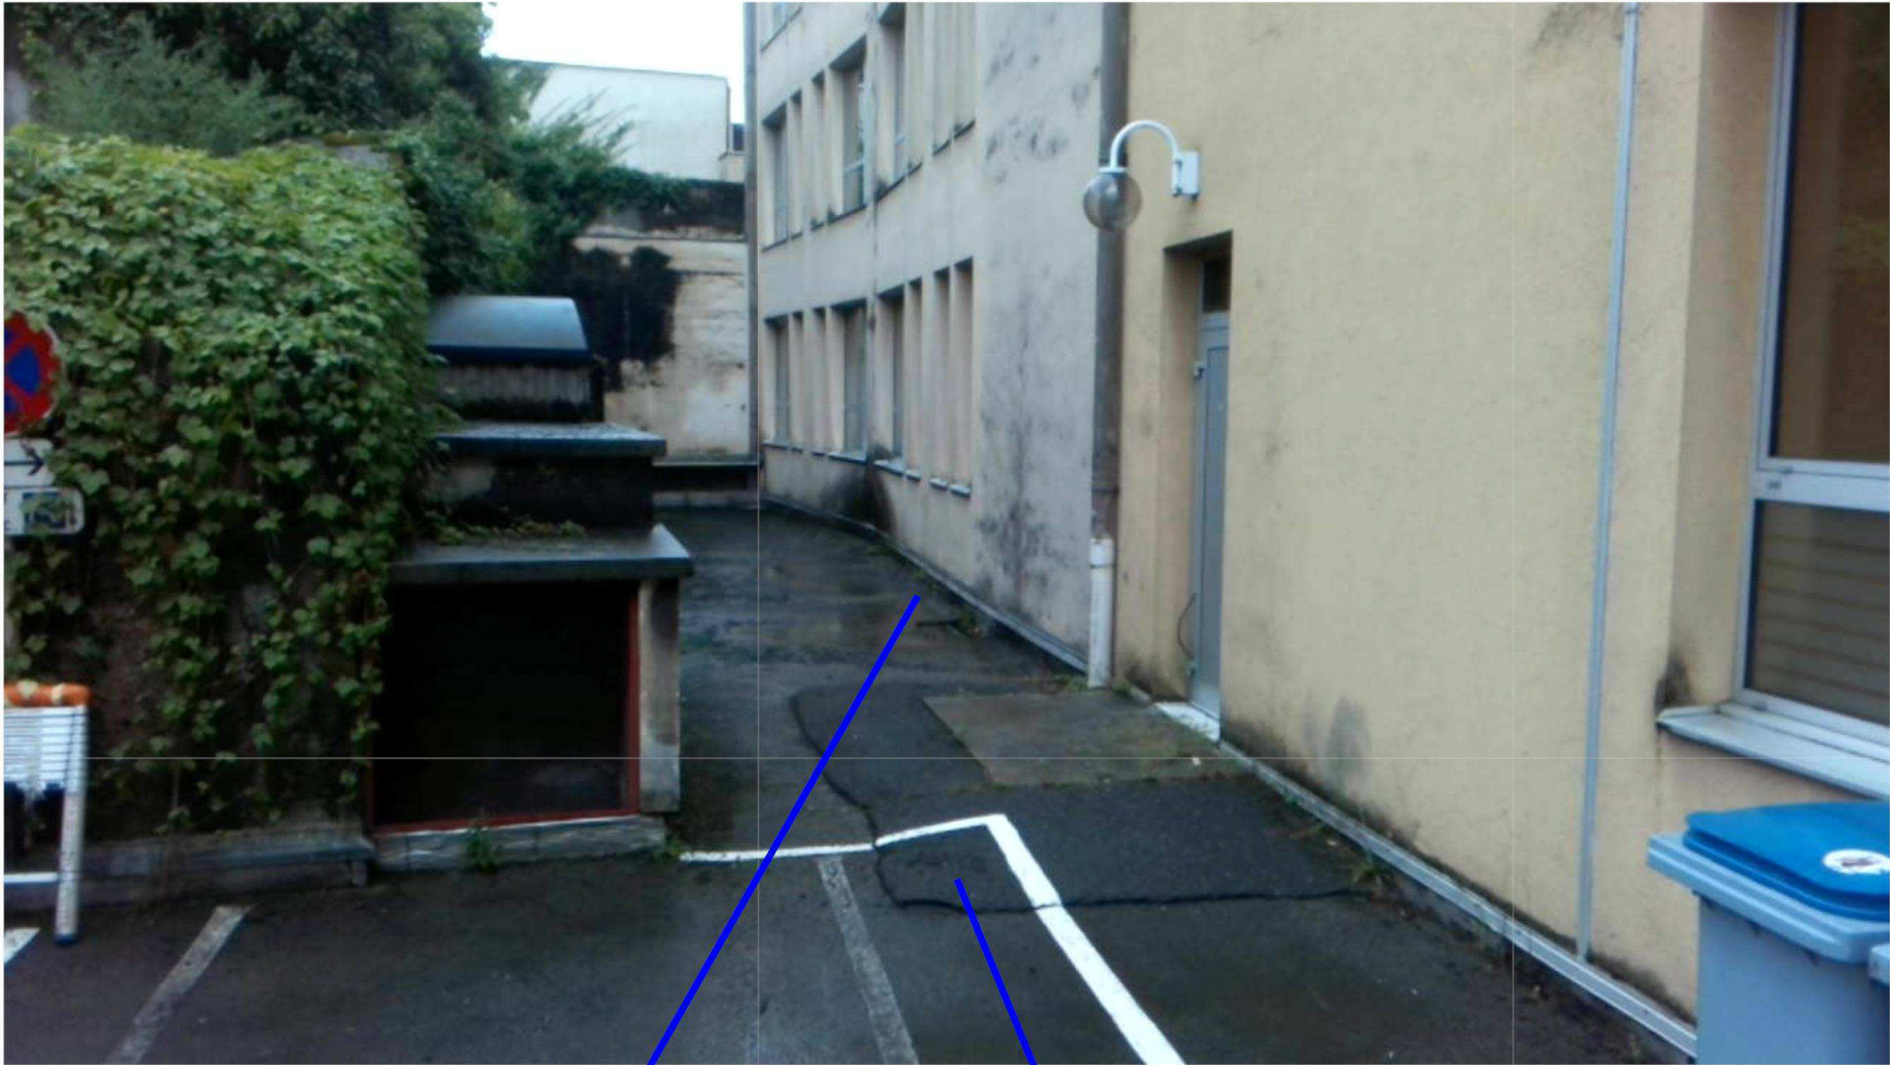
Ref.	Plans	Titre du plan
	Façade Ouest	Façade Ouest - Plan de repérage - Actions menées
	Façade Ouest	Façade Ouest - Plan de repérage - Actions menées

Localisation	Categorie	Composant	Partie de composant	Action	Description	Précision	Ref. Prél	Descriptif	Resultat	Conclusion	Geolocalisation
Vol 1 (Façade)	Aménagement urbain	Zones piétonnes (Infrastructures non linéaires)	Enrobé bitumineux	P1	Réalisation d'un prélèvement	20 mm	P1	Enrobé bitumineux	Négatif	Négatif sur analyse	,
Vol 1 (Façade)	Aménagement urbain	Zones piétonnes (Infrastructures non linéaires)	Enrobé bitumineux	P2	Réalisation d'un prélèvement	50 mm	P2	Enrobé bitumineux	Négatif	Négatif sur analyse	,

P2

P1

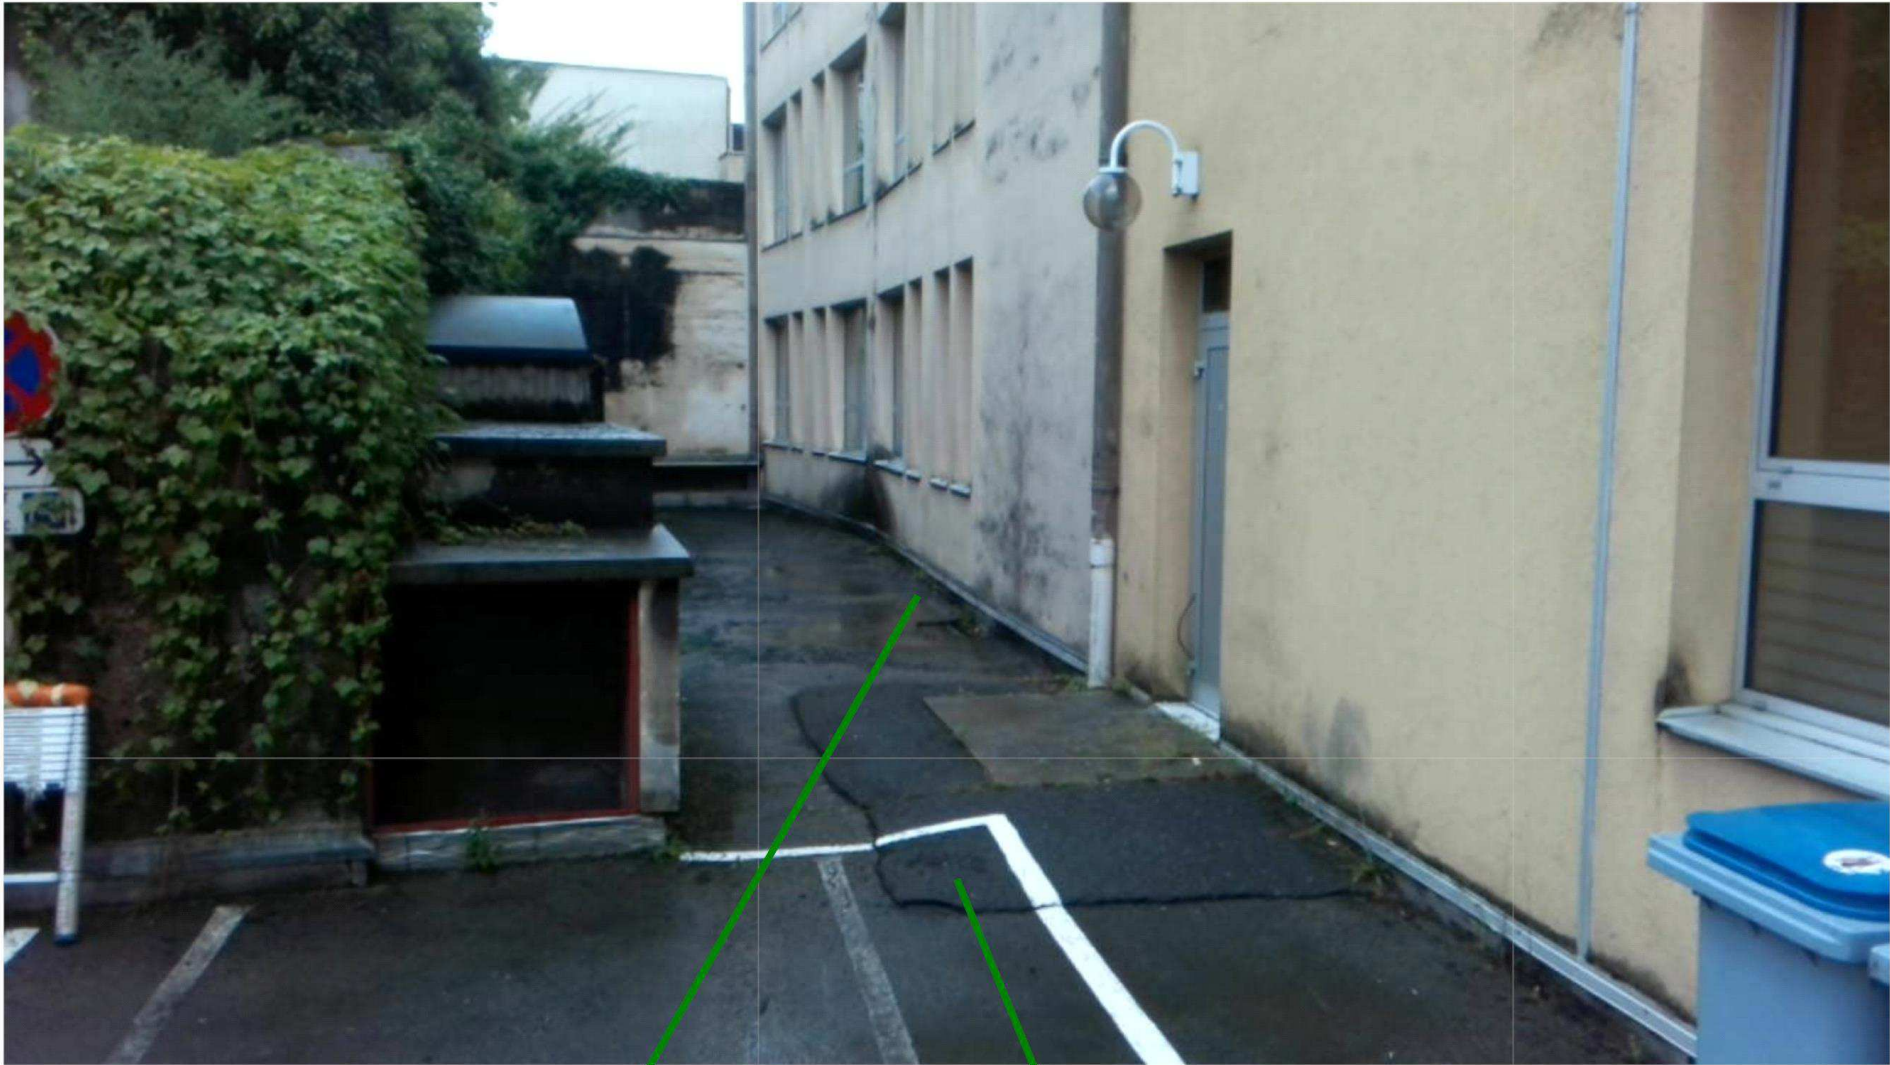
P2 Vol 1 (Façade) P1

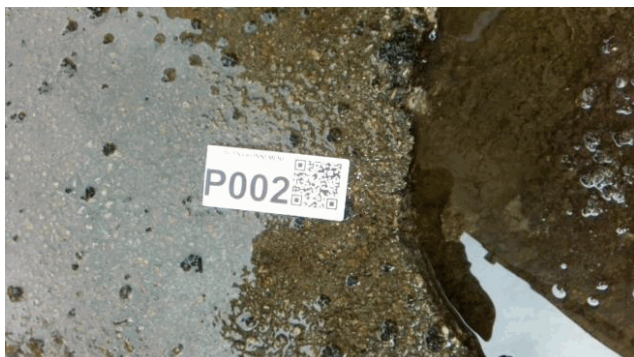
Référence	Localisation	Action
002EW289433 n°2 - 2 (P2)	Façade Ouest - Vol 1 (Façade)	Prélèvement
002EW289433 n°1 - 2 (P1)	Façade Ouest - Vol 1 (Façade)	Prélèvement
