# Rapport de repérage amiante avant travaux

</div> <div>ÉTUDES &amp; EXPERTISES</div>	Rapport de repérage amiante avant travaux		Rapport n° : 20243124_AM
	Immeuble concerné : <b>FACULTE DE PHARMACIE CPCU</b> 4 avenue de l'observatoire 75006 Paris

Date du rapport :	<b>27/12/2024</b>	Organisme d'assurance :	<b>AXA France IARD</b>
Date(s) du repérage :	<b>05/12/2024</b>	N° de police :	<b>N°11064949004</b>
Date de commande :	<b>18/10/2024</b>	Date de fin de validité assurance :	<b>01/01/2025</b>
Référence du programme travaux transmis :	<b>DIAG _ Opération de raccordement au CPCU_UFR de pharmacie_IndA[13]</b>

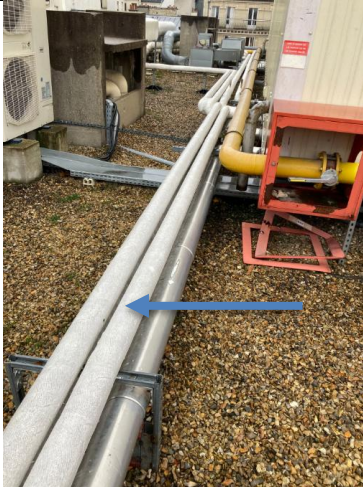
Matériau ou produit ayant fait l'objet d'une analyse	Localisation du prélèvement	Référence échantillon	Photo	Conclusion
Conduit hydraulique / Enveloppe + Calorifuge	Toiture / Terrasse	Après analyse : P01

Amiante non détecté

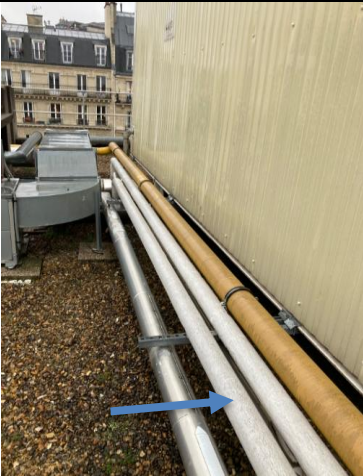
Matériau ou produit ayant fait l'objet d'une analyse	Localisation du prélèvement	Référence échantillon	Photo	Conclusion
Conduit hydraulique / Enveloppe + Calorifuge	Toiture / Terrasse	Après analyse : P02

Amiante non détecté
Conduit hydraulique / Peinture	Toiture / Terrasse	Après analyse : P03

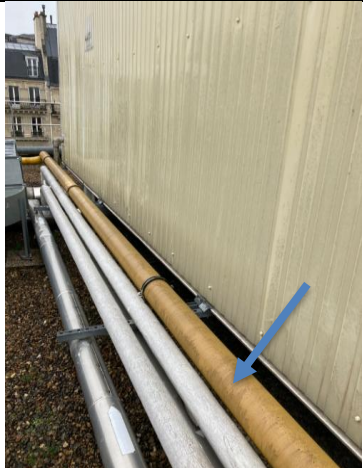
Amiante non détecté

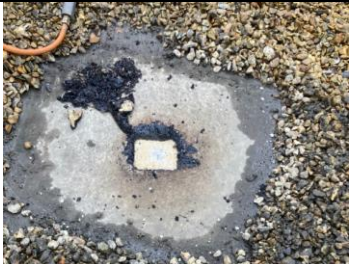
Matériau ou produit ayant fait l'objet d'une analyse	Localisation du prélèvement	Référence échantillon	Photo	Conclusion
Toiture-terrasse / Asphalte (1° couche)	Toiture / Terrasse	Après analyse : P04

Amiante non détecté
Toiture-terrasse / Béton (2° couche)	Toiture / Terrasse	Après analyse : P05		Amiante non détecté
Toiture-terrasse / Asphalte (1° couche)	Toiture / Terrasse	Après analyse : P06

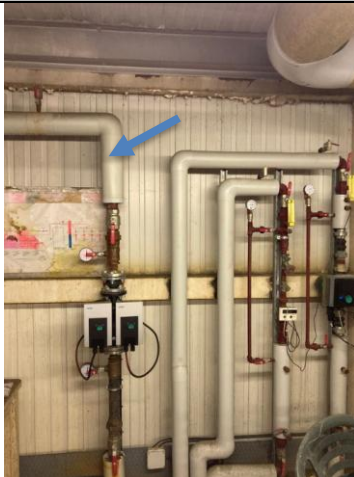
Matériau ou produit ayant fait l'objet d'une analyse	Localisation du prélèvement	Référence échantillon	Photo	Conclusion
Conduit EC / Calorifuge	Toiture / Chaufferie	Après analyse : P08

Amiante non détecté
Conduit EC / Joint fibreux	Toiture / Chaufferie	Après analyse : P09

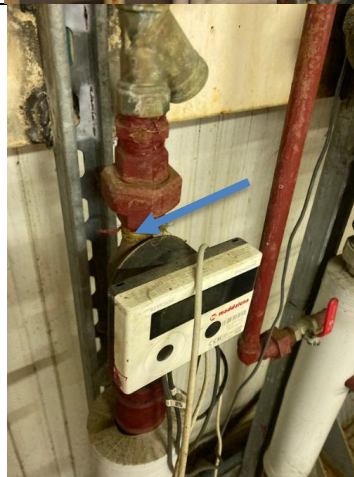
Amiante non détecté

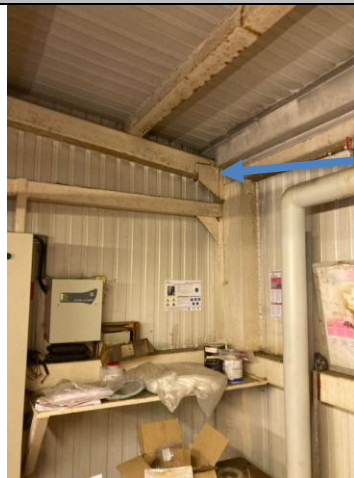
Matériau ou produit ayant fait l'objet d'une analyse	Localisation du prélèvement	Référence échantillon	Photo	Conclusion
Structure métallique / Peinture	Toiture / Chaufferie	Après analyse : P10

Amiante non détecté
Conduit EC / Calorifuge	Toiture / Chaufferie	Après analyse : P11

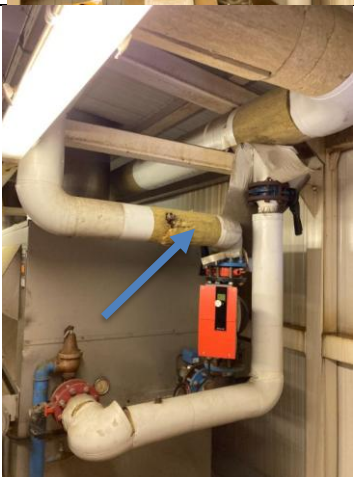
Amiante non détecté

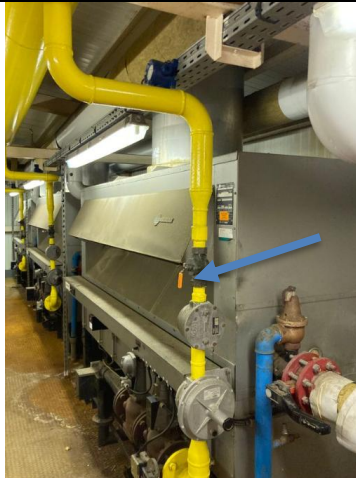
Matériau ou produit ayant fait l'objet d'une analyse	Localisation du prélèvement	Référence échantillon	Photo	Conclusion
Conduit hydraulique / Joint silicone	Toiture / Chaufferie	Après analyse : P12

Amiante non détecté
Conduit hydraulique / Joint de bride 1	Toiture / Chaufferie	Après analyse : P13

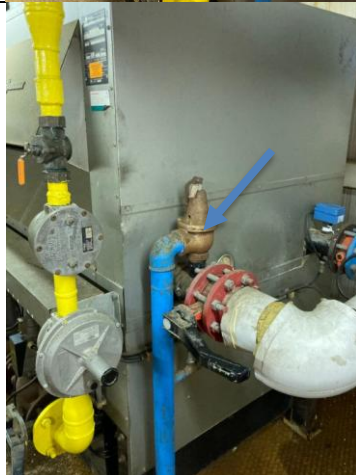
Amiante non détecté

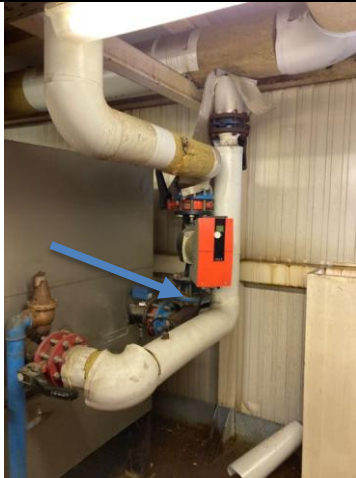
Matériau ou produit ayant fait l'objet d'une analyse	Localisation du prélèvement	Référence échantillon	Photo	Conclusion
Conduit hydraulique / Joint de bride 2	Toiture / Chaufferie	Après analyse : P14

Amiante non détecté
Conduit hydraulique / Joint de bride 3	Toiture / Chaufferie	Après analyse : P15

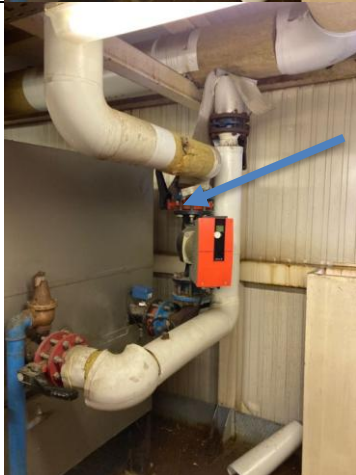
Amiante non détecté

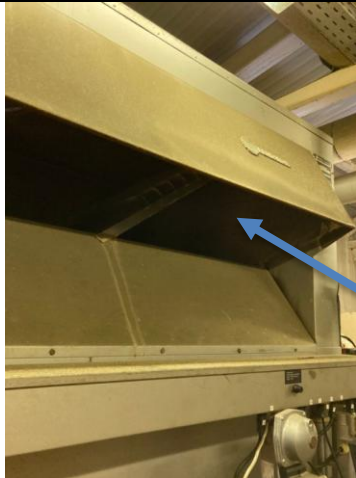
Matériau ou produit ayant fait l'objet d'une analyse	Localisation du prélèvement	Référence échantillon	Photo	Conclusion
Chaudière 1 / Isolant	Toiture / Chaufferie	Après analyse : P16

Amiante non détecté
Chaudière 4 / Isolant	Toiture / Chaufferie	Après analyse : P17

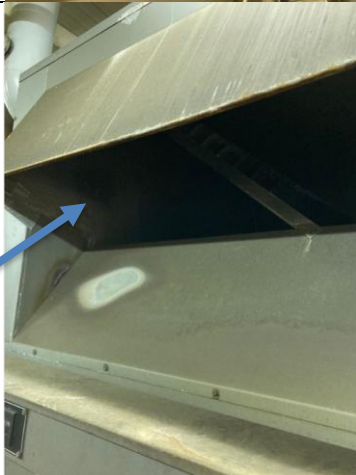
Amiante non détecté

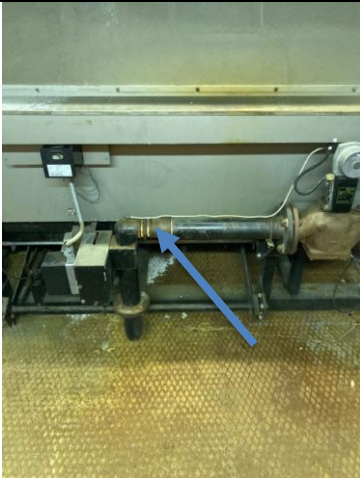
Matériau ou produit ayant fait l'objet d'une analyse	Localisation du prélèvement	Référence échantillon	Photo	Conclusion
Conduit hydraulique / Joint fibreux	Toiture / Chaufferie	Après analyse : P18

Amiante non détecté
Chaudière 2 / Flocage	Toiture / Chaufferie	Après analyse : P19

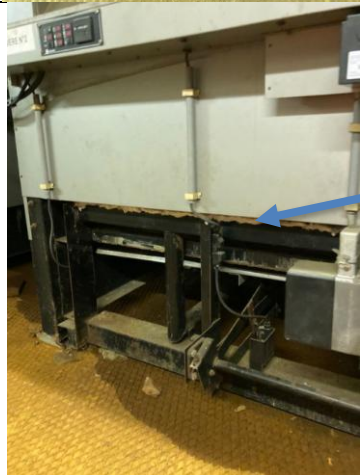
Amiante non détecté

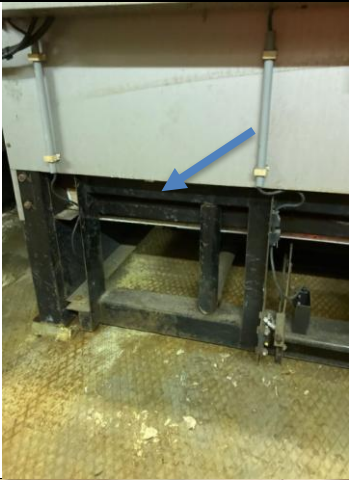
Matériau ou produit ayant fait l'objet d'une analyse	Localisation du prélèvement	Référence échantillon	Photo	Conclusion
Chaudière 4 / Flocage	Toiture / Chaufferie	Après analyse : P20

Amiante non détecté
Chaudière 2 / Peinture noire	Toiture / Chaufferie	Après analyse : P21

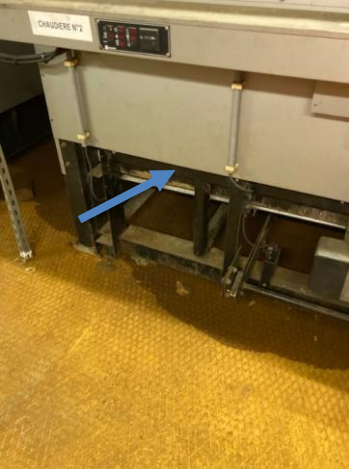
Amiante non détecté

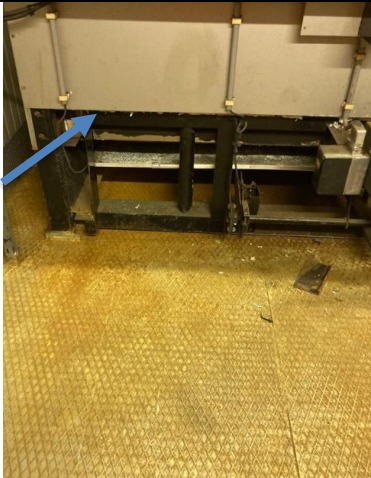
Matériau ou produit ayant fait l'objet d'une analyse	Localisation du prélèvement	Référence échantillon	Photo	Conclusion
Chaudière 3 / Peinture noire	Toiture / Chaufferie	Après analyse : P22

Amiante non détecté
Conduit hydraulique / Joint de bride 2	Toiture / Chaufferie	Après analyse : P23

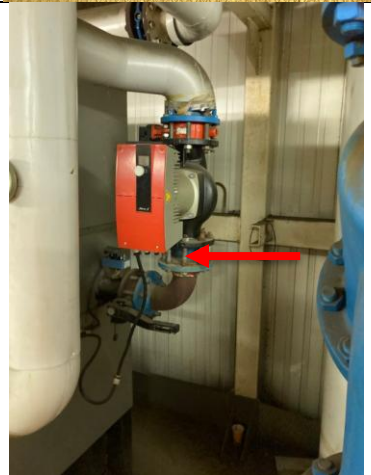
Amiante détecté

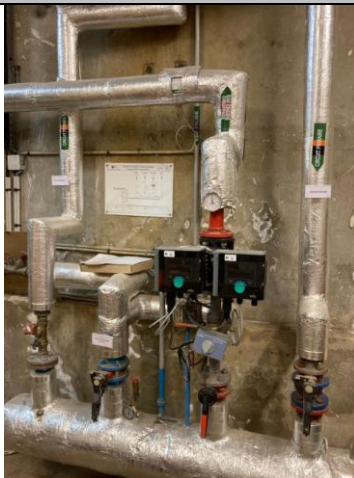
Matériau ou produit ayant fait l'objet d'une analyse	Localisation du prélèvement	Référence échantillon	Photo	Conclusion
Conduit hydraulique / Calorifuge	R-2 / Sous station	Après analyse : P24

Amiante non détecté
Revêtement de sol / Chape ciment	R-2 / Sous station	Après analyse : P25

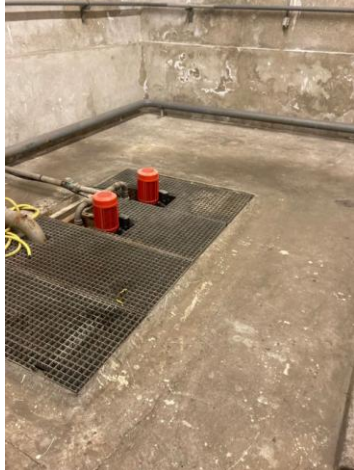
Amiante non détecté

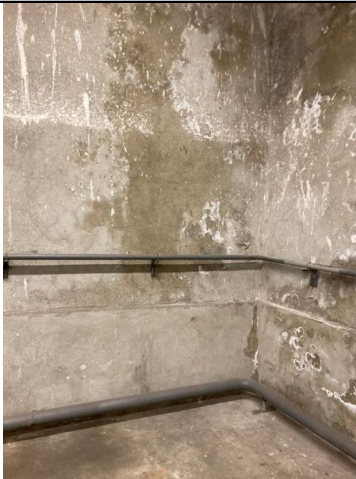
Matériau ou produit ayant fait l'objet d'une analyse	Localisation du prélèvement	Référence échantillon	Photo	Conclusion
Mur / Béton	R-2 / Sous station	Après analyse : P26

Amiante non détecté
Mur / Béton	R-2 / Sous station	Après analyse : P27

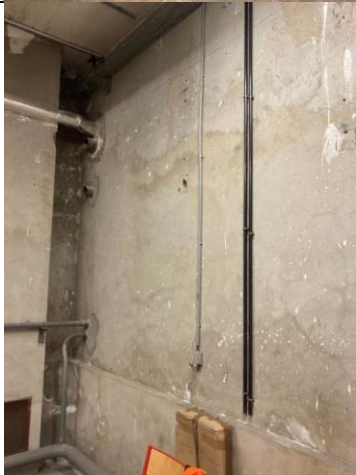
Amiante non détecté

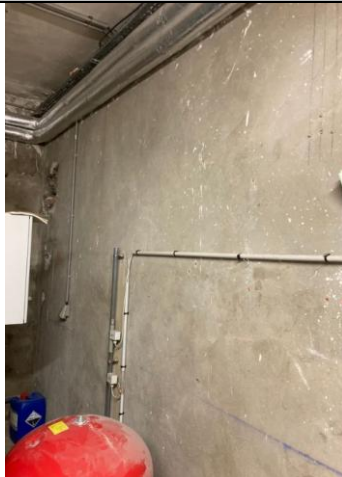
Matériau ou produit ayant fait l'objet d'une analyse	Localisation du prélèvement	Référence échantillon	Photo	Conclusion
Mur / Béton	R-2 / Local Osmose	Après analyse : P28

Amiante non détecté
Plafond / Enduit plâtreux	R-2 / Local Osmose	Après analyse : P29

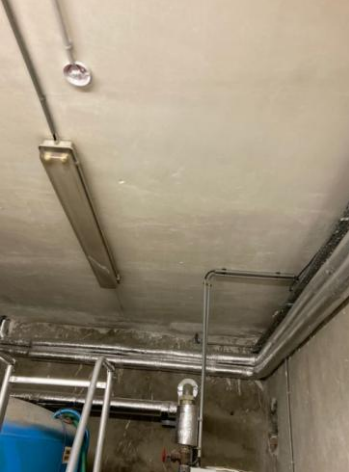
Amiante non détecté

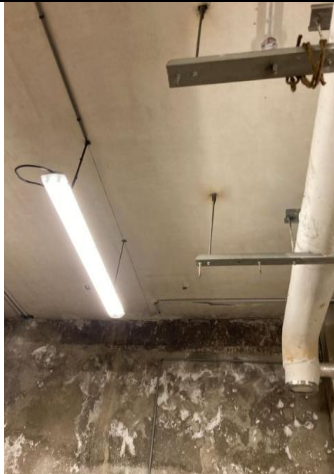
Matériau ou produit ayant fait l'objet d'une analyse	Localisation du prélèvement	Référence échantillon	Photo	Conclusion
Plafond / Enduit plâtreux	R-2 / Sous station	Après analyse : P30

Amiante non détecté

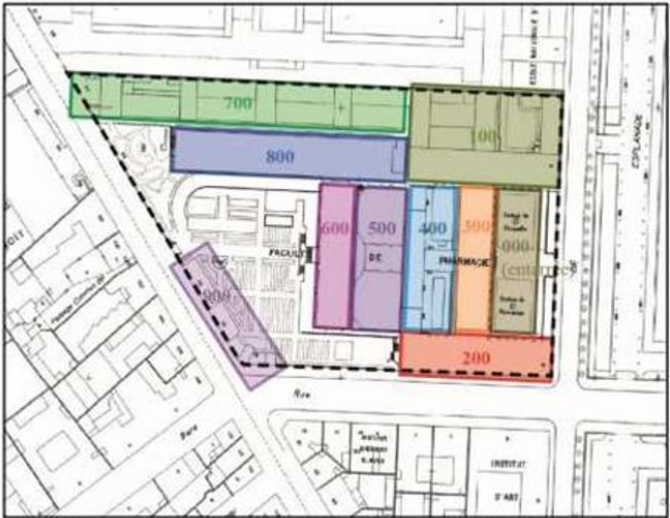
Figure 3 : Schéma d'implantation des bâtiments sur le site (périmètre du site figuré en tireté)

Le site est composé de 10 corps de bâtiments, numérotés par ailes de 000 à 900.

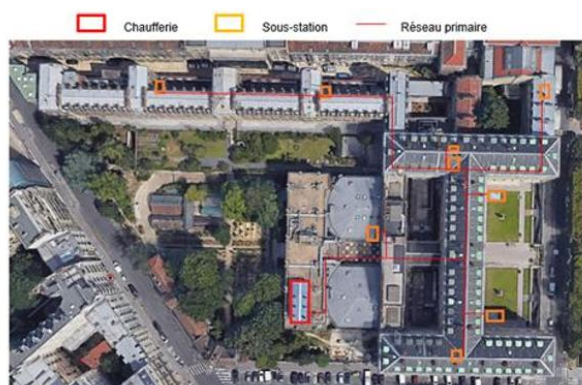
La chaufferie est de type préfabriqué. Elle est constituée de panneaux industriels en matériaux MO coupe-feu 2h.

Depuis la chaufferie, le réseau primaire dessert l'ensemble des sous-stations du site de la faculté.

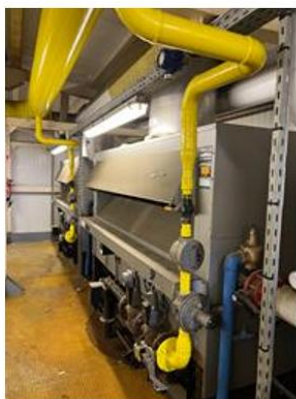
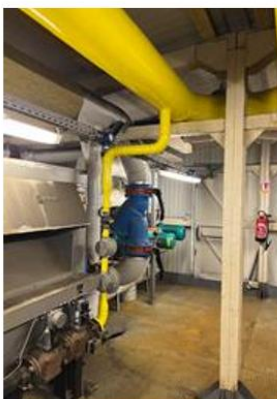
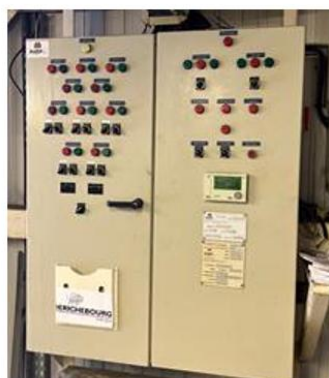
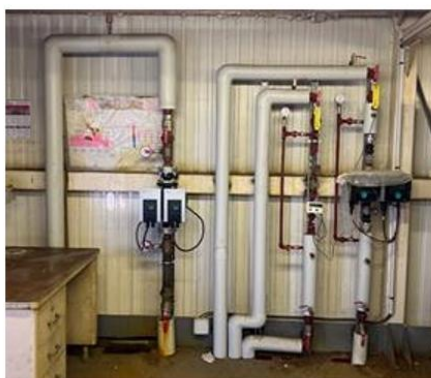
Caractéristiques des chaudières :

- Marque : Rendamax
- Type : 280
- Puissances unitaires : 986 Kw
- Année fabrication : 1992

CONSTATS	RISQUES / CONSTATS
Schéma de principes	-Document illisible, -Document pas à jour.	-Perturbation pour l'entretien de maintenance.
Calorifuge des réseaux	-Dégradation des calorifuges.	-Perte de calories.
Fuites / rouilles	-Présence de traces de fuites et rouilles sur certains organes.	-Pertes d'eau dans l'installation, -Pertes de performance, -Risque d'inondation du local, -Risque de dégradation des calorifuges.
Chaudières	-Ancienne génération (1992).	-Risque de pannes, -Rareté des pièces pour la maintenance.
Pompes	-Pompes simple et non double, -Ancienne génération.	-Risque de perturbation de l'installation en cas de panne, pas de système de secours.
Equilibrage hydraulique	-Plaintes de froid dans certaines zones de l'établissement.	-Réaliser un débouage de l'installation, revoir l'état des calorifuges, remplacement des vannes à volant.

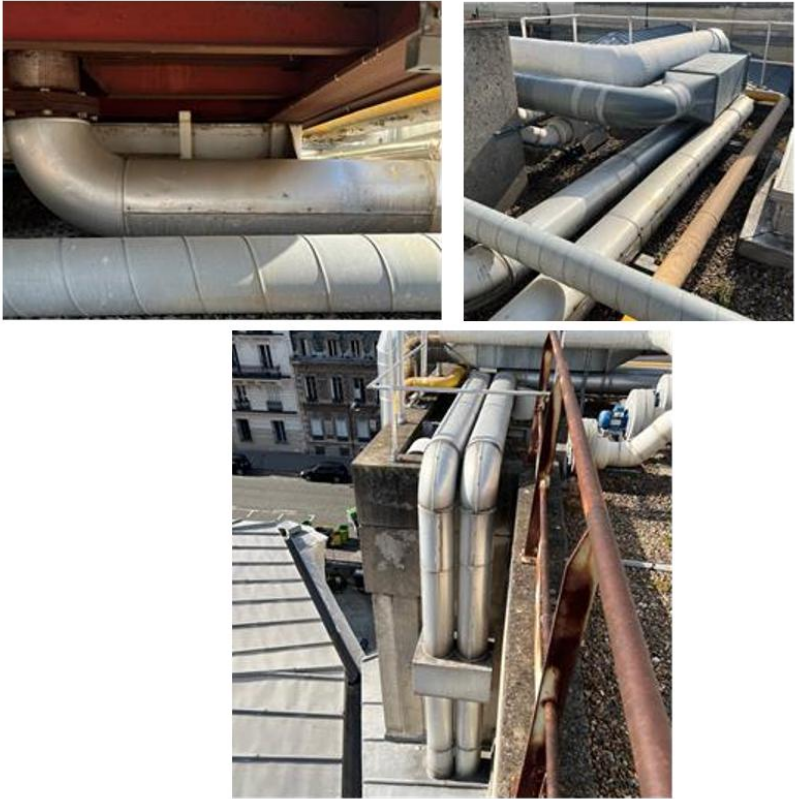
3.2.1 Réseaux alimentation sous-stations

CONSTATS	RISQUES / CONSTATS
Réseau principal	-Réseau de chauffage isolé diamètre 200mm isolé par coquille laine de roche recouvert de toile de verre.	-Réseau + calorifuge en bon état.

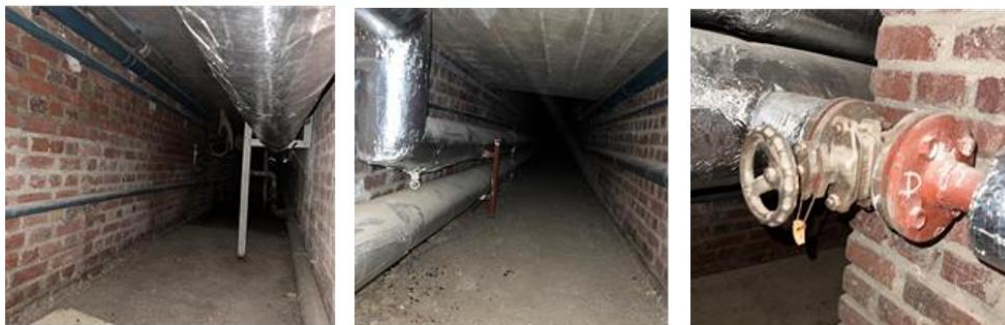
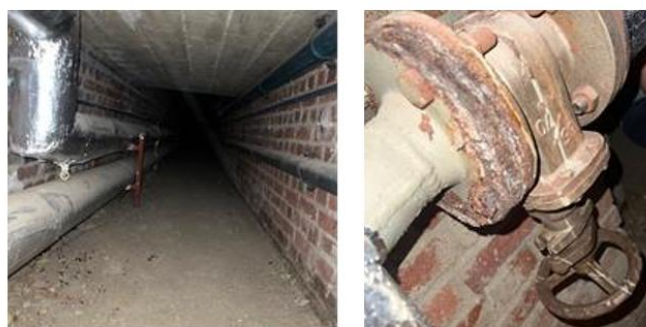
### 3.3.3 Réseaux en galerie technique

CONSTATS	RISQUES / CONSTATS
Réseaux de chauffage	- Présence de calorifuge.	- Aucun.
Organe d'équilibrage	- Présence de vanne a volant.	- Ce type de vanne ne permet pas le contrôle du débit. (Équilibrage mauvais)
Rouille	-Présence de rouille sur les organes.	-Risque de fuite, -Risque de casse des organes.
Eclairage	-Absence.	-Risque d'accident lors des interventions.
Repérage des vannes sur plan	-Absence de plan de repérage.	-Complexifie les interventions en cas de coupure d'urgence.

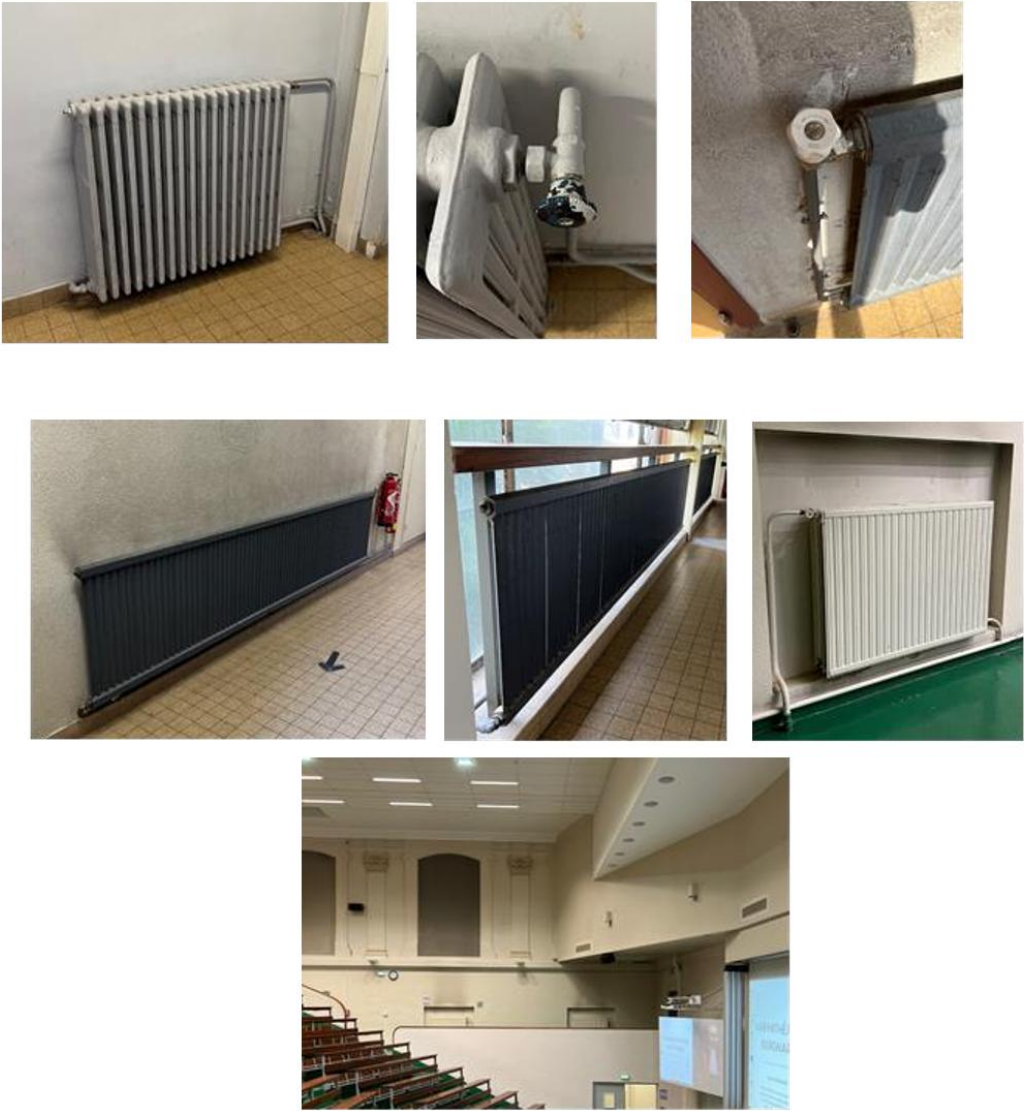
3.4 ÉMETTEUR DE CHALEUR

CONSTATS	RISQUES / CONSTATS
<i>Radiateur à eau chaude</i>	- Absence de robinets thermostatique.	- Consommation d'énergie.

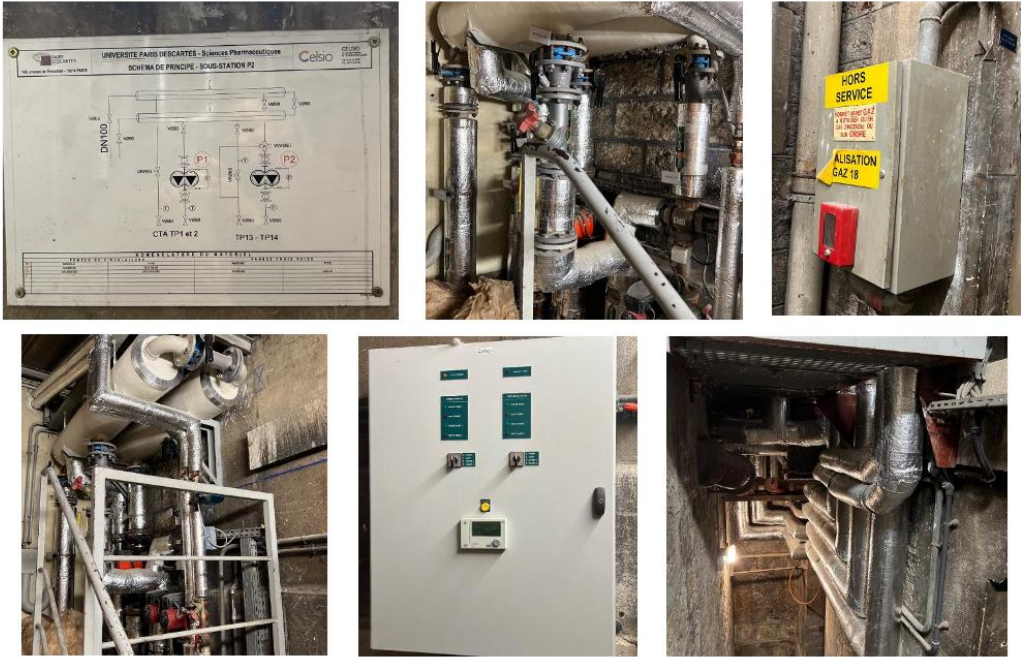
3.5.1 Sous-station P2

CONSTATS	RISQUES / CONSTATS
Sous-station	<div>- Présence du schéma de principe, - Présence armoire électrique, - Calorifuge en bon état,  -Présence ancien coffret gaz hors service.</div>	<div>-Peut porter à confusion en cas d'intervention urgente.</div>

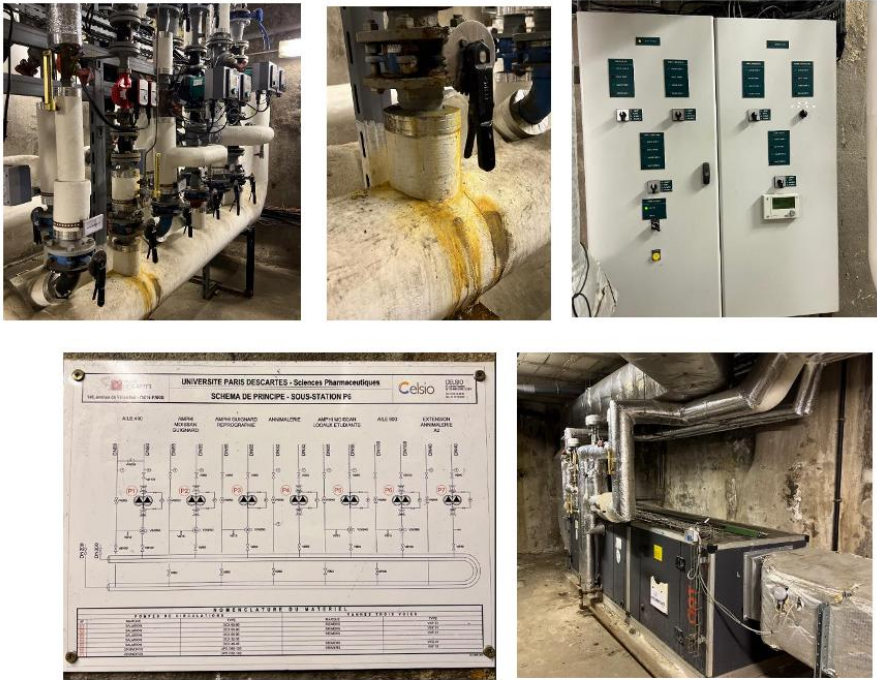
3.5.3 [Sous-station P6](#)

CONSTATS	RISQUES / CONSTATS
Sous-station	<div>- Présence du schéma de principe, - Présence armoire électrique, - Calorifuge en bon état, -Présence de trace de fuite.</div>	<div>-Réparation</div>

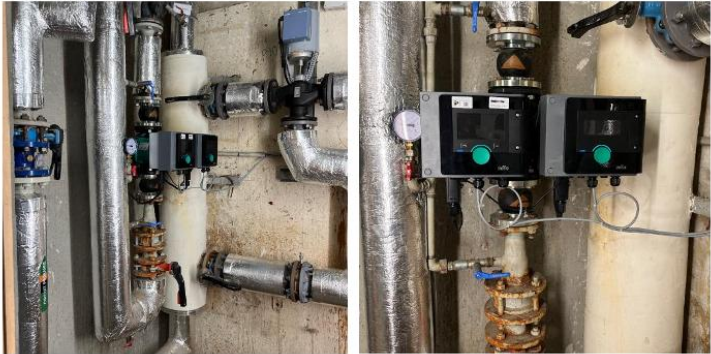
3.5.4 [Sous-station P10](#)

CONSTATS	RISQUES / CONSTATS
Sous-station	<div>- Présence du schéma de principe, - Présence armoire électrique, - Calorifuge en bon état, - Présence de trace de fuite.</div>	<div>-Réparation.</div>

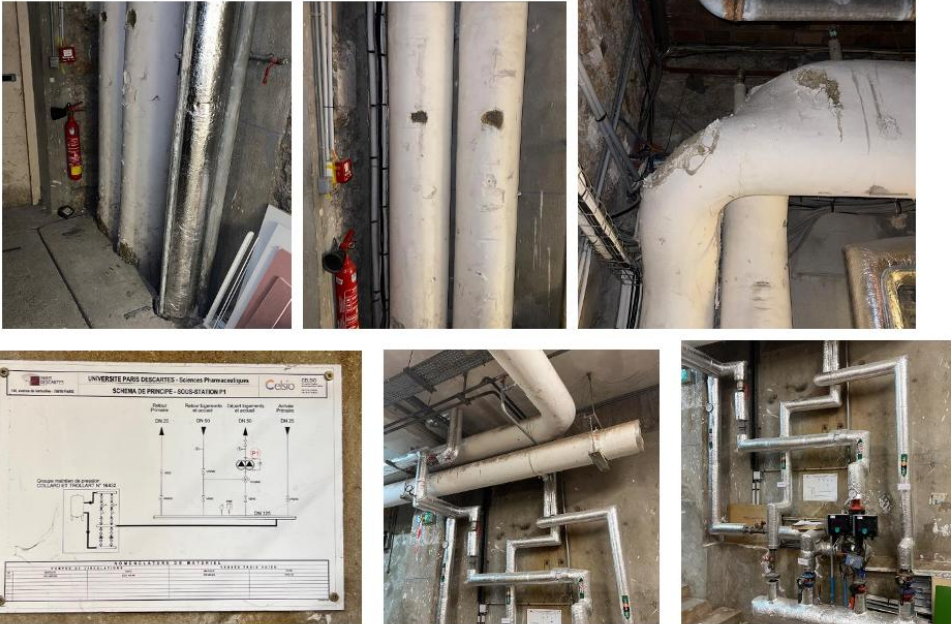
3.5.6 [Sous-station P1](#)

CONSTATS	RISQUES / CONSTATS
Sous-station	<div>- Présence du schéma de principe, - Présence armoire électrique, - Calorifuge dégradé à certains endroits.</div>	<div>-Réparation.</div>

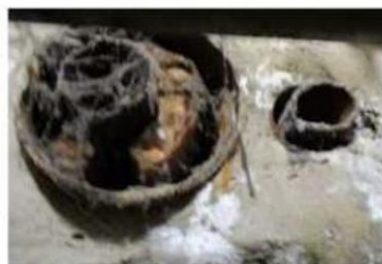
### 3.6 ANCIENNE ARRIVÉE VAPEUR

L'arrivée vapeur sur le site a été déposée sur le site comme sur le public.
