DIAGNOSTIC CHARPENTE BATIMENT DDFIP
79000 NIORT

Maitre d'ouvrage :
DDFIP
44, rue Alsace Lorraine
79000 NIORT

Date	n° de dossier	Rédacteur	Indice
20/12/2024	34264	Simon JUTARD	A

Le présent diagnostic réalisé par la SAS ATES pour le compte de la DDFIP Niort, a pour objet le diagnostic structure des charpentes métallique existante des bâtiments situés à Niort, afin de vérifier la structure existante et de définir la capacité de la structure dans le cadre du projet d'isolation des combles.

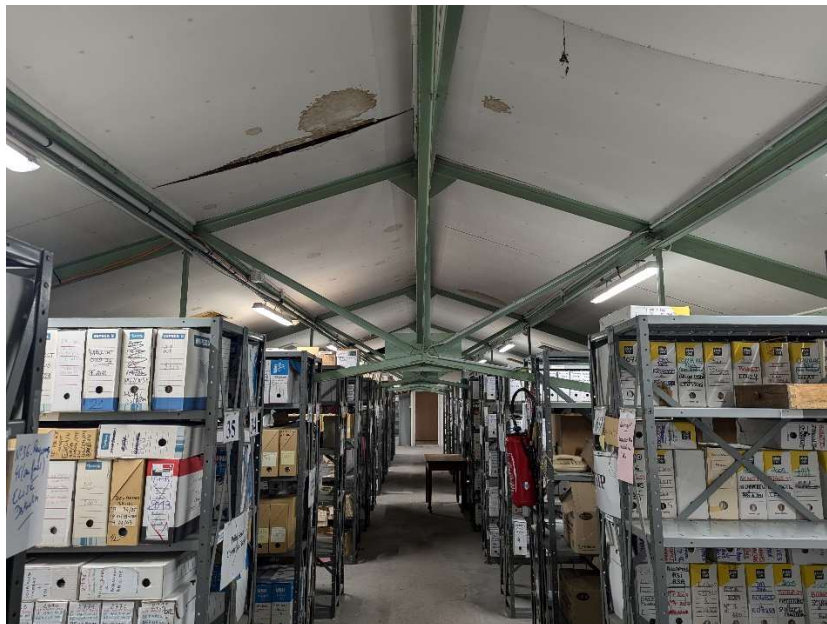
- Batiment rue de Strasbourg

(Vue de la charpente)

Le bâtiment rue de Strasbourg est un bâtiment en R+5. La charpente en comble est composée de fermes treillis métalliques et de pannes métallique. La couverture existante est composée de tuiles et lattis et d'un panneau isolant en sous-face.

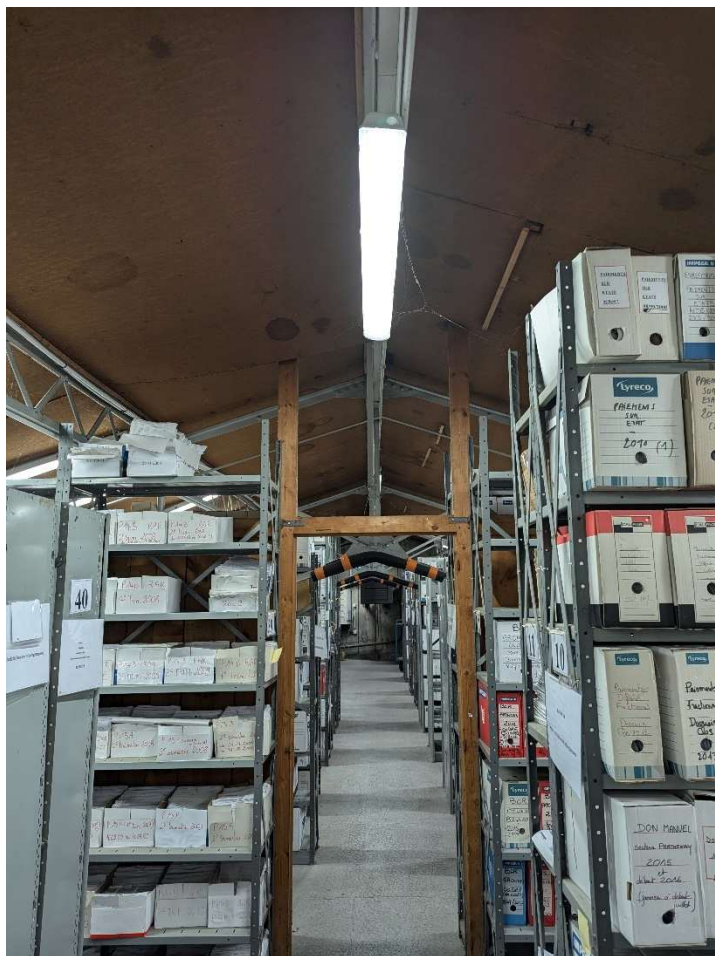
- Batiment av de Paris

(Vue de la charpente)

Le bâtiment av de Paris est un bâtiment en R+5. La charpente en comble est composée de fermes treillis métalliques et de pannes treillis métallique. La couverture existante est composée de tuiles et lattes et d'un panneau isolant en sous-face.
