DOSSIER N° ING-OC-23-3046-D- B

RAPPORT

Diagnostic structurel d'un plancher pour la BSI des Douanes

Site CRS 60 à MONFAVET

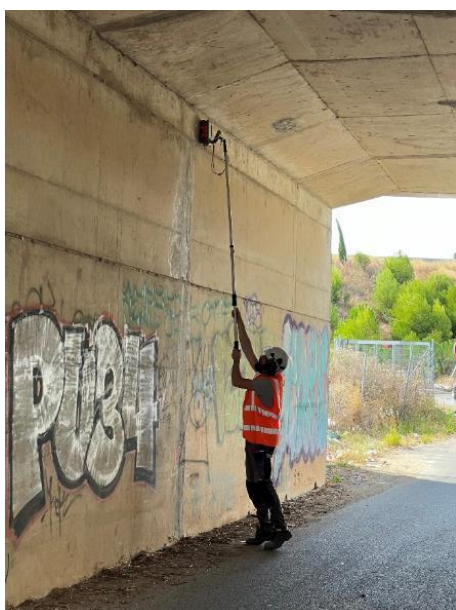
Comme l'illustre la photographie ci-dessus notre radar peut être monté sur une perche afin de réaliser des mesures jusqu'à des hauteurs de 4 mètres. Que cela soit sur des parois verticales ou horizontales.

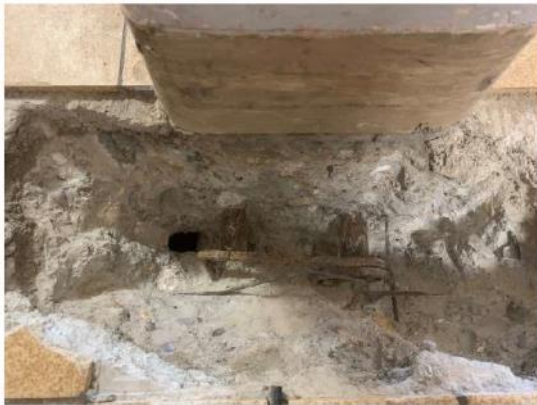
Sondage SP-4 – Surface plancher

Les aciers préalablement détectés sont détournés afin de relever leurs caractéristiques géométriques.

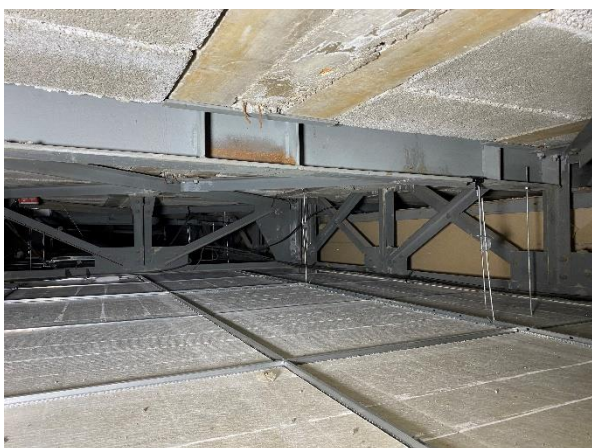
Photographie de la poutre treillis longitudinale AA

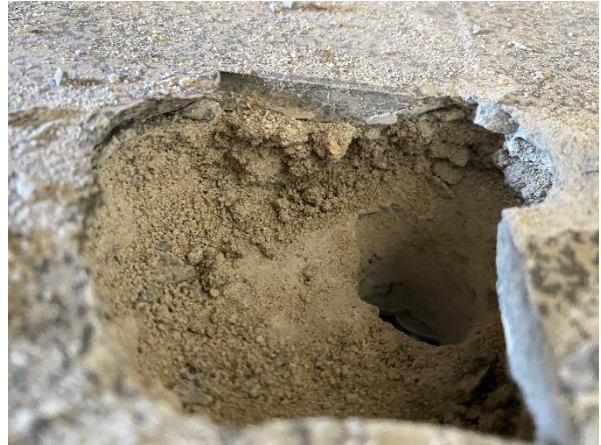
Photographie du revêtement de surface

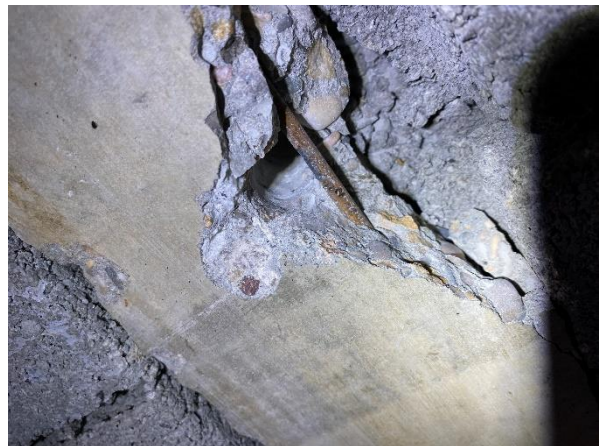
Photographie du sondage de la poutrelle dans le couloir

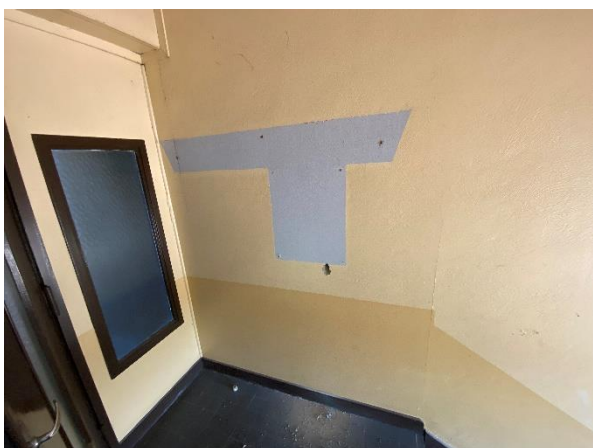
Photographie du sondage sur les murs latéraux de l'escalier (orange)

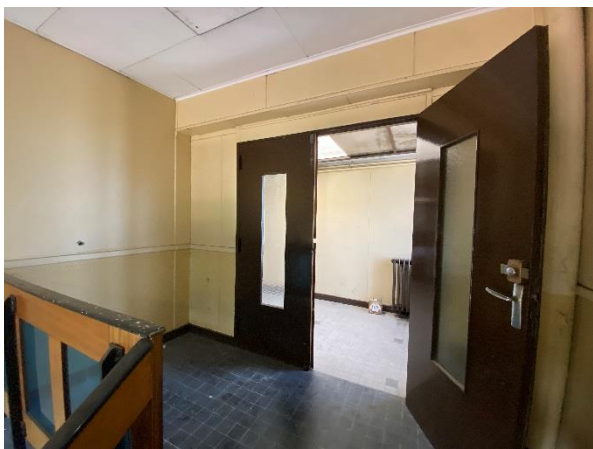
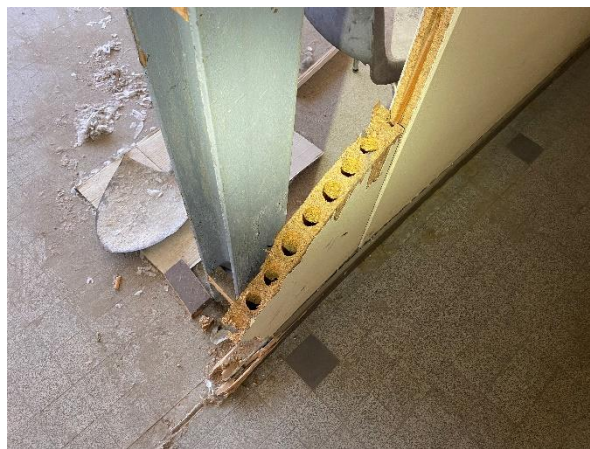
Photographie des cloisons intermédiaire (bleu)

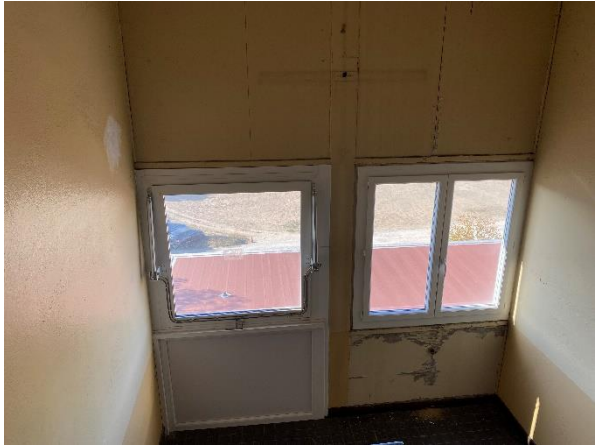
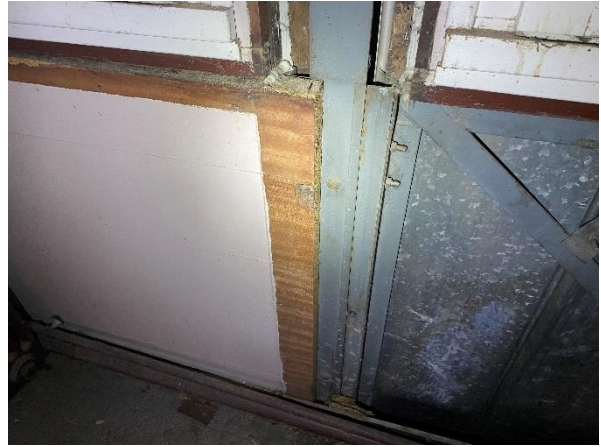
Photographie du doublage intérieur de la façade

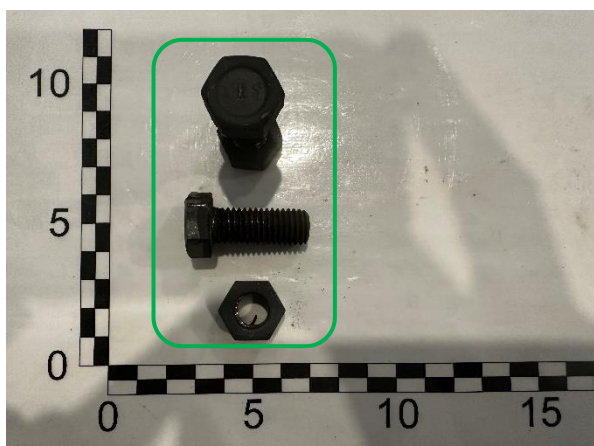
Photographies de la boulonnerie B1 et B2
