Campagne de tests complémentaires au laser Nd-YAG Combo sur la porte du palais Stanga, musée du Louvre

Essais complémentaires sur *la porte du palais Stanga* avec le laser EOS combo.

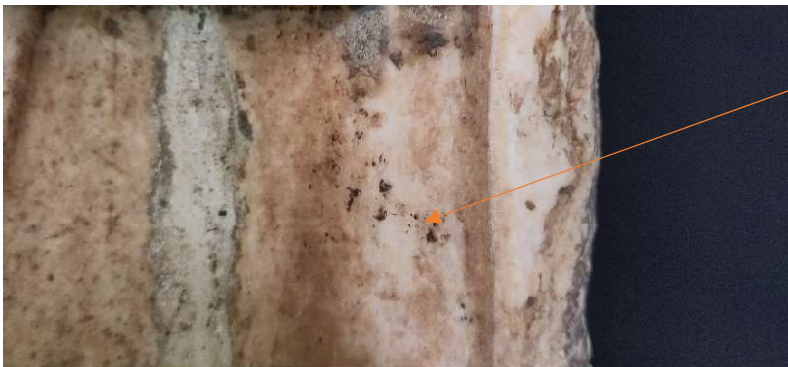
Nettoyage de la zone au white spirit. Présence de petits dépôts noirs sous la couche de cire.

2 – Retrait d'éventuelles couches de cire au moyen d'un coton imbibé de solvant (White spirit)

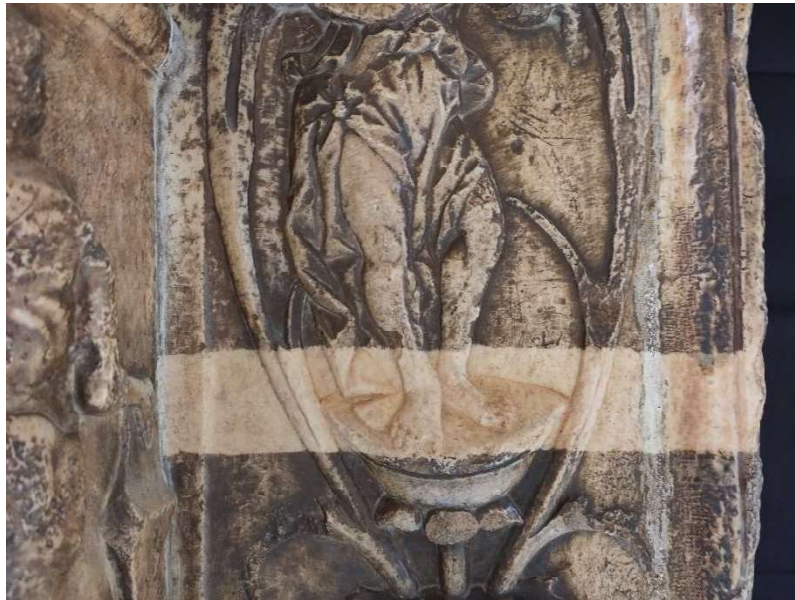
Bande de 32 cm x 5,5 cm – 40 minutes

3 – Deuxième passage de laser, mêmes réglages, pour reprendre quelques résidus noirs, présents sous la cire.

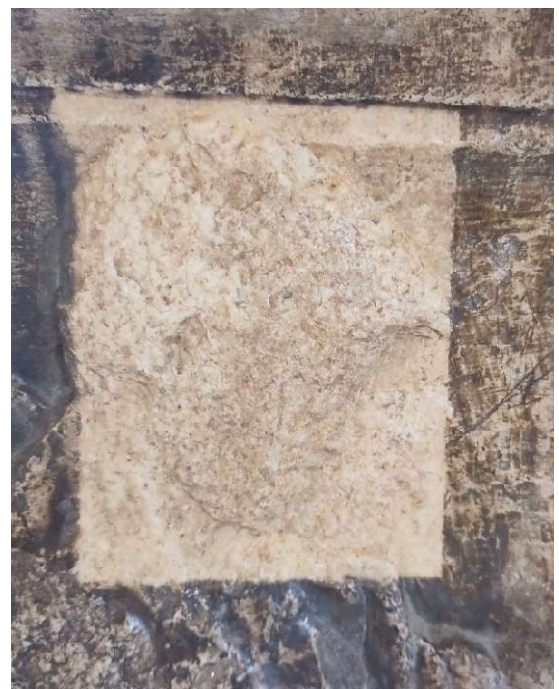
Test de nettoyage sur une zone très accidentée : 11,5x9,5 cm – 20 minutes
