Numéro de dossier : **2409177TVX**

REPÉRAGE AMIANTE ET HAP AVANT TRAVAUX SUR ENROBÉS

Adresse : Barrage de Champagney
Code postal, ville : 70290 CHAMPAGNEY
Département : Haute-Saône

Type de bien : Voirie
Date de construction : < 1997

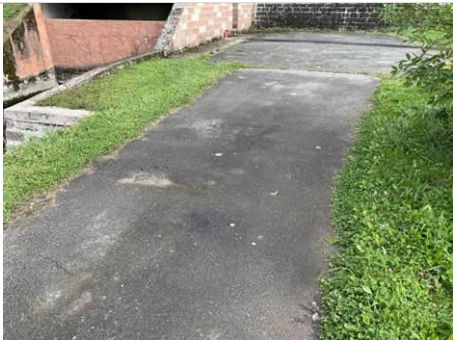
Photo générale

Identification du carottage : Carotte 01

Précision : **Accès barrage**
Coordonnées Géo X : **47°40'55.7"N**
Coordonnées Géo Y : **6°43'30.2"E**

Épaisseur des couches :
Couche 01 : 4 cm

Référence de la couche	Conclusion analyse amiante	Conclusion analyse HAP
Couche 01 Enrobé noir	Oui Amiante non détecté	Oui <50 mg/kg

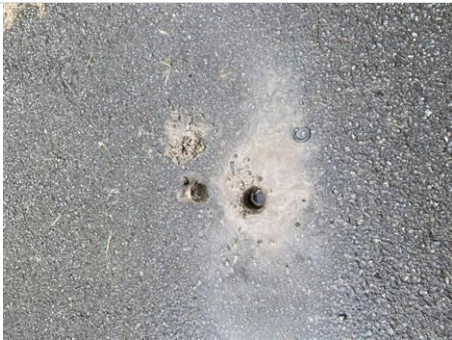
Photo de la Carotte

Commentaires : Sans objet

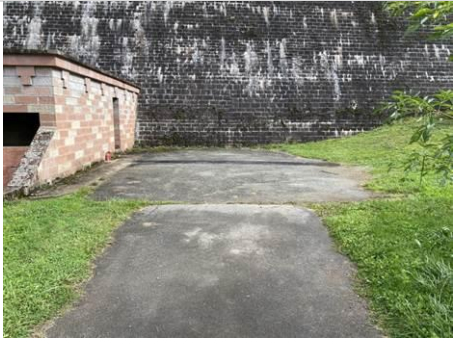
Photo générale

Identification du carottage : Carotte 02

Précision : **Accès barrage**
Coordonnées Géo X : **47°40'55.7"N**
Coordonnées Géo Y : **6°43'30.2"E**

Épaisseur des couches :
Couche 01 : 6 cm

Référence de la couche	Conclusion analyse amiante	Conclusion analyse HAP
Couche 01 Enrobé noir	Oui Amiante non détecté	Oui <50 mg/kg

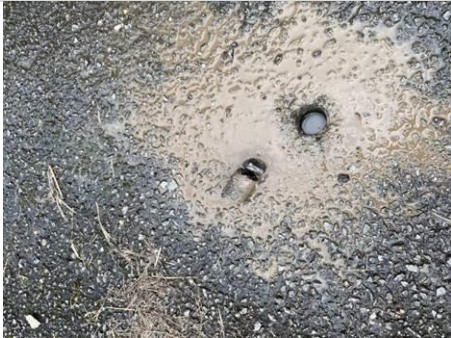
Photo de la Carotte

Commentaires : Sans objet

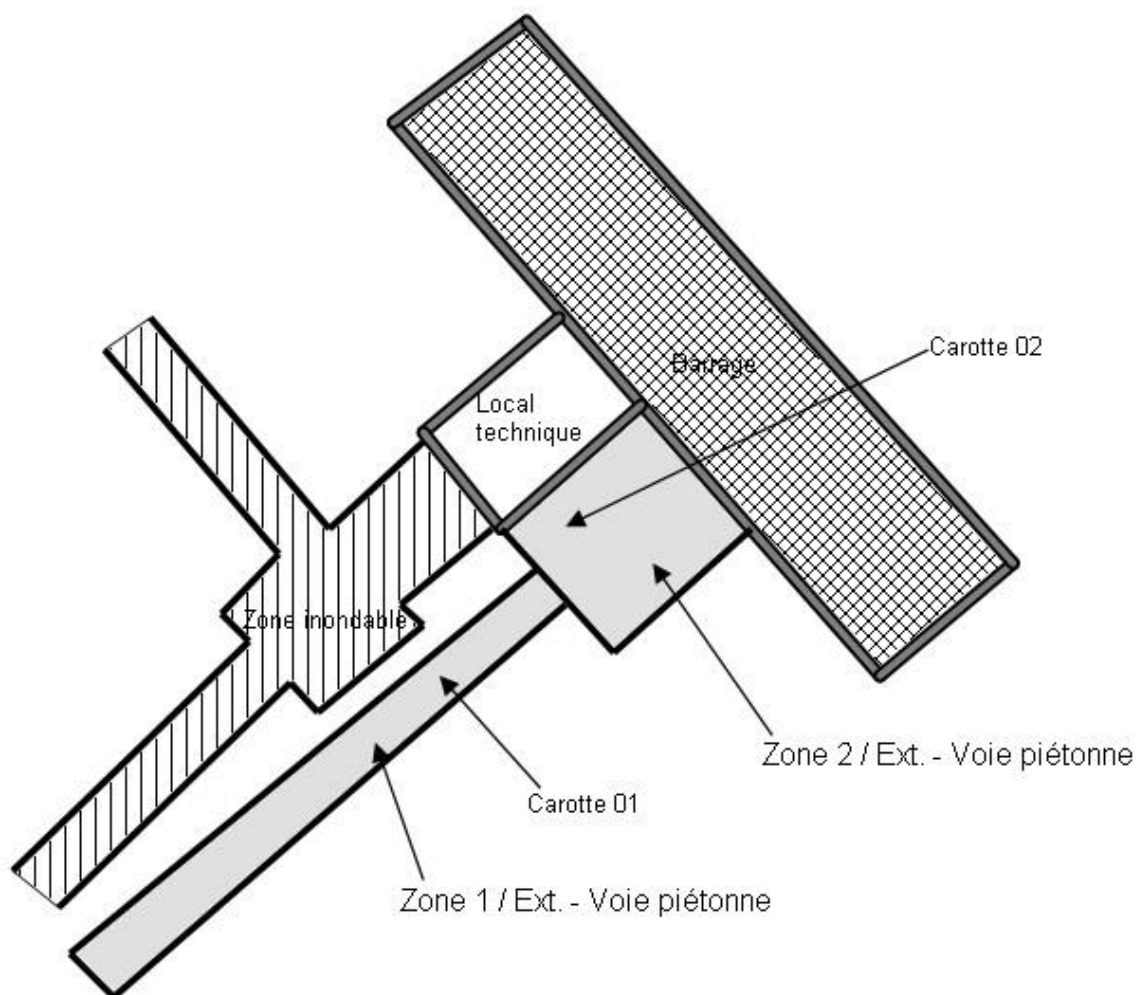
5. Planche(s) de repérage technique

Planche (croquis) de repérage technique effectué par le cabinet : SARL 2B - AADENA-Est, auteur : FROISSANT Grégori
