Maison de l'Apprentissage de Saint Nazaire / 66 rue de Michel Ange / 44600 Saint Nazaire

DIAGNOSTIC TECHNIQUE CVC - PB

Généralités / localisation des équipements principaux CVC Pb

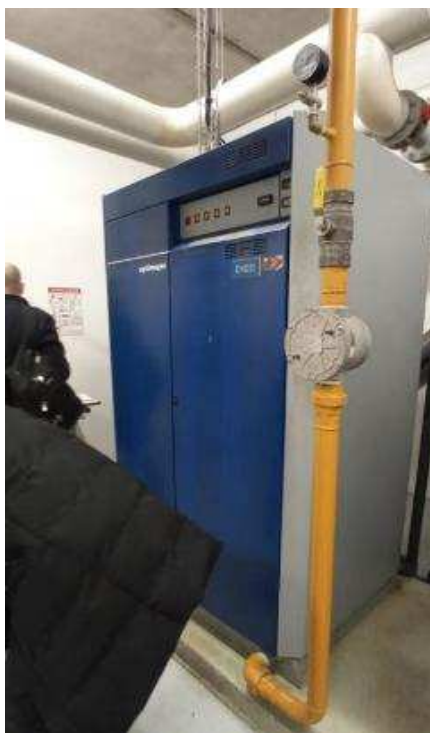
CH 1

Description / Nature / localisation	Constat avec commentaires	Niveau de Satisfaction	Photo / ou référence Photo
Origine de l'installation	Chaufferie GAZ située en R+2	Alimentation GAZ depuis l'extérieur. Dévra être modifiée pour construire l'extension.	Satisfaisant	
Production	2 Chaudières GAZ Optimagaz de chez GUILLOT alimentant 3 réseaux de chauffages : 1 circuit constant (CTA) et 2 circuits régulés (Radiateurs + Plancher chauffant)	En bon état, mais installation d'origine (de 2005) avec durée de vie théorique de 25 ans, soit un remplacement prévisionnel en 2030. Puissance total de 690 kW qui semble sur-abondante. Profiter de l'arrivée de réseau de chaleur pour remplacement des équipements et passage sur production avec 75% ENR (c'est l'objectif officiel du réseau de la CARENE dans l'AO actuel pour la DSP). Seuil de rétention d'eau Ok. Disconnecteur OK	Satisfaisant	CH 1, 2, 3, et 4
Distribution Chauffage	En tubes encastrés dans la dalle du Plancher bas du niveau concerné.	Pas de désordre identifié. Distribution principale aboutissant sur nourrice alimentant les radiateurs avec des réseaux encastrés.	TS

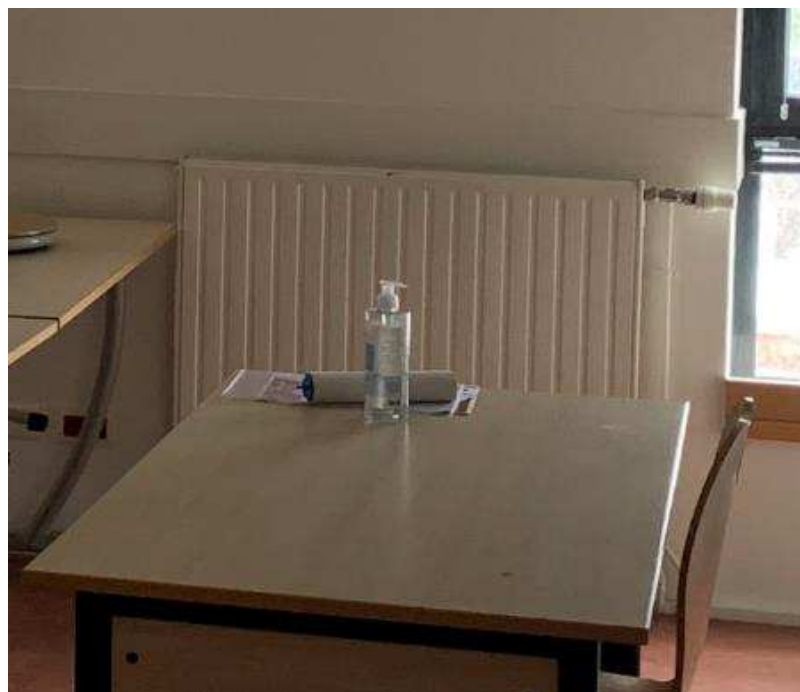
CH 5

Emission 1	Emission de chaleur par radiateurs à eau chaude avec tête thermostatique	Radiateur acier "habillé" . Gamme chantier, avec habillage pouvant être vandalisé. Positionnement des radiateurs sur les parois froides murs de façade : Ok Radiateurs également dans les circulations. Radiateurs dans zone cuisine sont peu adaptés pour les contraintes d'hygiene	Satisfaisant	CH 5, 6
Emission 2	Emission de chaleur par plancher Chauffant	La nourrice plancher chauffant est situé dans l'amphithéâtre du RdC. Le hall est chauffé avec ce principe solide et adapté aux fortes contraintes d'usage. En l'absence de plan les percements seront proscrits	TS	CH 7

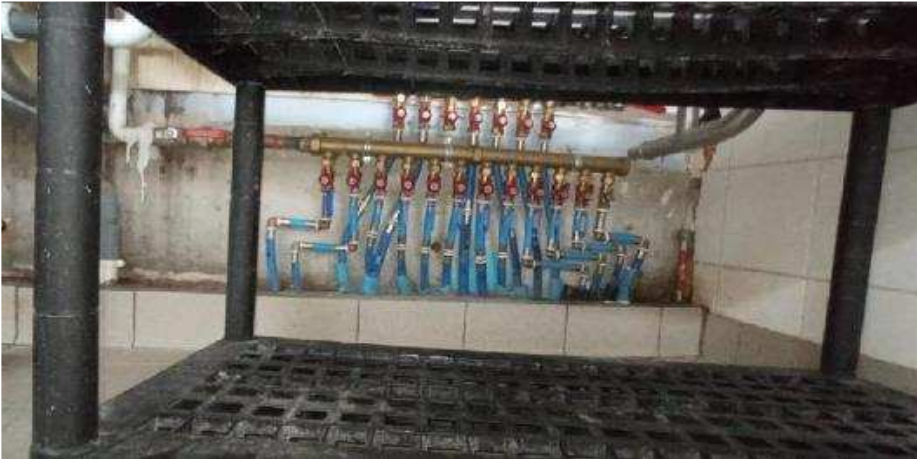
PB 1

Production ECS collective	Production ECS collective GAZ de 60 kW	Une production centralisée vers la zone cuisine. De marque AO SMITH de type Cyclone à condensation à haut rendementBFC 60 F , datant de 2022, volume 368 litres. Distribution ECS avec bouclage. A conserver et adaptation pour distribution ECS complémentaire uniquement de la zone Pâtisserie. Trop éloigné pour le bâtiment Extension. Sous comptage EF pour mesurer consommation ECS en amont du bouclage.	Très Satisfaisant	PB 5 / PB 6
Production ECS individuelle	Production ECS individuelle électrique pour usage isolé / ponctuel avec BECS petite capacité 30 L ou 50 L	Ce type d'équipemet est peut performant énergétiquement avec des consommation de maintien en température correspondant environ à 50 % de la consommation lié au besoin. A remplacer progressivement par des BECS instantané sans stockage.	Satisfaisant mais peu performant	PB 7
Appareillage	Cuvette et réservoir WC en porcelaine blanche. Robinet temporisé pour lave mains.	A l'exception de la cafétéria rénové recement, l'appareillage sanitaire date de l'origine. Il n'a pas fait l'objet de remarque particuliere. Dans le cadre d'une démarche de développement durable, il n'est pas souhaitable de les remplacer dans la mesure où l'usage est correct.	Satisfaisant mais peu performant

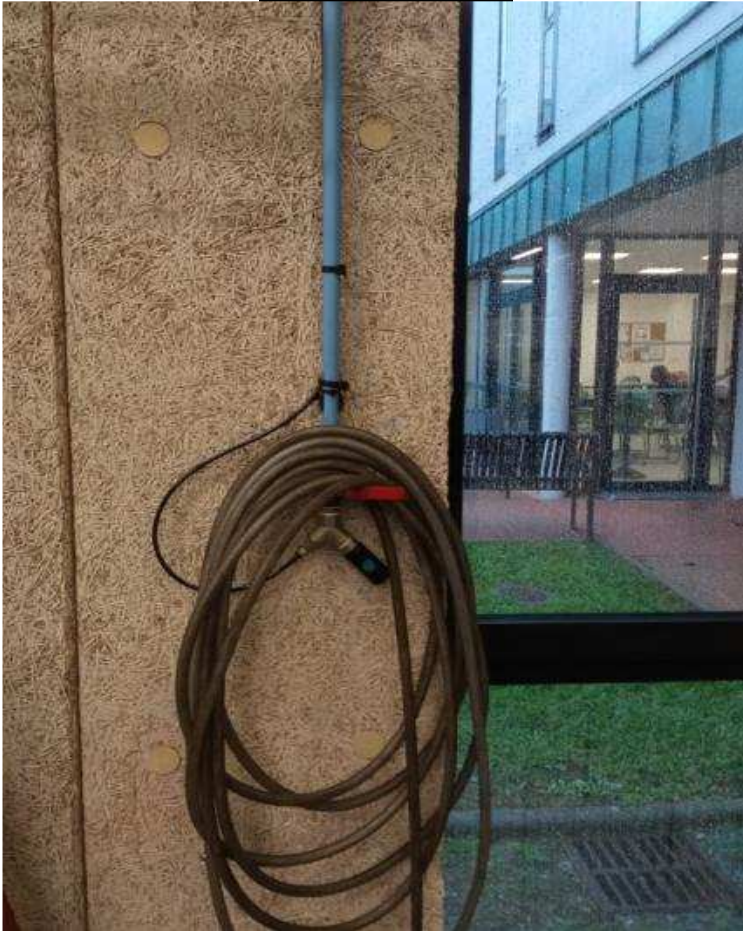
Plomberie / Alimentation et distribution EF et ECS				
	Description / Nature / localisation	Constat avec commentaires	Niveau de Satisfaction	Photo / ou référence Photo
Distribution EF principale	En canalisation cuivre isolé anti condensation	Pas de sujet particulier. Traitement d'eau en local Eau RdC proche Pâtisserie / en amont de la production ECS. Sous-comptage ECS. Relevé à obtenir pour consommation annuel en rapport avec	Très Satisfaisant	
Distribution EF secondaire	En encastré en tube PE dans la dalle dans la zone cuisine	Adapté pour éviter les distutions apparentes difficiles à néttoyer	Très Satisfaisant	PB 1
Traitement d'eau	Adoucisseur d'eau froide	A proximité de la cuisine, dans le local ECS. Utilisation dans la cuisine, et pour la production ECS	Très Satisfaisant	PB 2
Air Comprimé	Production d'air comprimé et distribution dans certains locaux spécifiques	En canalisation PVC, avec raccord rapide pour branchement d'équipement	Très Satisfaisant	PB 3 et PB 4

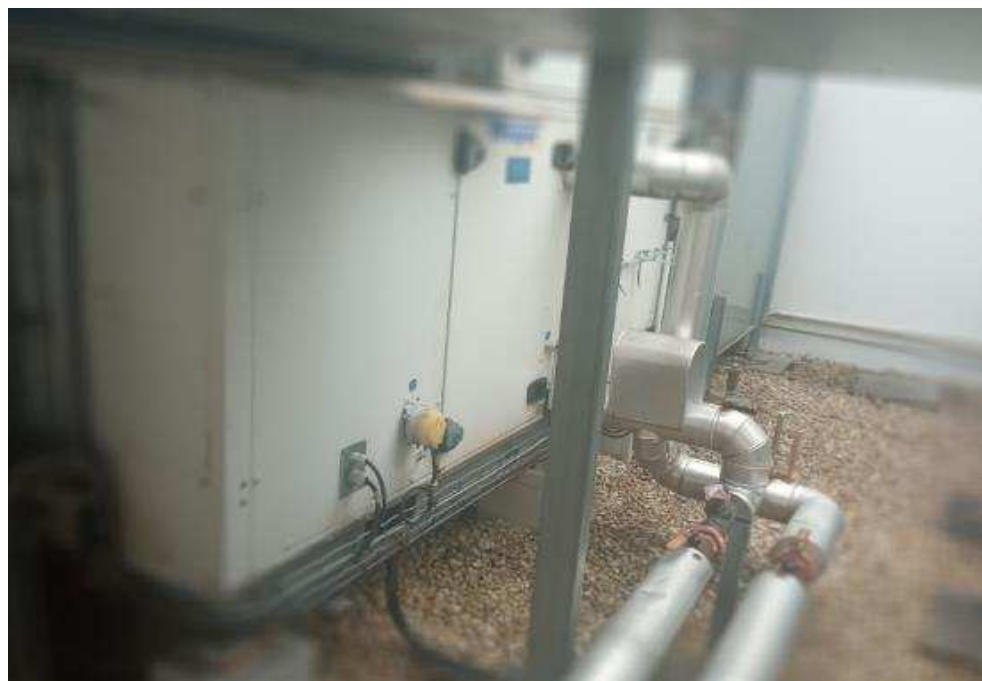
VEN 1

Description / Nature / localisation	Constat avec commentaires	Niveau de Satisfaction	Photo / ou référence Photo
Centrale de traitement d'air Double Flux	CTA 2 et CTA VENT 1 / VENT 2 de chez WESPER avec préchauffage d'air neuf, registre anti gel	La CTA 2 semble d'origine la CTA Vent 1/Vent 2 semble en meilleur état. Elle aurait été remplacée. Compensation des Extractions cuisine par soufflage.	Satisfaisant	VEN 1, 2, 3
Extraction permanente des sanitaires	Caisson d'extraction C4 avec alimentation en CR 1	Pressostat pour contrôle de pression / alarme technique / arrêt d'urgence sur l'appareil. Supportage socles absent / risque de détérioration étanchéité	Satisfaisant	VEN 4
Distributions	Réseaux de gaines en acier galvanisé	Présence trappe de nettoyage sur les réseaux de cuisine qui sont les plus sollicités (graisse...) Les dispositifs de réglages et d'équilibrage des réseaux ne sont pas identifiés.	Satisfaisant	VEN 5

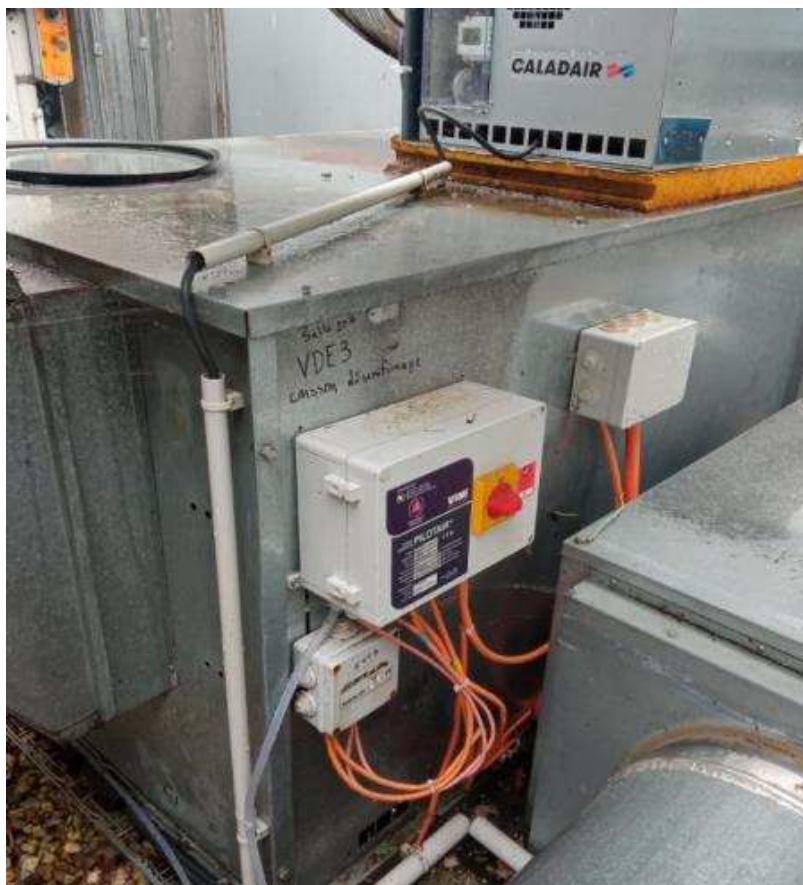
Désenfumage	Désenfumage mécanique des Circulations	3 zones de désenfumages mécaniques / Caisson d'extraction en extérieur avec coffret de relayage. Accessible en R+2 et Entresol technique. La nécessité de désenfumage des circulations des établissements de type R n'existe plus. L'extension NORD indépendante n'aura pas la même logique incendie.	Satisfaisant	DES 1 et 2

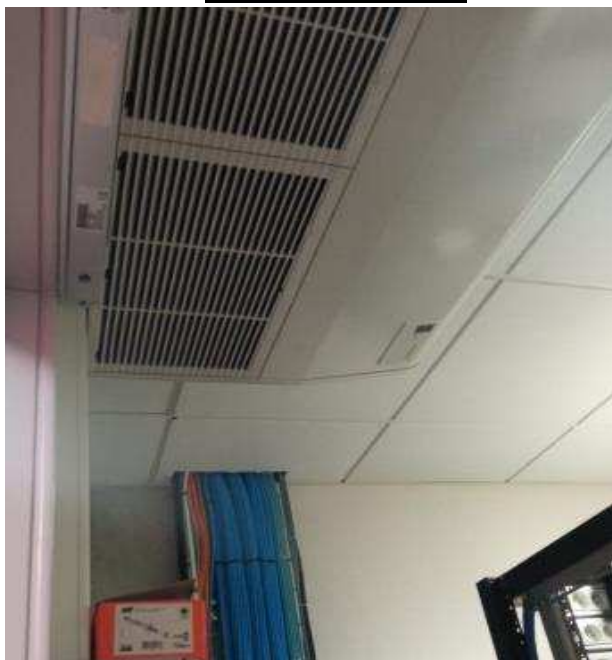
CLIM 1

Description / Nature / localisation	Constat avec commentaires	Niveau de Satisfaction	Photo / ou référence Photo
Climatisation	Climatisation des locaux spécifiques : salle serveur informatique du R+1, Local poubelle de la cuisine	Système à détente directe / Unités extérieures en local technique d'étage. Nettoyage d'un tel équipement est peu aisé.	S	Clim 1 et 2
