Voiries Réseaux Divers

Maison de l'Apprentissage de Saint Nazaire / 66 rue de Michel Ange / 44600 Saint Nazaire

DIAGNOSTIC TECHNIQUE VRD

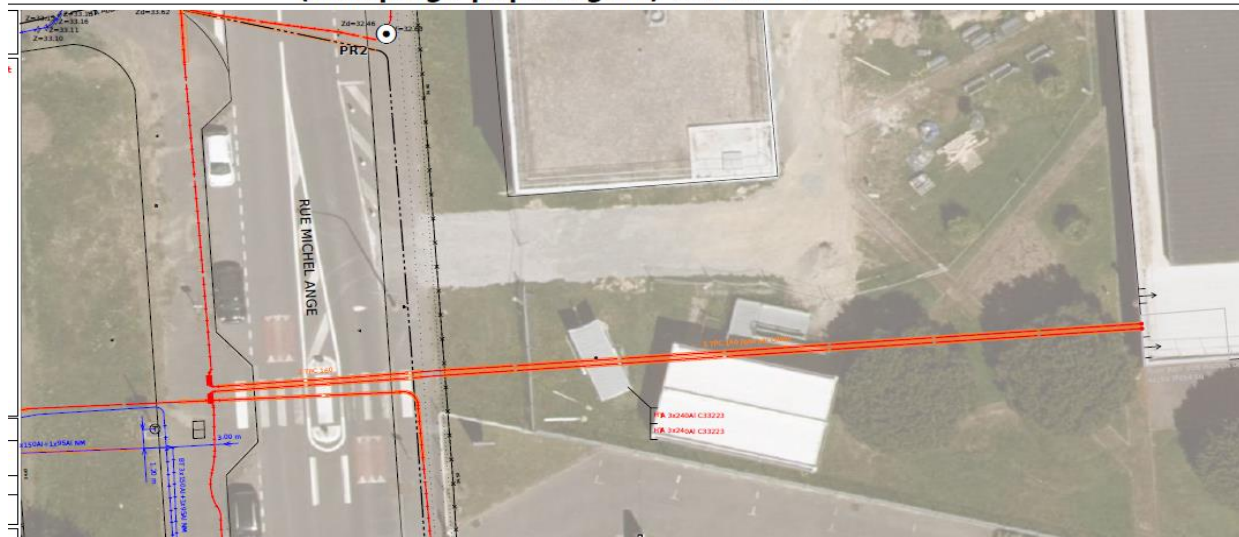
VRD Elec 3

Extrait plan et photo réseaux électriques extérieurs

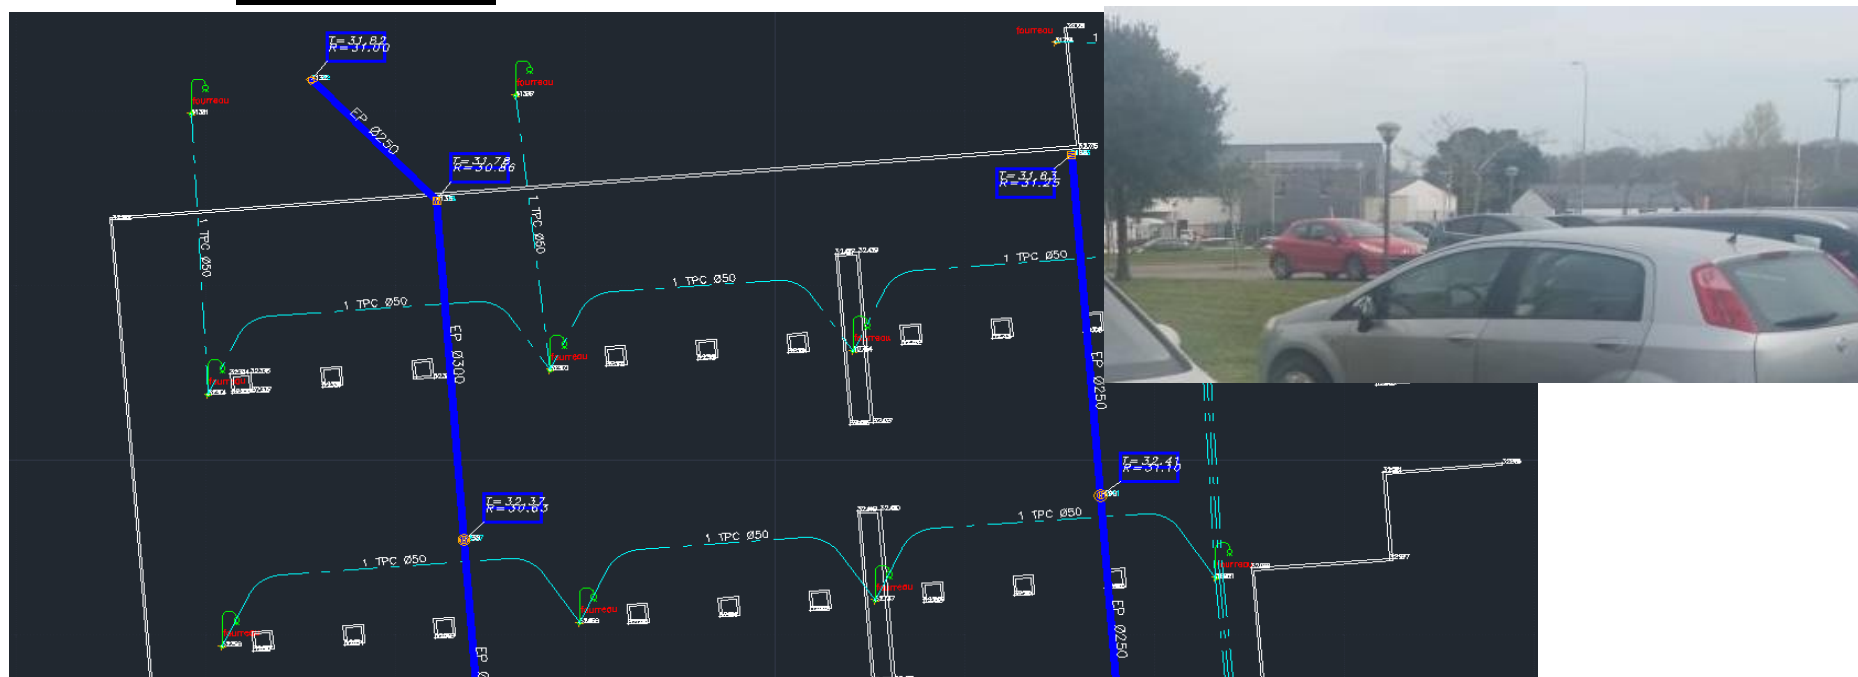
Description / Nature / localisation	Constat avec commentaires	Niveau de Satisfaction	Photo / ou référence Photo
Réseaux Elec Cfo Ext Concessionnaires	Réseaux HTA sur parcelle zone Sud	Comme le projet ne prévoit plus d'extension SUD, pas d'intervention à prévoir sur ce réseau concessionnaire. La réserve foncière potentielle SUD nécessiterait un déplacement de l'alimentation poste HT / BT privatif.	TS	VRD Elec 1 et 2
Réseaux ElecCfo Ext Privatif	Réseaux Extérieurs pour éclairage et alimentation portail	Pour zone de stationnement, pas de désordre identifié. Fourreaux TPC 50 entre les mats d'éclairage / Fourreaux généraux TPC 90 vers zone TGBT (façade Est)	TS	VRD Elec 3
Réseaux Elec Courants Faibles	Réseaux Orange raccordé directement au droit du Local de service du CDR	Fonctionnement RAS. Réseau SFR raccordable également. Pas de modification à prévoir. Possibilité pour les 2 CFA RdC d'avoir une indépendance réseau.	TS	VRD Elec 4

Extrait plans réseaux elec Courant Faible raccordement concessionnaire ORANGE

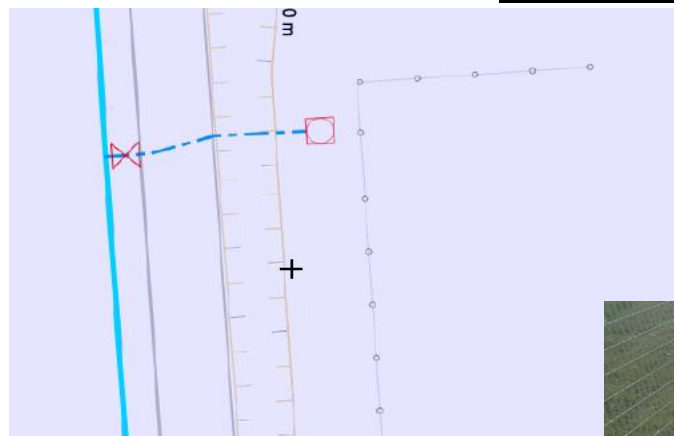
VRD AEP 3

Réseau AEP	Réseau AEP depuis la rue Michel Ange	Pas de désordre connu, toutefois, le parcours de ce réseau est situé sur l'emprise des 2 extensions (Nord et Est). Déplacement du réseau à prévoir, et nouvelle alimentation principal dans le local Sous Station / ECS. Diamètre de raccordement non connu. Environ 50 mm. Borne incendie à proximité accès principal de l'existant	Satisfaisant	VRD AEP 1 , 2 , 3 et 4
Réseau GAZ	Réseau GAZ depuis la rue Michel Ange	Pas de désordre connu, toutefois, le poste de détente / comptage est située rue Michel Ange à l'endroit de l'entrée de l'extension. A vérifier si les besoins cuisine et PECS sont maintenus	Satisfaisant	VRD GAZ 1, 2 et 3
Réseau EU	Réseaux extérieurs vers branchement SUD EST	Raccordement existant via le réseau SUD EST sur le terrain de sport. Fil d'eau 30,18 et TN environ 31,98. Raccordement de l'extension EST possible sur ce réseau. Raccordement de l'extension NORD à vérifier NGF 33,05 + 150 m d'éloignement. Branchement complémentaire Nord envisageable ?	Satisfaisant	VRD EU 1 et 2

Extrait plan et photo réseau AEP

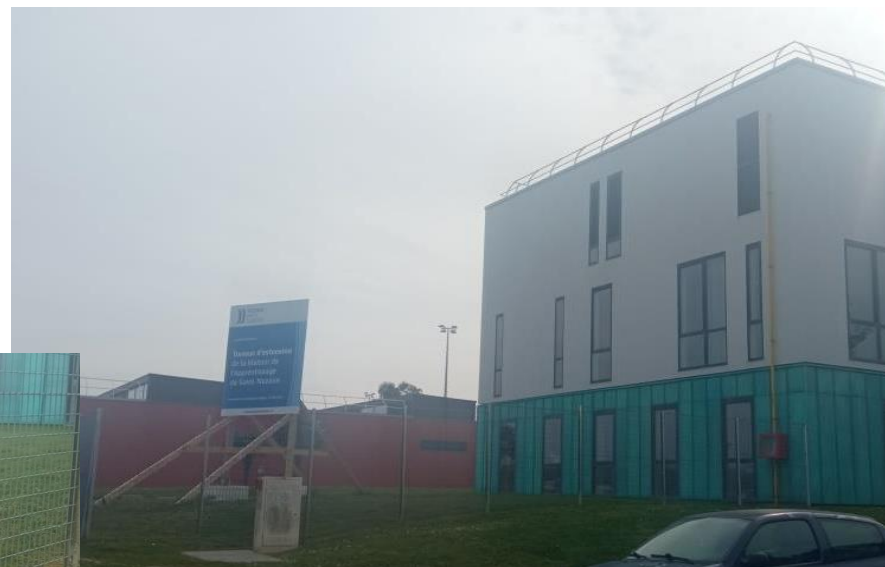
VRD Gaz 3

Extrait plan et photo reseau GAZ

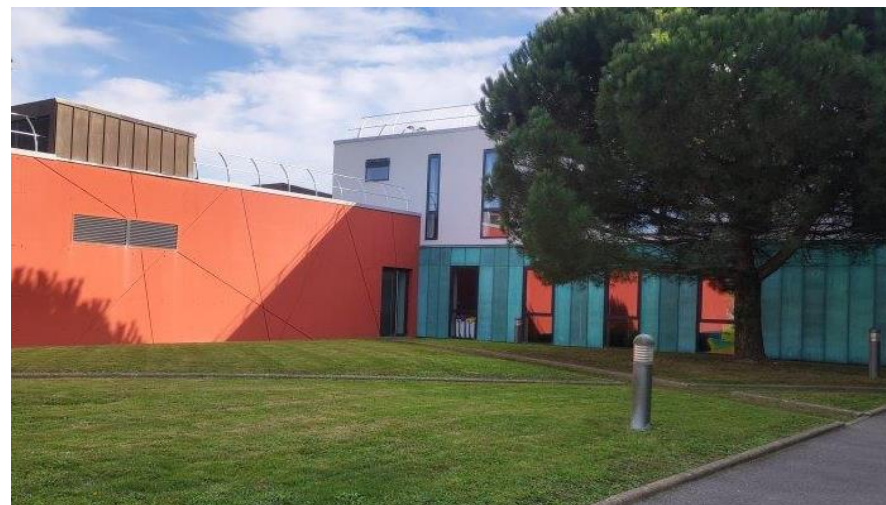
VRD 2

Aménagement Ext Autres	Engazonnement + bordure + Arbres	Aménagement principalement avec engazonnement "monotone" en périphérie des bâtiments et quelques arbres à préserver	Satisfaisant	VRD Revt 2
Clôture / Portails	Cloture métallique de treillis soudé , Portail automobile coulissant en acier galvanisé à manœuvre électrique avec interphonie. Portillon piétons battant en acier galvanisé	Portail coulissant en accès depuis parking principal et permettant accès zone de livraison / Pâtisserie. Ouverture à distance avec l'interphonie + serait décommandable / pilotable avec l'alarme incendie : ouverture pour accès ou sortie. Adaptation ou remplacement nécessaire pour le nouveau projet de circulation du fait de l'extension OUEST Pâtisserie. Barrière levante pour accès parking zone publique. Portillon piéton à modifier également du fait de l'implantation du projet d'extension NORD. Nota : l'ensemble du site n'est pas clôturé.	Satisfaisant (à modifier)	VRD Met 1 et 2

fissures

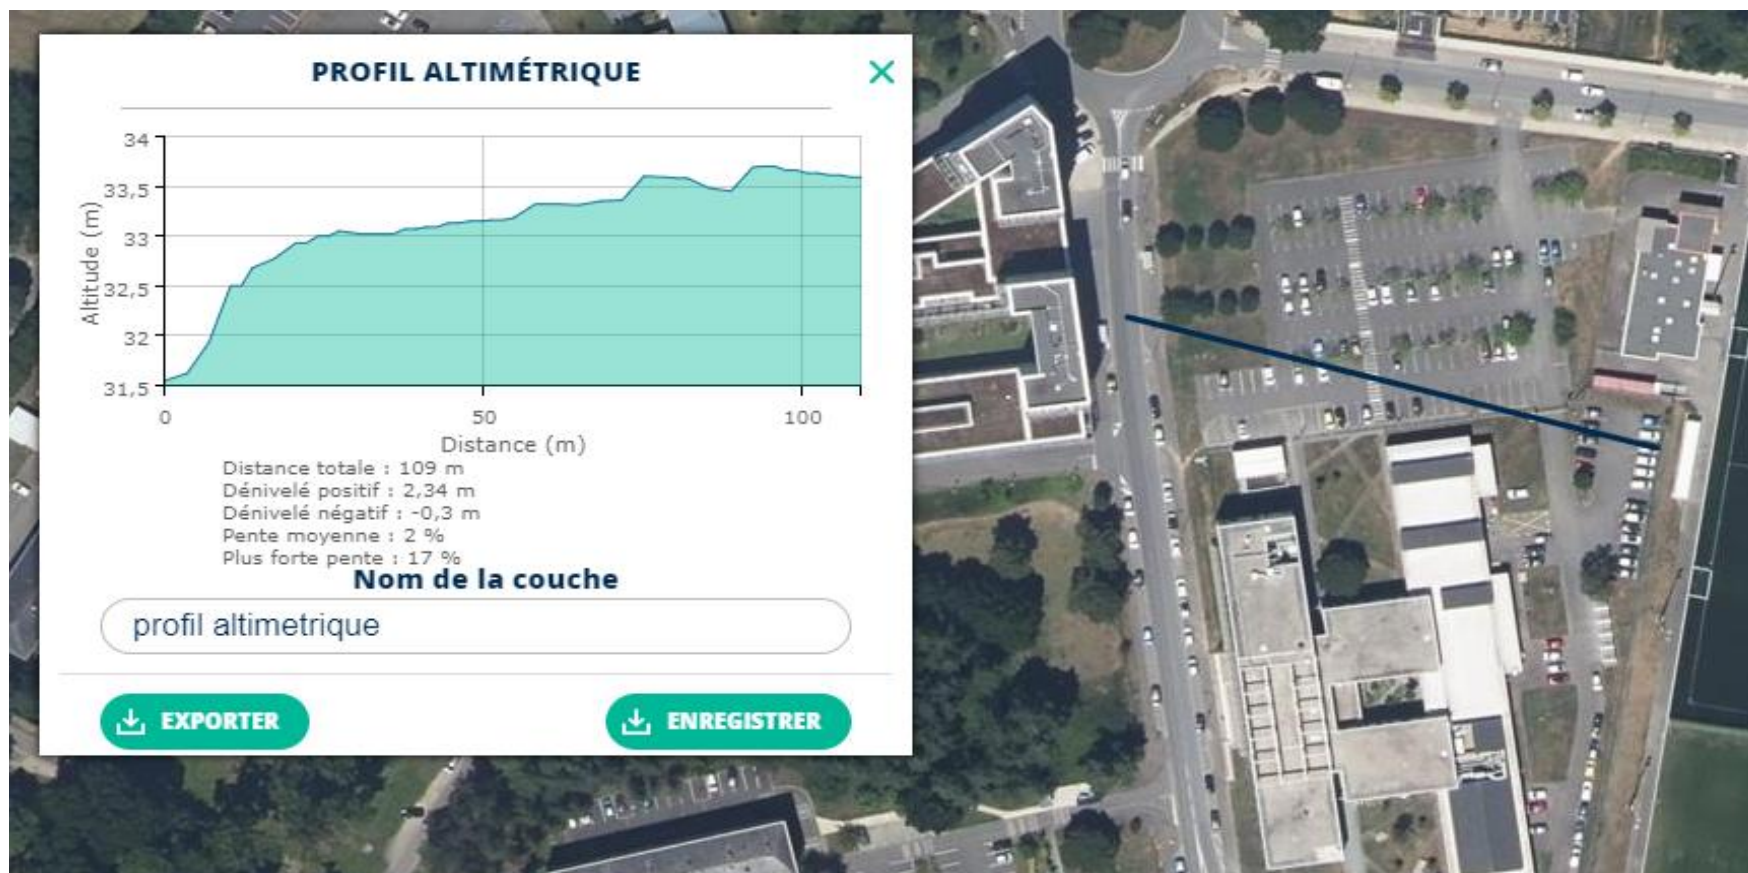
Topographie générale	Sens Nord Sud	Niveau Espace public en dessous du terrain existant (envrion 3 m) / Déclivité à préserver.	TS	VRD Topo 1
Topographie générale	Sens OUEST / EST	Niveau Espace public en dessous du terrain existant (envrion 1,5 m) / Traitement des extérieurs et accès PMR à réaliser depuis Michel Ange	Satisfaisant	VRD Topo 2

VRD Topo sens Ouest / Est
