**Maison de l'Apprentissage  
Rue Michel Ange Saint-Nazaire (44)**

**ETUDE DE FAISABILITE  
SURELEVATION DU R+1 ET R+2**

Date : 25 septembre 2018

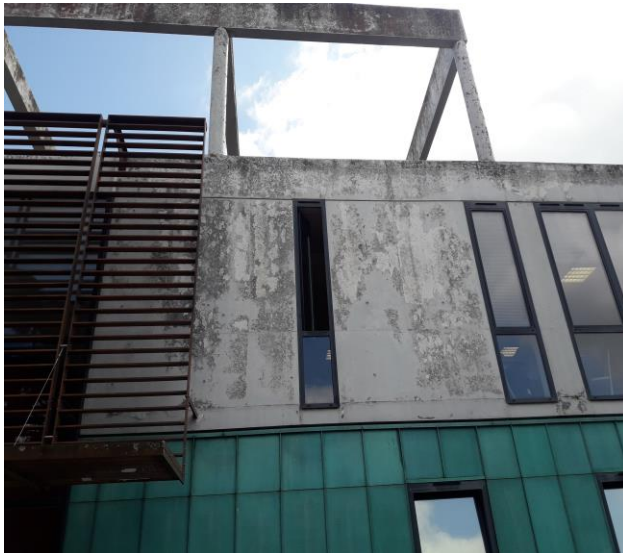
*Fig 02 : Façade Rue Michel Ange*

- Des épaufrures de la peinture :

Au terme de notre visite, nous pouvons dire que le bâtiment présente un bon état général de la structure. Néanmoins les fissures et désordres repérés seront réparés dans le cadre de l'expertise et ne font pas objet de la présente étude faisabilité.

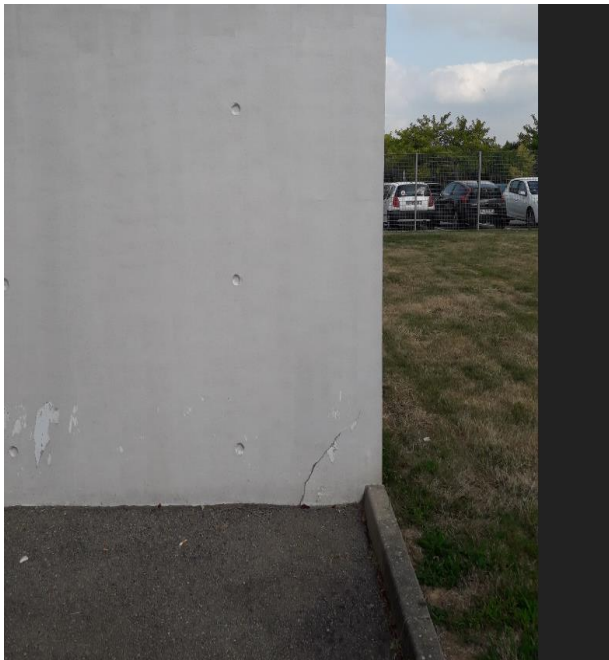
*Fig 04 : Fissure en pied de mur*

▪ Des fissures sur quelques éléments de structures :
