## RAPPORT ANALYSES AMIANTE / HAP

### RAPPORT N° NCA -24250061-pre

- **Commune :** ORRY LA VILLE
- **Adresse :** ETANGS DE COMMELLES
- **Date de prélèvement:** 11/07/2024
- **N° de dossier :** NCA-24250061-pre
- **Numéro de devis :** DE24250061

- **Objectif de l'inspection :** Recherche présence Amiante / HAP
- **Type de plateforme :** Voirie existante
- **Nombre de prélèvements :** 10

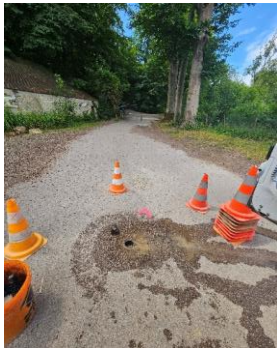
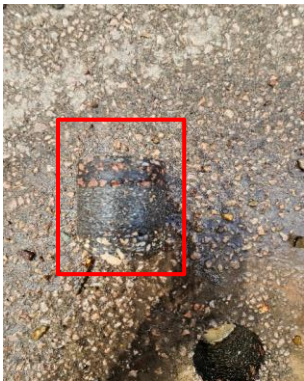
## PRELEVEMENT N°1

Matières sèches	NF EN 14346	<b>990 g/kg</b>	Matériau dur bitumineux de type enrobé (noir)	MET	<b>Fibres d'amiante non détectées</b>
			Broyage (préparation échantillon) à 4mm		<b>23/07/2024</b>			
			Extraction HAP	selon NF EN 15527	<b>23/07/2024</b>			
			Somme des HAP (16) sur enrobés	selon NF EN 15527	<b>1386,4 mg/kg</b>

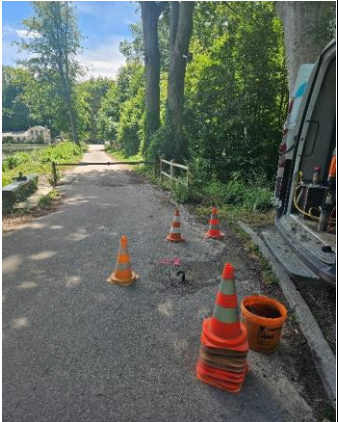
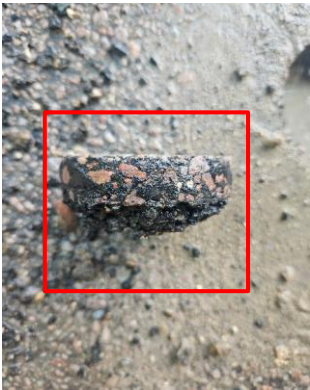
## PRELEVEMENT N°2

Matières sèches	NF EN 14346	<b>979 g/kg</b>	Matériau dur bitumineux de type enrobé (noir)	MET	<b>Fibres d'amiante non détectées</b>
			Broyage (préparation échantillon) à 4mm		<b>23/07/2024</b>			
			Extraction HAP	selon NF EN 15527	<b>23/07/2024</b>			
			Somme des HAP (16) sur enrobés	selon NF EN 15527	<b>57,5 mg/kg</b>

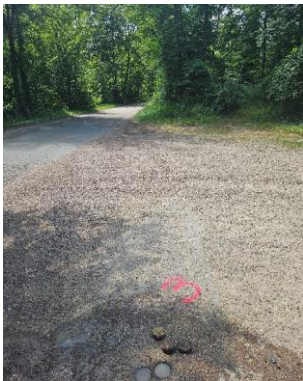
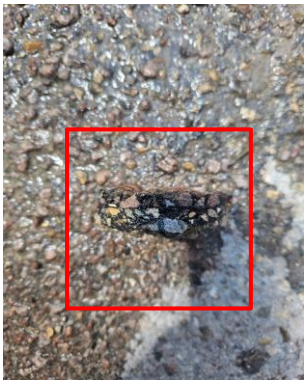
## PRELEVEMENT N°3

Matières sèches	NF EN 14346	<b>954 g/kg</b>	Matériau dur bitumineux de type enrobé (noir)	MET	<b>Fibres d'amiante non détectées</b>
			Broyage (préparation échantillon) à 4mm		<b>23/07/2024</b>			
			Extraction HAP	selon NF EN 15527	<b>23/07/2024</b>			
			Somme des HAP (16) sur enrobés	selon NF EN 15527	<b>76,4 mg/kg</b>

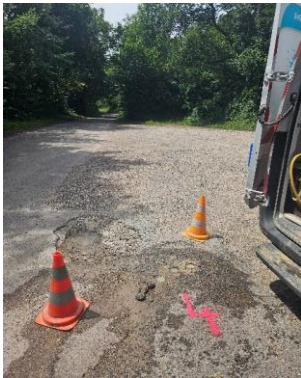
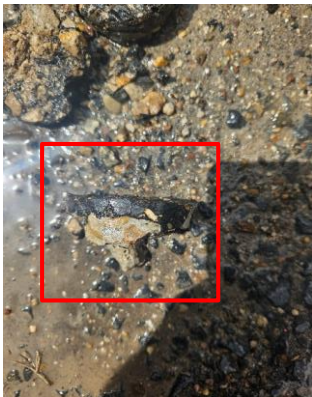
## PRELEVEMENT N°4

Matières sèches	NF EN 14346	<b>950 g/kg</b>	Matériau dur bitumineux de type enrobé (noir)	MET	<b>Fibres d'amiante non détectées</b>
			Broyage (préparation échantillon) à 4mm		<b>23/07/2024</b>			
			Extraction HAP	selon NF EN 15527	<b>23/07/2024</b>			
			Somme des HAP (16) sur enrobés	selon NF EN 15527	<b>51,6 mg/kg</b>

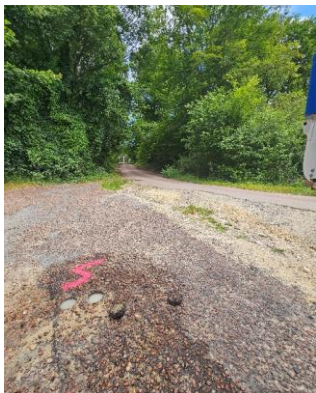
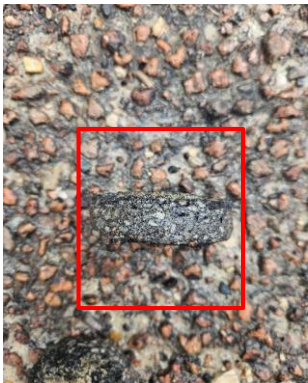
## PRELEVEMENT N°5

Matières sèches	NF EN 14346	<b>981 g/kg</b>	Matériau dur bitumineux de type enrobé (noir)	MET	<b>Fibres d'amiante non détectées</b>
			Broyage (préparation échantillon) à 4mm		<b>23/07/2024</b>			
			Extraction HAP	selon NF EN 15527	<b>23/07/2024</b>			
			Somme des HAP (16) sur enrobés	selon NF EN 15527	<b>&lt;50 mg/kg</b>

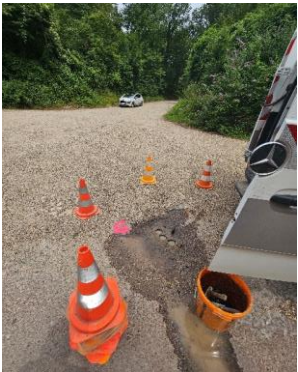
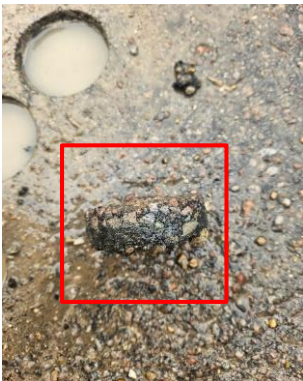
## PRELEVEMENT N°6

Matières sèches	NF EN 14346	<b>976 g/kg</b>	Matériau dur bitumineux de type enrobé (noir)	MET	<b>Fibres d'amiante non détectées</b>
			Broyage (préparation échantillon) à 4mm		<b>23/07/2024</b>			
			Extraction HAP	selon NF EN 15527	<b>23/07/2024</b>			
			Somme des HAP (16) sur enrobés	selon NF EN 15527	<b>156 mg/kg</b>

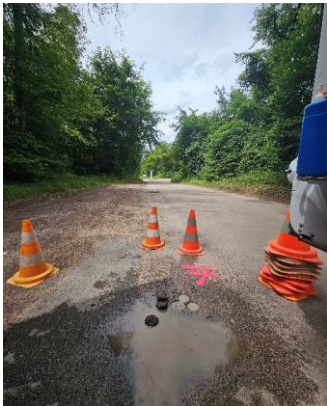
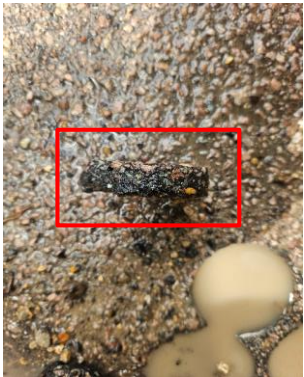
## PRELEVEMENT N°7

Matières sèches	NF EN 14346	<b>973 g/kg</b>	Matériau dur bitumineux de type enrobé (noir)	MET	<b>Fibres d'amiante non détectées</b>
			Broyage (préparation échantillon) à 4mm		<b>23/07/2024</b>			
			Extraction HAP	selon NF EN 15527	<b>23/07/2024</b>			
			Somme des HAP (16) sur enrobés	selon NF EN 15527	<b>136,5 mg/kg</b>

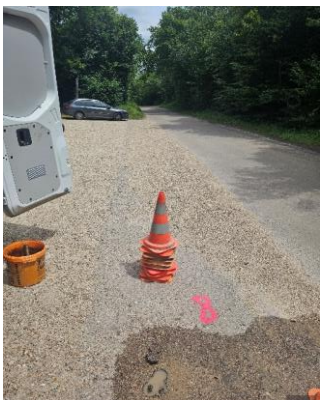
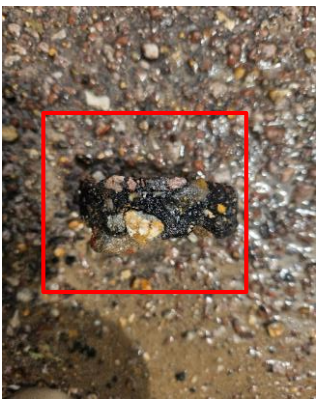
## PRELEVEMENT N°8

Matières sèches	NF EN 14346	<b>964 g/kg</b>	Matériau dur bitumineux de type enrobé (noir)	MET	<b>Fibres d'amiante non détectées</b>
			Broyage (préparation échantillon) à 4mm		<b>23/07/2024</b>			
			Extraction HAP	selon NF EN 15527	<b>23/07/2024</b>			
			Somme des HAP (16) sur enrobés	selon NF EN 15527	<b>155,9 mg/kg</b>

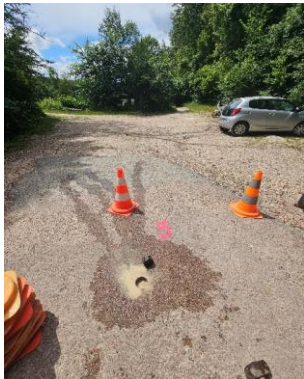
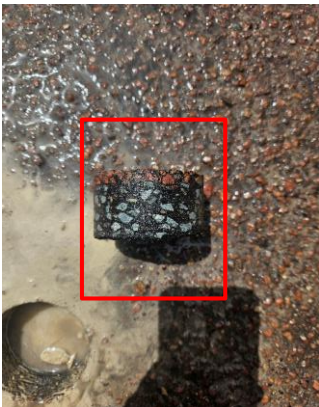
## PRELEVEMENT N°9

Matières sèches	NF EN 14346	992 g/kg	Matériau dur bitumineux de type enrobé (noir)	MET	Fibres d'amiante non détectées
			Broyage (préparation échantillon) à 4mm		23/07/2024			
			Extraction HAP	selon NF EN 15527	23/07/2024			
			Somme des HAP (16) sur enrobés	selon NF EN 15527	60,80 mg/kg

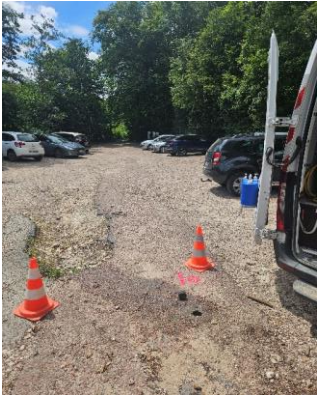
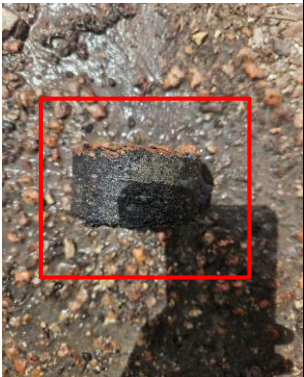
## PRELEVEMENT N°10

Matières sèches	NF EN 14346	<b>987 g/kg</b>	Matériau dur bitumineux de type enrobé (noir)	MET	<b>Fibres d'amiante non détectées</b>
			Broyage (préparation échantillon) à 4mm		<b>23/07/2024</b>			
			Extraction HAP	selon NF EN 15527	<b>23/07/2024</b>			
			Somme des HAP (16) sur enrobés	selon NF EN 15527	<b>1,30 mg/kg</b>
