## Rapport de repérage du plomb avant travaux

Numéro de rapport	ESID-IDF 126207 06.11.24 P
Propriétaire	ESID-IDF
Donneur d'ordre	ESID-IDF
Adresse de l'immeuble	Lycée Militaire Saint-Cyr 2 avenue Jean Jaures 78210 SAINT-CYR-L'ÉCOLE
Bâtiment ou installation	Bâtiment
Date de la commande	04/11/2024
La ou le(s) date(s) de la visite	08/11/2024
Date d'édition du rapport de repérage	22/11/2024
Nombre total de pages du rapport, annexes comprises	81
Liste des documents transmis par le donneur d'ordre	Néant

Dénomination :	<b>Lycée Militaire Saint-Cyr</b>
Adresse complète :	<b>2 avenue Jean Jaures 78210 SAINT-CYR-L'ÉCOLE</b>
Référence Cadastre :	<b>AR - 14</b>

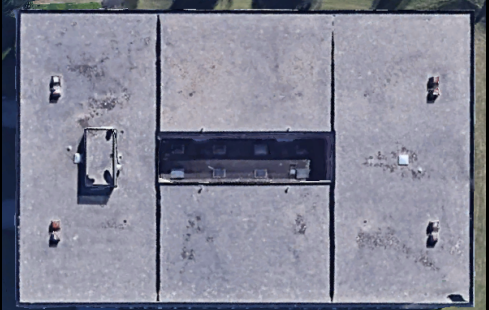
PLANCHE N°	1	5
INDICE N°	001

- Réseau chauffage
- Garde-corps
- Bâti + porte

Numéro du dossier	126207	LOCALISATION	Adresse du projet	Bâtiment Tom Morel 2 Avenue Jean Jaures 78210 St-Cyr-L'école
Auteur du plan	Stéphane CORIDON	Présence de revêtements contenant du plomb supérieur à 0.3mg/cm²	Etage	1er Sous-sol
Source du plan	Client	PLANCHE DE REPERAGE	Zone	
		TECHNIQUE X USUEL	Type	PLAN

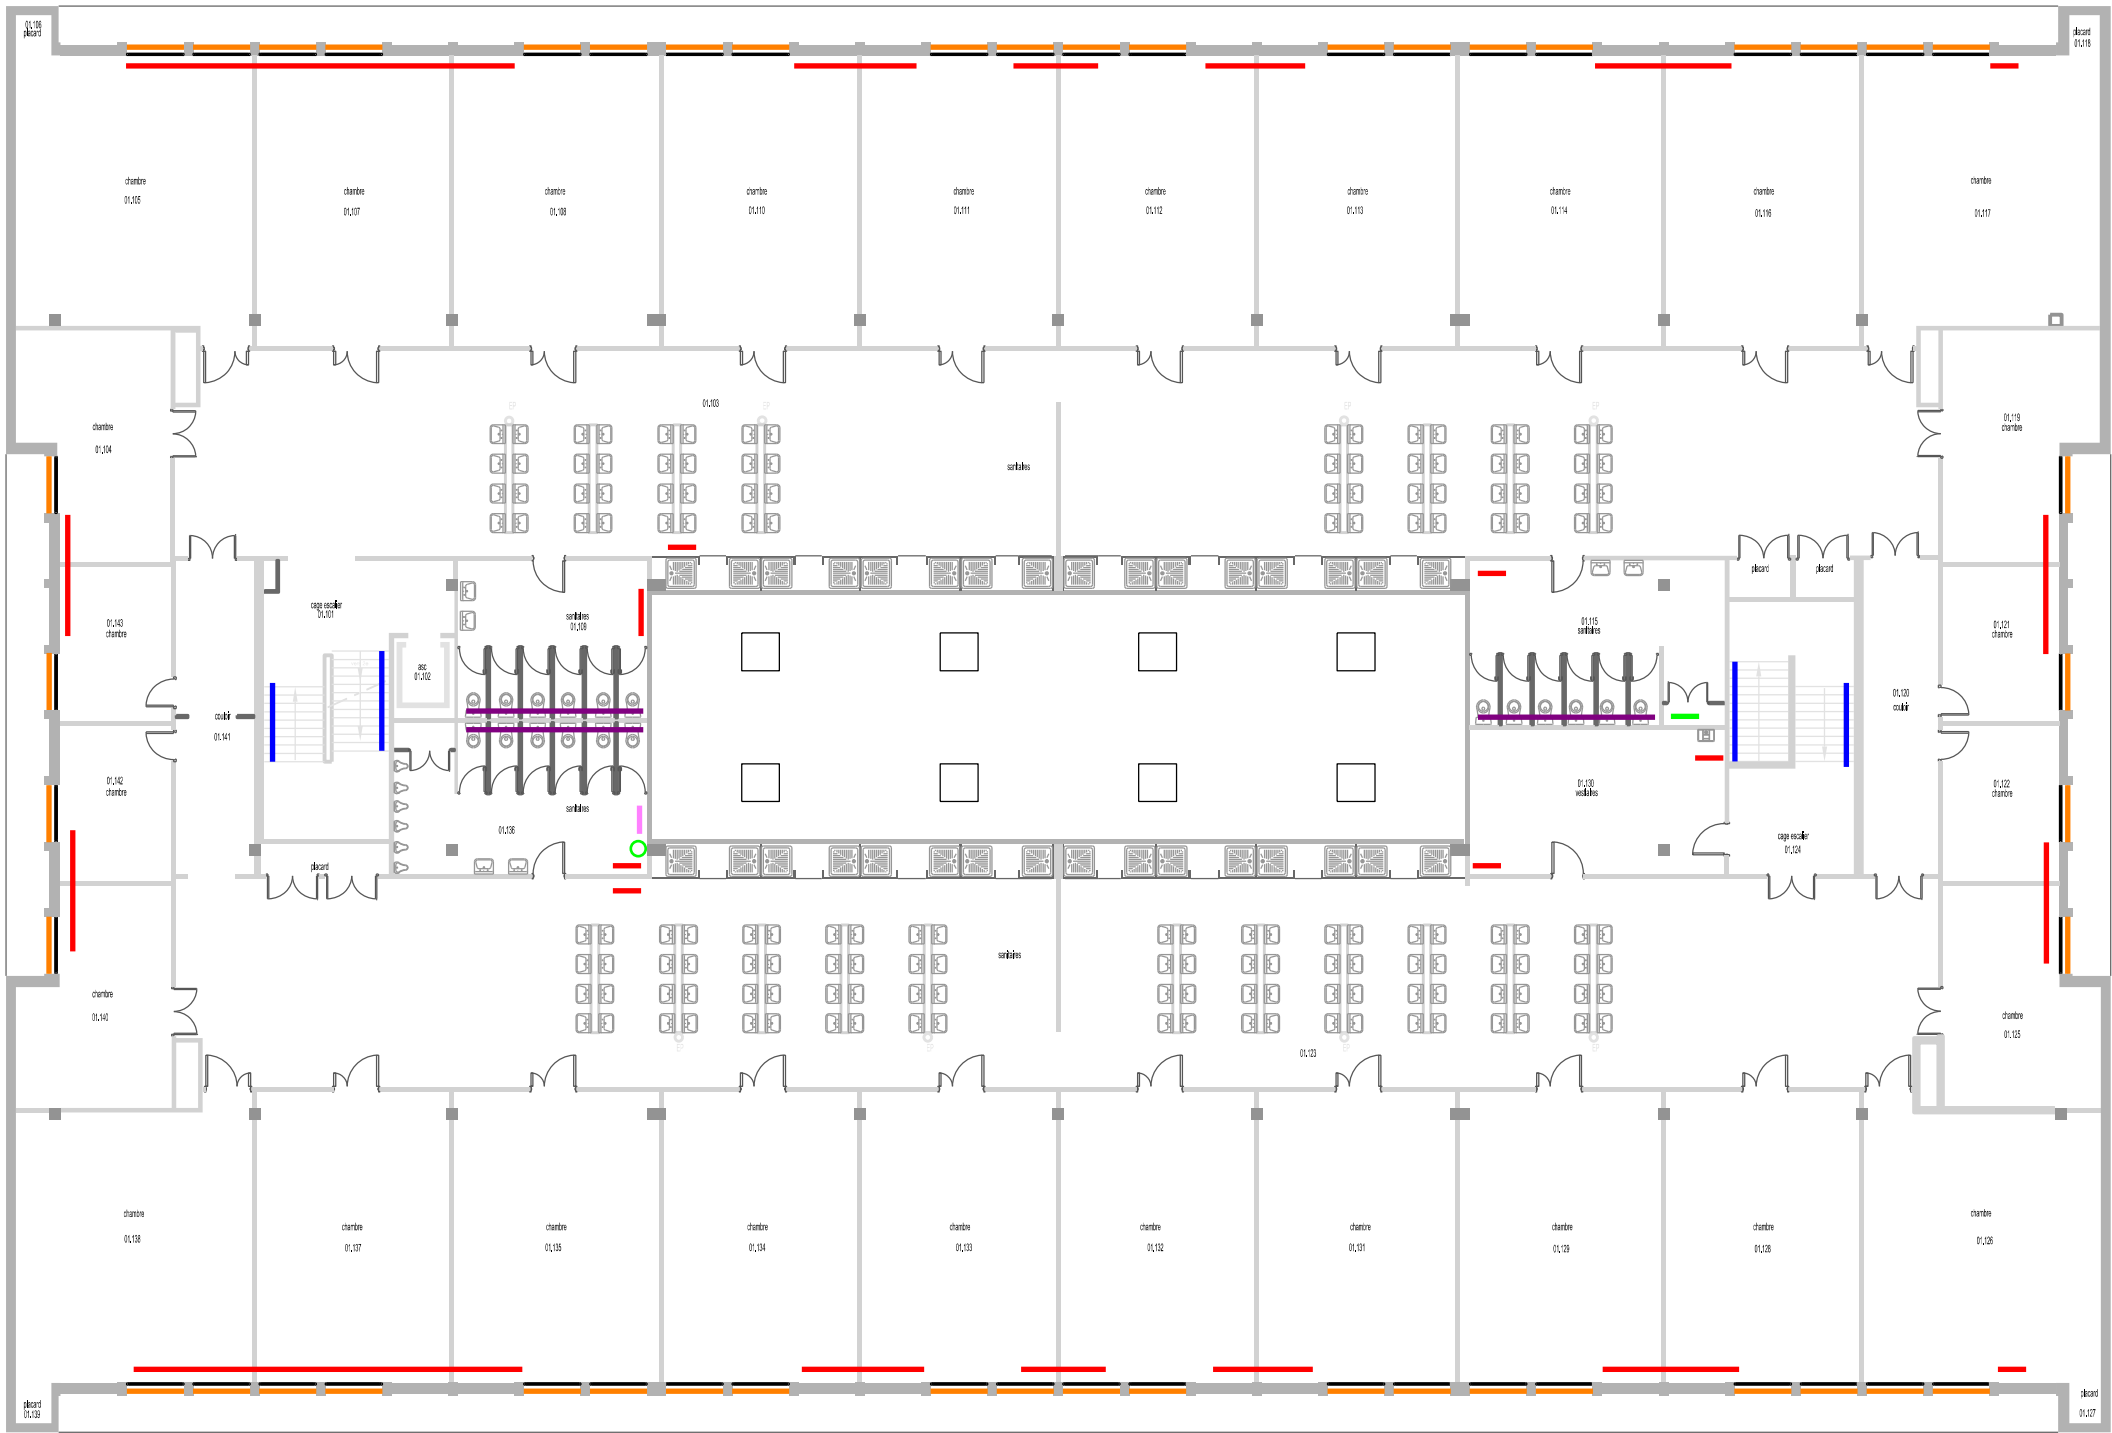
PLANCHE N°	2	5
INDICE N°	001

Garde-corps

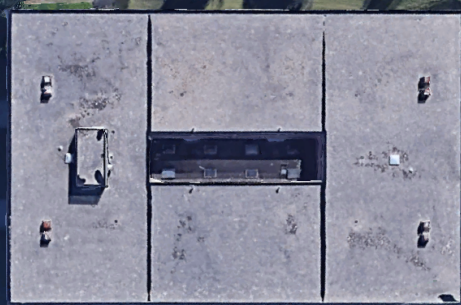
PLANCHE N°	3	5
INDICE N°	001

- Réseau chauffage
- Garde-corps
- Main-courante
- Conduit EU
- Conduit en plomb
- Echelle

Numéro du dossier	126207	LOCALISATION	Adresse du projet	Bâtiment Tom Morel 2 Avenue Jean Jaures 78210 St-Cyr-L'école
Auteur du plan	Stéphane CORIDON	Présence de revêtements contenant du plomb supérieur à 0.3mg/cm²	Etage	1er
Source du plan	Client	PLANCHE DE REPERAGE	Zone	
		TECHNIQUE <input checked="" type="checkbox"/> USUEL	Type	PLAN

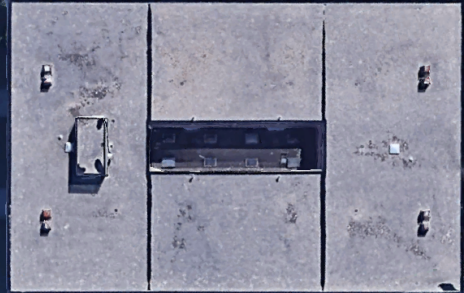
Conduit en plomb plafond </div>		
					MASSE

Numéro du dossier	126207	LOCALISATION	Adresse du projet	Bâtiment Tom Morel 2 Avenue Jean Jaures 78210 St-Cyr-L'école	PLANCHE N°	4	5
Auteur du plan	Stéphane CORIDON	Présence de revêtements contenant du plomb supérieur à 0.3mg/cm²	Etage	2ème			
Source du plan	Client	PLANCHE DE REPERAGE	Zone		INDICE N°		
		TECHNIQUE

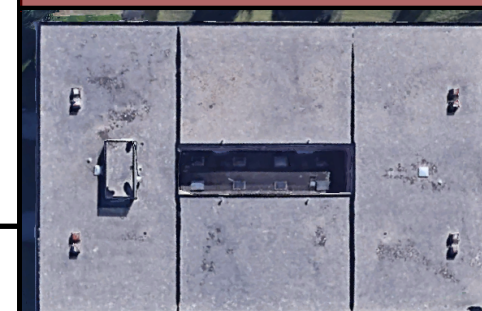
Numéro du dossier	126207	LOCALISATION	Adresse du projet	Bâtiment Tom Morel 2 Avenue Jean Jaures 78210 St-Cyr-L'école
