Rapport de repérage des matériaux et produits contenant de l'amiante avant démolition

Nom du site : Unite Trélat

Unité Trélat
89 RUE CAZEAUX CAZALET
33410 CADILLAC

Référence du rapport : 11657050/S2.3.2.R

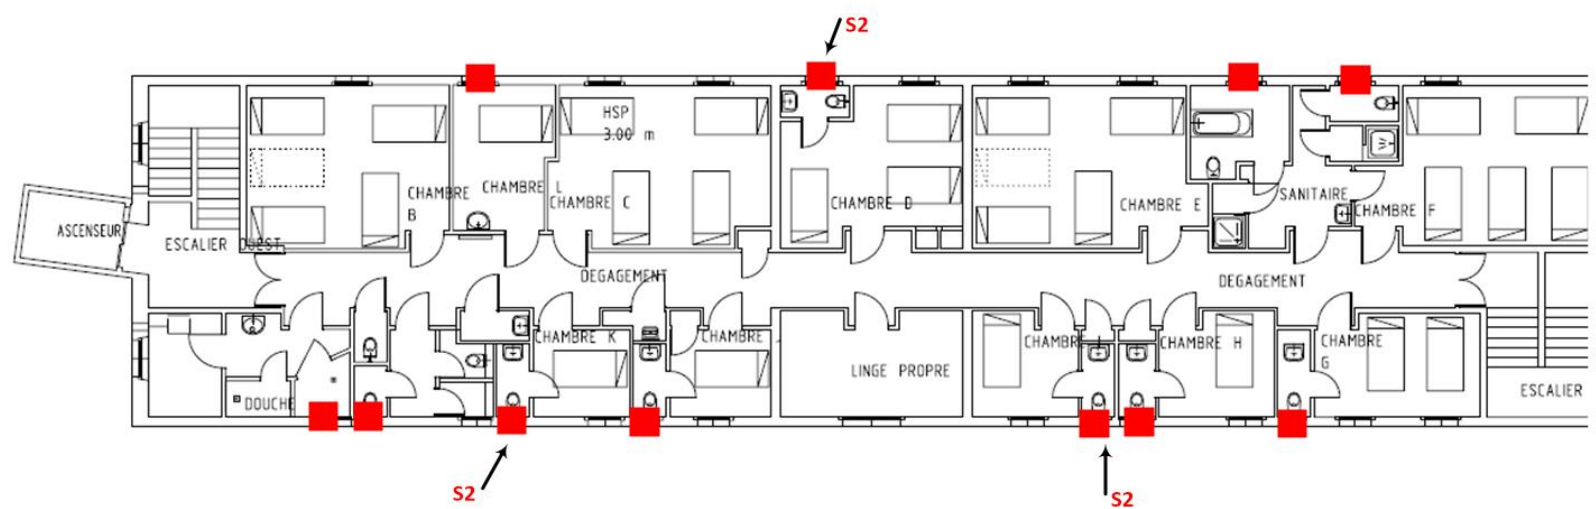
Planche de repérage (la planche de repérage est indissociable du rapport)		
Site : Unité Trélat	Adresse : 89 RUE CAZEAUX CAZALET 33410 CADILLAC	Localisation : R+1
Réalisé par : Mathieu BONAMY	N° de planche : 3 / 4

UNITE TRELAT
R+1
ETAT DES LIEUX
