**Rapport : Ancienne unité Trélat - Enrobés**

**RAPPORT DE PRELEVEMENT ET D'ANALYSE  
POUR RECHERCHE D'AMIANTE ET HAP**

Adresse(s) d'intervention :	<b>Ancienne unité Trélat - Enrobés 89 RUE CAZEAUX-CAZALET 33410 CADILLAC SUR GARONNE</b>
Date d'intervention :	<b>28/09/2023</b>
Accompagnateur :	<b>Aurélien DARMAGNAC</b>

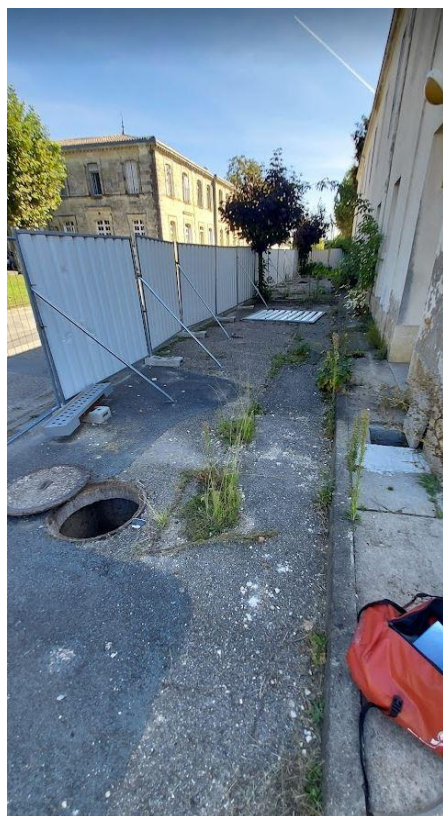
**P1**

N° D'ECHANTIL LON	MATERIAU PRELEVE ET ASPECT VISUEL	LOCALISATION DU PRELEVEMENT	PRESENCE D'AMIANTE (OUI / NON)	SOMME DES 16 HAP (MG/KG)	RECYCLABLE (SI < 50 MG/KG)
P1	Enrobés bitumineux cour Ancienne unité Trélat	Enrobé bitumineux RDC Unité Trélat nord	Non	>0,50	Oui
P2	Enrobés bitumineux cour Ancienne unité Trélat	Enrobé bitumineux RDC Unité Trélat central	Non	>0,50	Oui
P3	Enrobés bitumineux cour Ancienne unité Trélat	Enrobé bitumineux RDC Unité Trélat sud	Non	>0,50	Oui
