Rapport de prélèvement et d'analyse pour la recherche d'amiante

Nom du site : Ancienne unité Trélat - Conduits enterrés accessible

Lieu d'intervention : Conduits enterrés accessible -
Unité Trélat
89 RUE CAZEAUX-CAZALET
33410 CADILLAC-SUR-GARONNE

Numéro d'affaire :
Référence du rapport : 340100639.2.ECH
Rédigé le : 15/11/2023
Rédigé et signé par : Mathieu BONAMY
Date de la commande : 15/11/2023

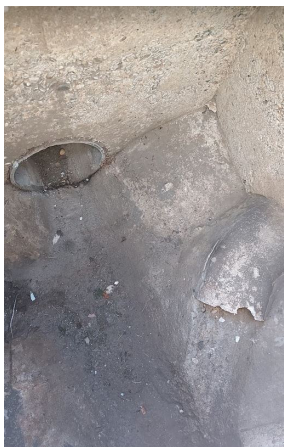
Prélèvement - P3 : RDC / Ancienne unité Trélat - Conduit-
(Présence d'amiante)

- N° 23K030119-003 - Référence *P3 Conduit en fibres-ciment RDC Unité Trélat nord*, prélevé par vos soins, et analysé par GRAND EST ANALYSES

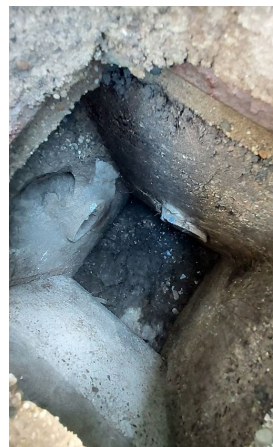
Prélèvement - P5 : RDC / Ancienne unité Trélat - Conduit-
(Présence d'amiante)

- N° 23K030119-005 - Référence *P5 Conduit en fibres-ciment RDC Unité Trélat central*, prélevé par vos soins, et analysé par GRAND EST ANALYSES

004	23K030119-004 - P4 Conduit béton RDC Unité Trélat central	Matériau dur de type mortier, béton, chape (gris) ; matériau (friable) (beige) en traces	MET * / NH6R	1 / 2 *	Calcination et attaque acide (méthode interne de traitement)	Fibres d'amiante non détectées *
005	23K030119-005 - P5 Conduit en fibres-ciment RDC Unité Trélat central	Matériau dur fibreux de type fibres-ciment (gris)	MOLP * / YD8K	4 / 4 *	- *	Fibres d'amiante de type chrysotile, riébeckite-amiante (crocidolite) *
