Pré-Rapport de mission de repérage des matériaux et produits contenant de l'amiante avant réalisation de travaux dans un immeuble bâti

**BÂTIMENT MEDECINE
C.H. DES MARCHES DE BRETAGNE
1, rue Jean Marie Laloy
BP 9
35560 ANTRAIN**

Référence du dossier :
2307CBRREBCI059670/1

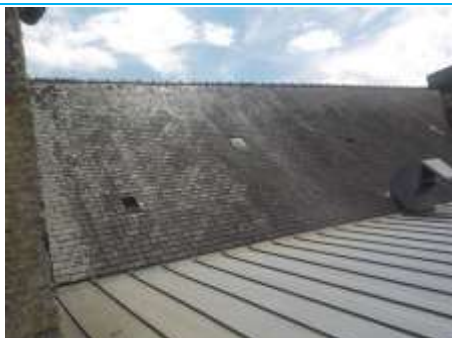
Matériaux : ZPSO-081

Résultat : Absence d'amiante

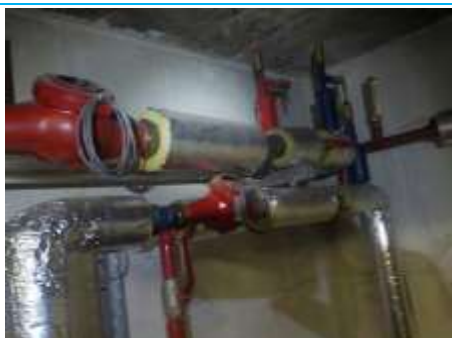
Matériaux : ZPSO-083

Résultat : Absence d'amiante

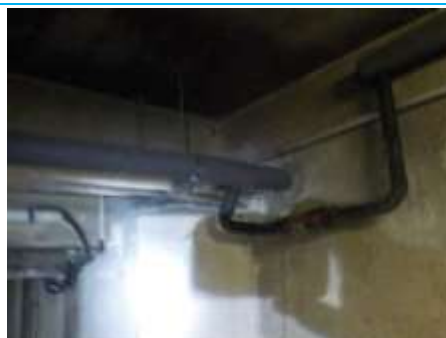
Matériaux : ZPSO-084

Résultat : Absence d'amiante

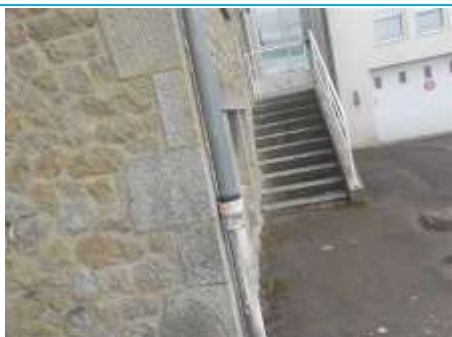
Matériaux : ZPSO-085

Résultat : Absence d'amiante

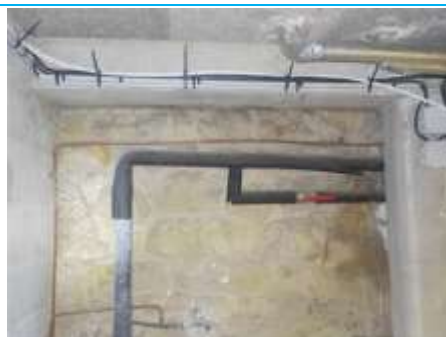
Matériaux : ZPSO-086

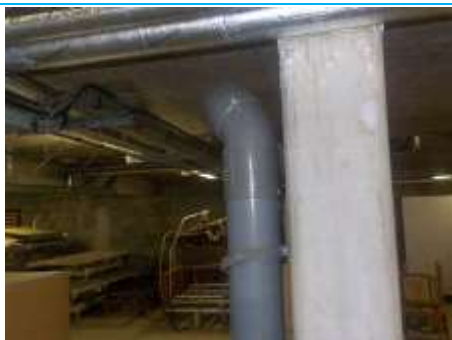
Matériaux : ZPSO-087
 Prélèvement :
 Description : Conduites EP PVC
 Localisation : Sous-Sol - Garage
 Résultat : Absence d'amiante

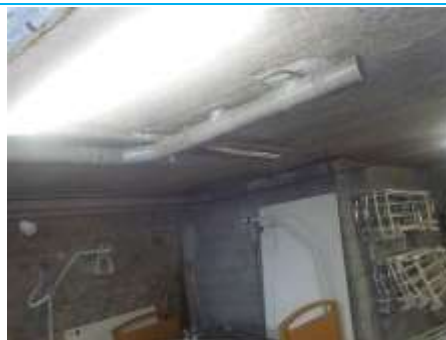
Matériaux : ZPSO-088
 Prélèvement :
 Description : Conduites EU PVC
 Localisation : Sous-Sol - Garage
 Résultat : Absence d'amiante

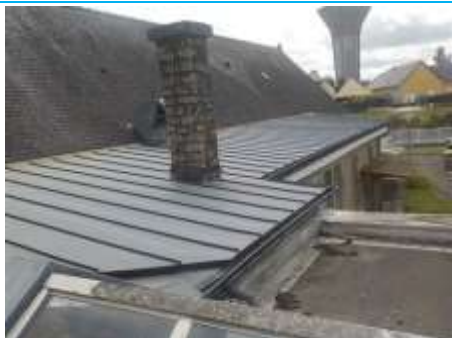
Matériaux : ZPSO-089
 Prélèvement :
 Description : Plaques ondulées bac acier
 Localisation : Parties extérieures: Toiture
 Résultat : Absence d'amiante

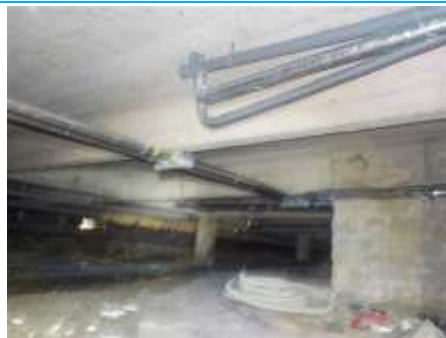
Matériaux : ZPSO-090
 Prélèvement :
 Description : Conduites EU PVC
 Localisation : Vide-sanitaire - Vide sanitaire
 Résultat : Absence d'amiante

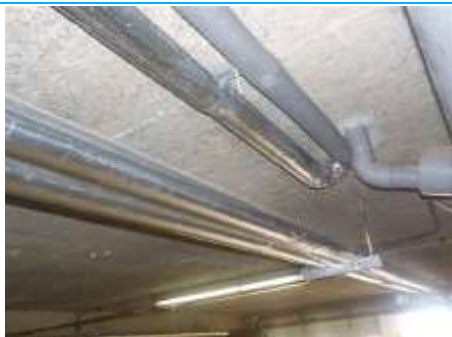
Matériaux : ZPSO-091
 Prélèvement :
 Description : Calorifuge LV + couche alu
 Localisation : Vide-sanitaire - Vide sanitaire
 Résultat : Absence d'amiante

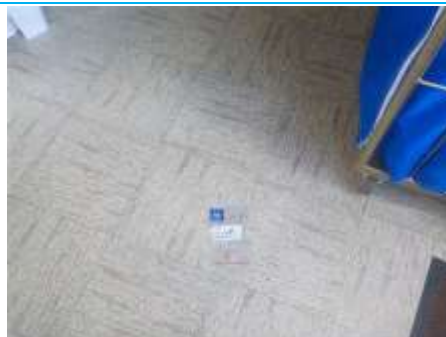
Matériaux : ZPSO-001
 Prélèvement : P001
 Description : Dalle de sol
 Localisation : Sous-Sol - Dégagement 1
 Résultat : Absence d'amiante

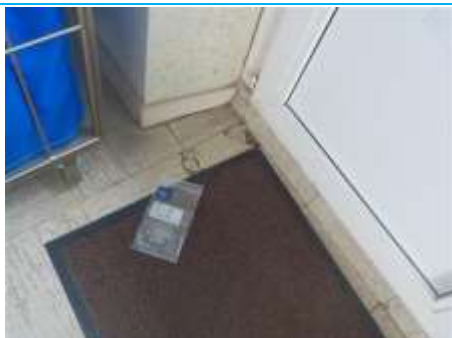
Matériaux : ZPSO-002
 Prélèvement : P002
 Description : Colle + ragréage
 Localisation : Sous-Sol - Dégagement 1
 Résultat : Absence d'amiante

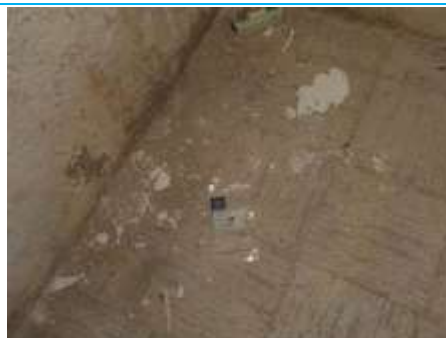
Matériaux : ZPSO-003
 Prélèvement : P003
 Description : Dalle de sol
 Localisation : Sous-Sol - Local batteries
 Résultat : Absence d'amiante

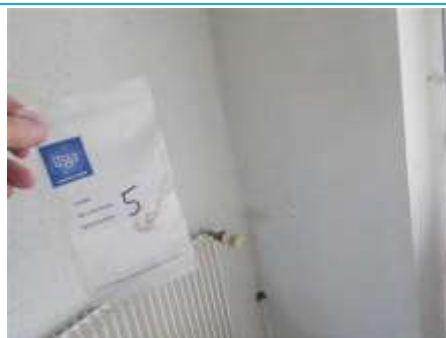
Matériaux : ZPSO-005
 Prélèvement : P005
 Description : Peinture murs
 Localisation : Sous-Sol - Dégagement 1
 Résultat : Absence d'amiante

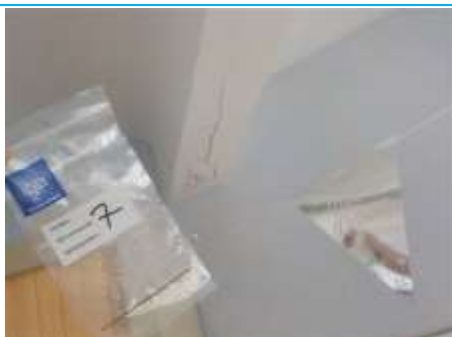
Matériaux : ZPSO-007
 Prélèvement : P007
 Description : Enduit plafond
 Localisation : Sous-Sol - SSIAD
 Résultat : Absence d'amiante

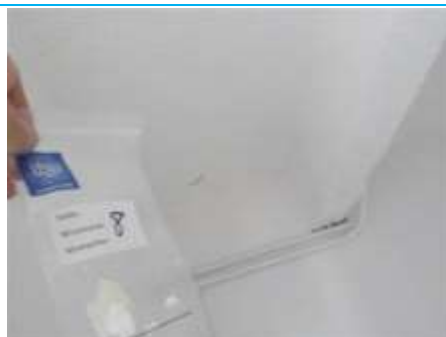
Matériaux : ZPSO-008
 Prélèvement : P008
 Description : Peinture plafonds
 Localisation : Sous-Sol - Wc 1
 Résultat : Absence d'amiante

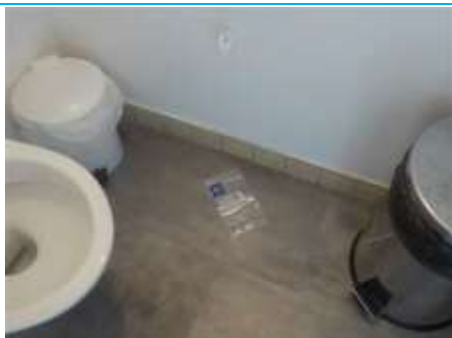
Matériaux : ZPSO-009
 Prélèvement : P009
 Description : Colle de plinthes
 Localisation : Sous-Sol - Wc 1
 Résultat : Absence d'amiante

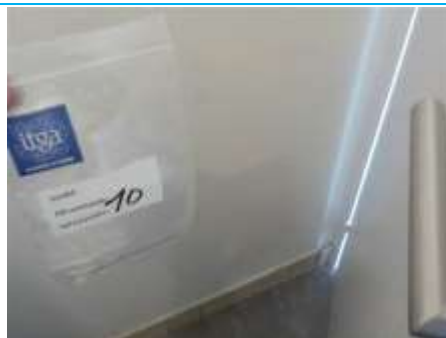
Matériaux : ZPSO-010
 Prélèvement : P010
 Description : Enduit murs
 Localisation : Sous-Sol - Wc 1
 Résultat : Absence d'amiante

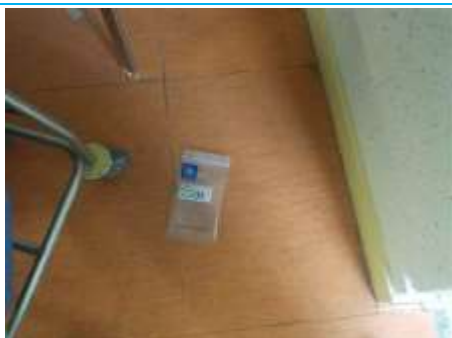
Matériaux : ZPSO-011
 Prélèvement : P011
 Description : Dalle de sol + colle
 Localisation : Sous-Sol - Vestiaire
 Résultat : Absence d'amiante

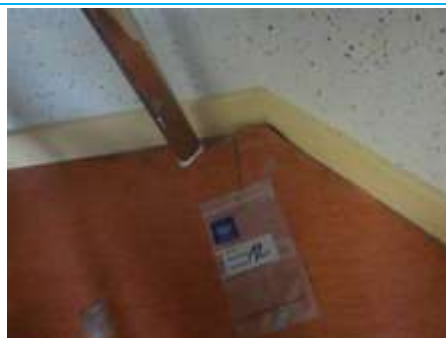
Matériaux : ZPSO-012
 Prélèvement : P012
 Description : Colle + ragréage
 Localisation : Sous-Sol - Vestiaire
 Résultat : Absence d'amiante

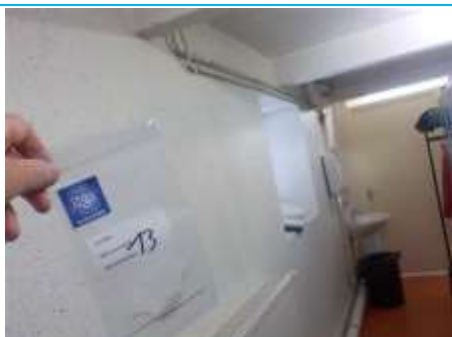
Matériaux : ZPSO-013
 Prélèvement : P013
 Description : Peinture murs
 Localisation : Sous-Sol - Vestiaire
 Résultat : Absence d'amiante

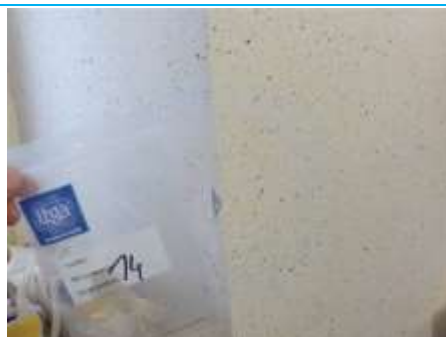
Matériaux : ZPSO-014
 Prélèvement : P014
 Description : Bandes calicot
 Localisation : Sous-Sol - Vestiaire
 Résultat : Absence d'amiante

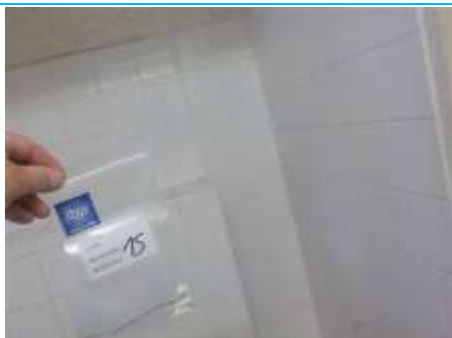
Matériaux : ZPSO-015
 Prélèvement : P015
 Description : Colle de faïence
 Localisation : Sous-Sol - Wc 2
 Résultat : Absence d'amiante

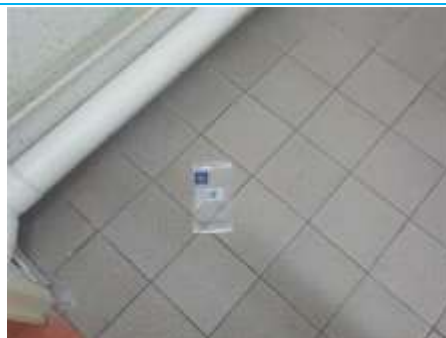
Matériaux : ZPSO-016
 Prélèvement : P016
 Description : Colle de carrelage
 Localisation : Sous-Sol - Wc 2
 Résultat : Absence d'amiante

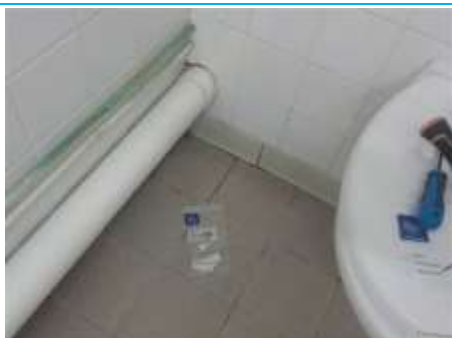
Matériaux : ZPSO-017
 Prélèvement : P017
 Description : Colle de plinthes
 Localisation : Sous-Sol - Wc 2
 Résultat : Absence d'amiante

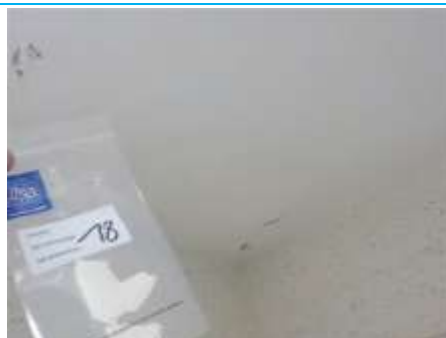
Matériaux : ZPSO-018
 Prélèvement : P018
 Description : Peinture plafond
 Localisation : Sous-Sol - Wc 2
 Résultat : Absence d'amiante

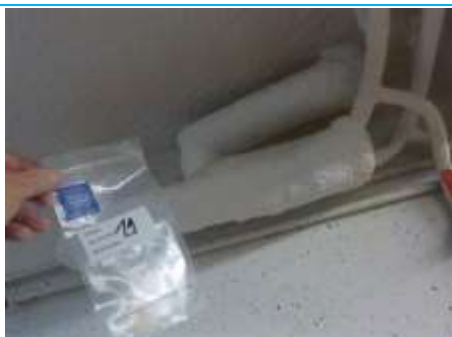
Matériaux : ZPSO-019
 Prélèvement : P019
 Description : Calorifuge
 Localisation : Sous-Sol - Vestiaire
 Résultat : Absence d'amiante

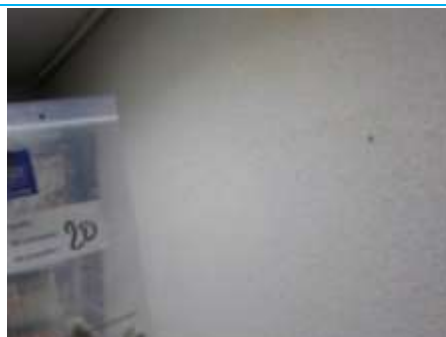
Matériaux : ZPSO-020
 Prélèvement : P020
 Description : Peinture murs
 Localisation : Sous-Sol - Archives 2
 Résultat : Absence d'amiante

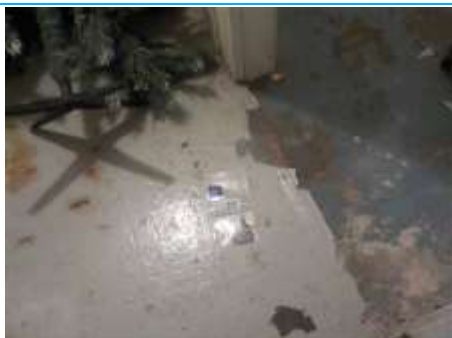
Matériaux : ZPSO-021
 Prélèvement : P021
 Description : Peinture de sol
 Localisation : Sous-Sol - Dégât matériel
 Résultat : Absence d'amiante

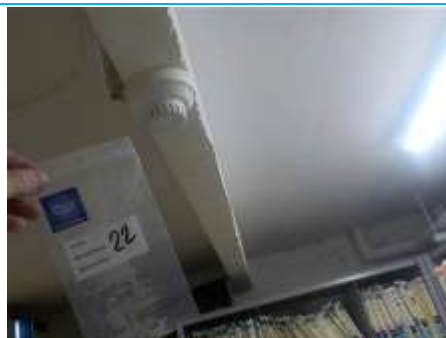
Matériaux : ZPSO-022
 Prélèvement : P022
 Description : Peinture plafond
 Localisation : Sous-Sol - Archives 1
 Résultat : Absence d'amiante

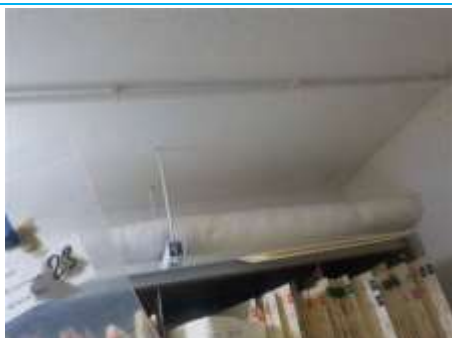
Matériaux : ZPSO-023
 Prélèvement : P023
 Description : Calorifuge
 Localisation : Sous-Sol - Archives 1
 Résultat : Absence d'amiante

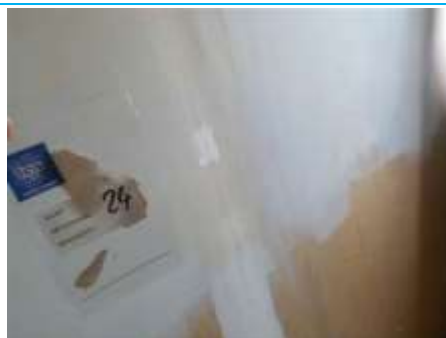
Matériaux : ZPSO-024
 Prélèvement : P024
 Description : Bandes calicot
 Localisation : Sous-Sol - Rangement
 Résultat : Absence d'amiante

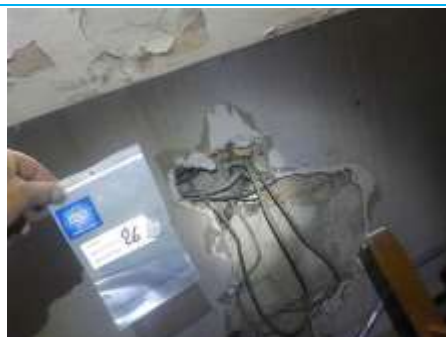
Matériaux : ZPSO-026
 Prélèvement : P026
 Description : Plot de colle doublages
 Localisation : Sous-Sol - Local technique
 Résultat : Absence d'amiante

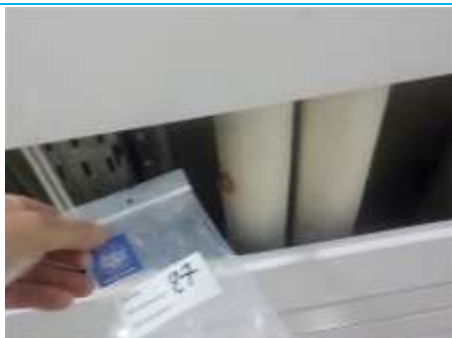
Matériaux : ZPSO-027
Prélèvement : P027
Description : Calorifuge
Localisation : Sous-Sol - Dégagement 3
Résultat : Absence d'amiante

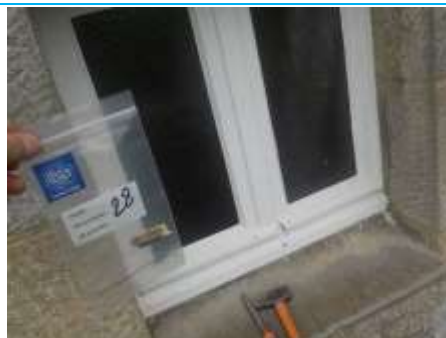
Matériaux : ZPSO-028
Prélèvement : P028
Description : Joint de vitrage
Localisation : Sous-Sol - Rangement
Résultat : Absence d'amiante

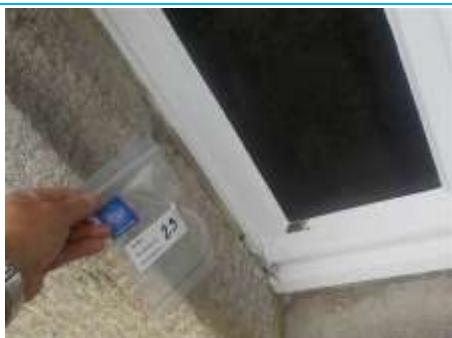
Matériaux : ZPSO-029
Prélèvement : P029
Description : Joint de menuiserie
Localisation : Sous-Sol - Rangement
Résultat : Absence d'amiante

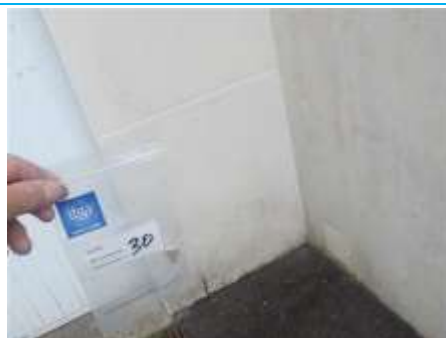
Matériaux : ZPSO-030
Prélèvement : P030
Description : Enduit extérieur
Localisation : Parties extérieures: façades garage
Résultat : Absence d'amiante

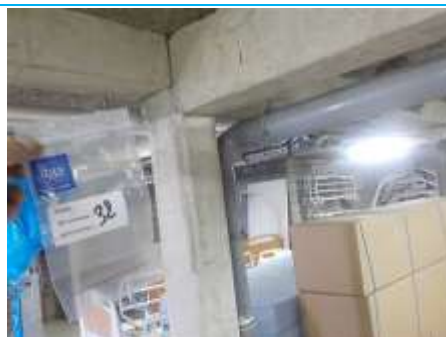
Matériaux : ZPSO-032
Prélèvement : P032
Description : Entourage de poteau fibrociment
Localisation : Sous-Sol - Garage
Résultat : Présence d'amiante

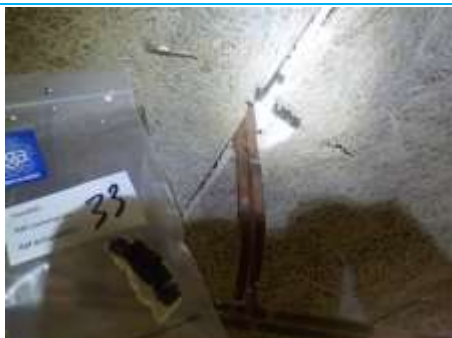
Matériaux : ZPSO-033

Résultat : Absence d'amiante

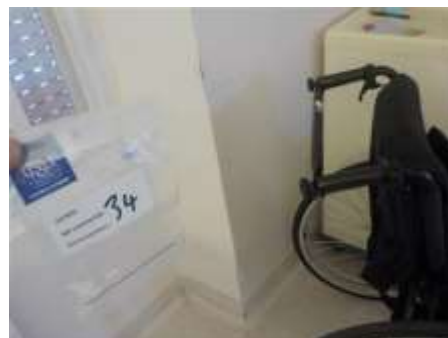
Matériaux : ZPSO-034

Résultat : Absence d'amiante

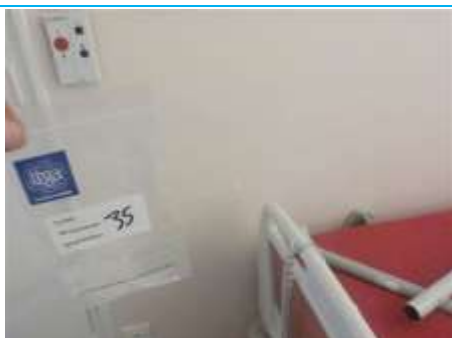
Matériaux : ZPSO-035

Résultat : Absence d'amiante

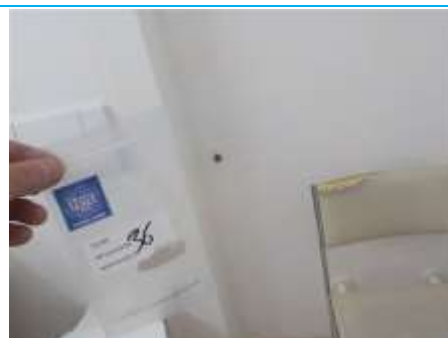
Matériaux : ZPSO-036

Résultat : Absence d'amiante

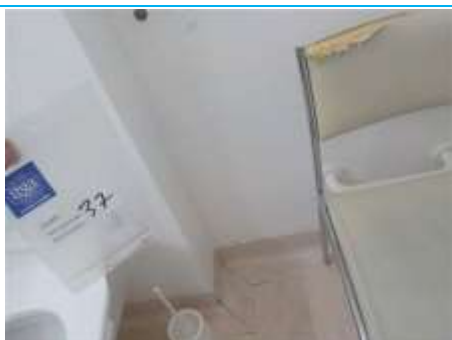
Matériaux : ZPSO-037

Résultat : Absence d'amiante

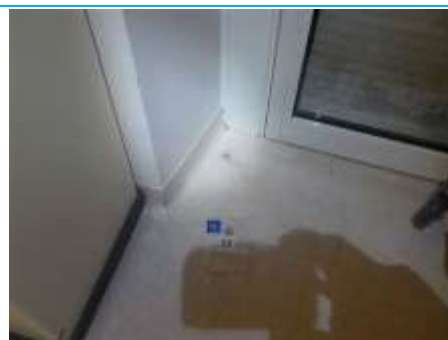
Matériaux : ZPSO-038

Résultat : Absence d'amiante

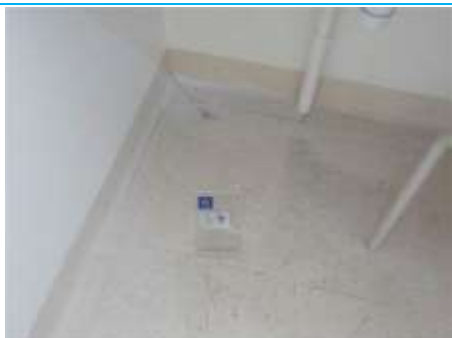
Matériaux : ZPSO-039
 Prélèvement : P039
 Description : Lé plastique + colle + ragréage
 Localisation : Rez de chaussée - SdB Ch. 10
 Résultat : Absence d'amiante

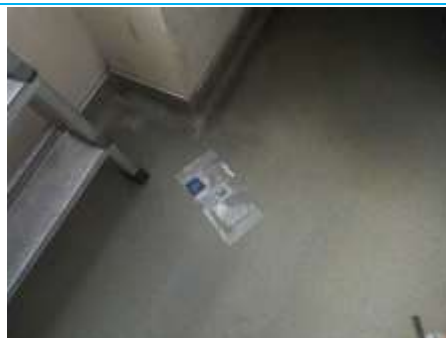
Matériaux : ZPSO-040
 Prélèvement : P040
 Description : Lé plastique + colle + ragréage
 Localisation : Rez de chaussée - Linge propre
 Résultat : Absence d'amiante

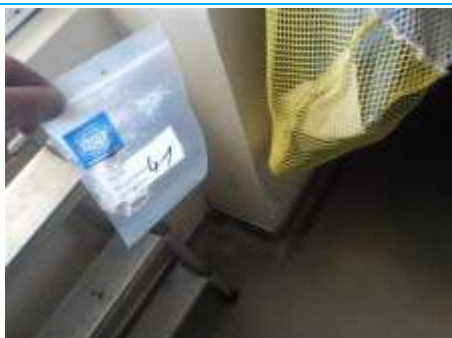
Matériaux : ZPSO-041
 Prélèvement : P041
 Description : Bandes calicot
 Localisation : Rez de chaussée - Linge propre
 Résultat : Absence d'amiante

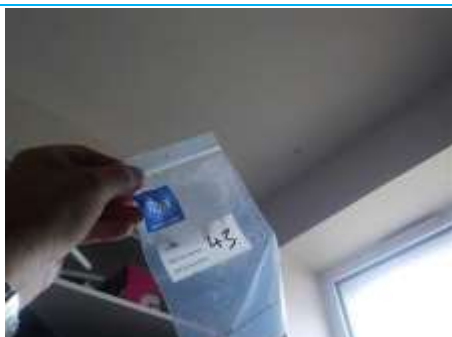
Matériaux : ZPSO-043
 Prélèvement : P043
 Description : Peinture + enduit plafond
 Localisation : Rez de chaussée - Linge propre
 Résultat : Absence d'amiante

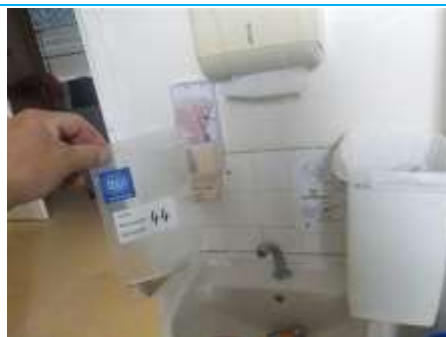
Matériaux : ZPSO-044
 Prélèvement : P044
 Description : Colle de faïence
 Localisation : Rez de chaussée - Linge propre
 Résultat : Absence d'amiante

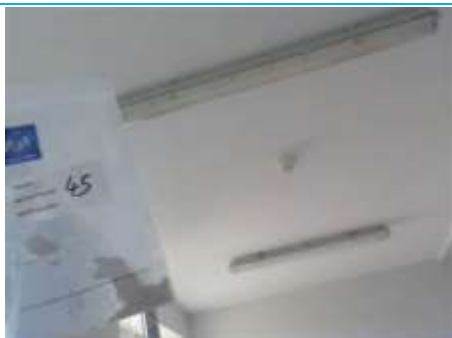
Matériaux : ZPSO-045
 Prélèvement : P045
 Description : Peinture + enduit plafond
 Localisation : Rez de chaussée - Office
 Résultat : Absence d'amiante

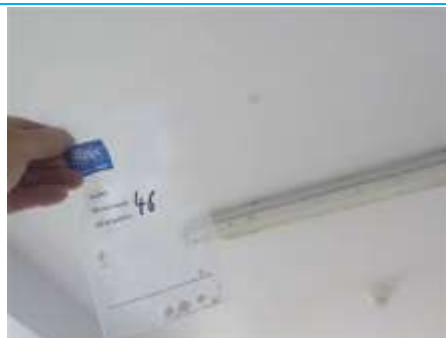
Matériaux : ZPSO-046
 Prélèvement : P046
 Description : Enduit plafonds
 Localisation : Rez de chaussée - Office
 Résultat : Absence d'amiante

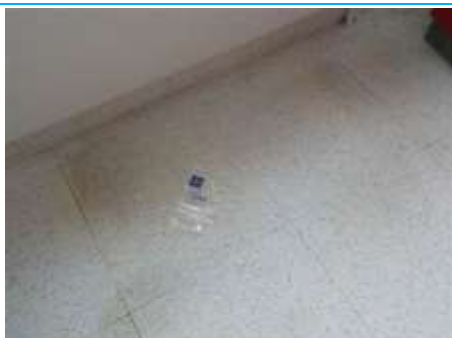
Matériaux : ZPSO-047
 Prélèvement : P047
 Description : Lé plastique + colle + ragréage
 Localisation : Rez de chaussée - Office
 Résultat : Absence d'amiante

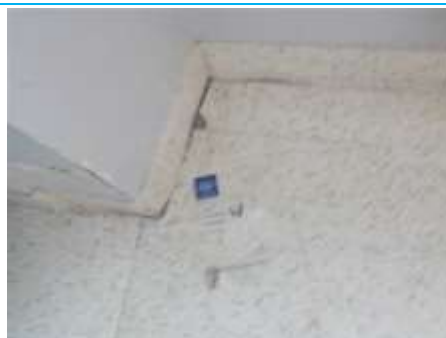
Matériaux : ZPSO-048
 Prélèvement : P048
 Description : Ragréage + colle
 Localisation : Rez de chaussée - Office
 Résultat : Absence d'amiante

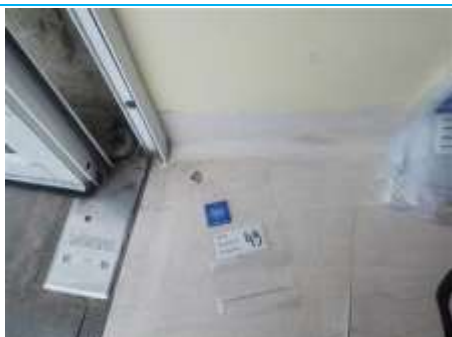
Matériaux : ZPSO-049
 Prélèvement : P049
 Description : Lé plastique + colle
 Localisation : Rez de chaussée - Dégagement 3
 Résultat : Absence d'amiante

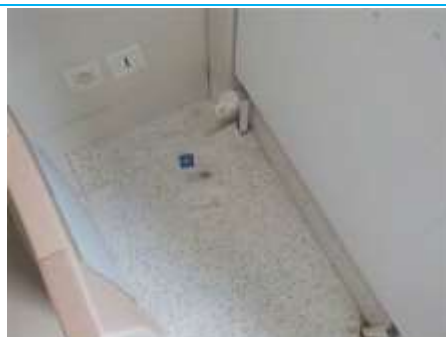
Matériaux : ZPSO-050
 Prélèvement : P050
 Description : Lé plastique + colle + ragréage
 Localisation : Rez de chaussée - Séjour
 Résultat : Absence d'amiante

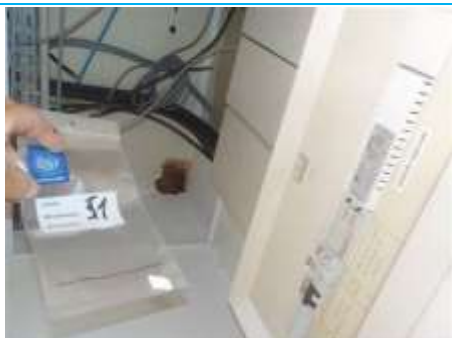
Matériaux : ZPSO-051
 Prélèvement : P051
 Description : Enduit plafonds
 Localisation : Rez de chaussée - Dégagement 1
 Résultat : Absence d'amiante

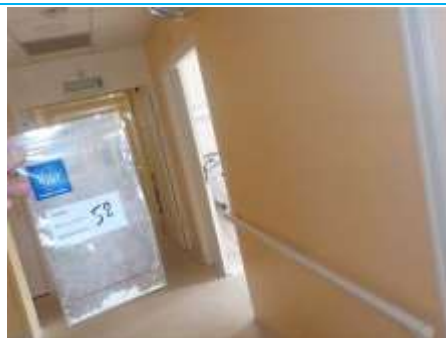
Matériaux : ZPSO-052
 Prélèvement : P052
 Description : Enduit murs
 Localisation : Rez de chaussée - Dégagement 1
 Résultat : Absence d'amiante

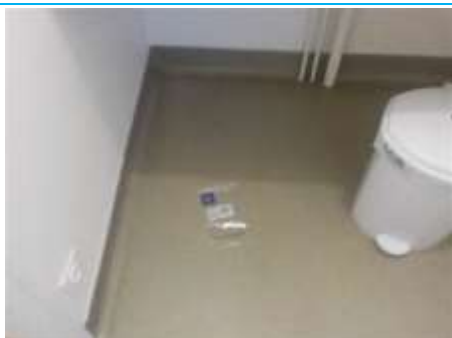
Matériaux : ZPSO-053
 Prélèvement : P053
 Description : Lé plastique + colle + ragréage
 Localisation : Rez de chaussée - Sanitaires
 Résultat : Absence d'amiante

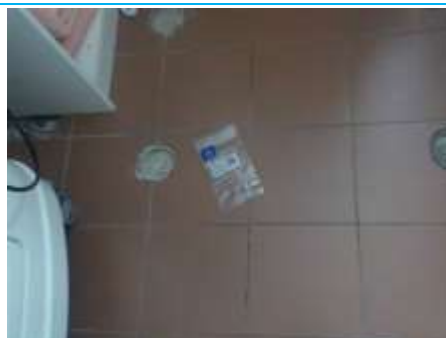
Matériaux : ZPSO-054
 Prélèvement : P054
 Description : Colle de carrelage
 Localisation : Rez de chaussée - Salle de bains
 Résultat : Absence d'amiante

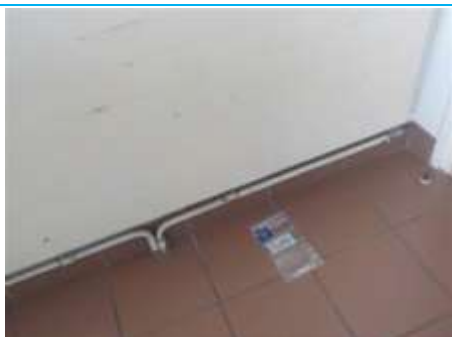
Matériaux : ZPSO-055
 Prélèvement : P055
 Description : Colle de plinthes
 Localisation : Rez de chaussée - Salle de bains
 Résultat : Absence d'amiante

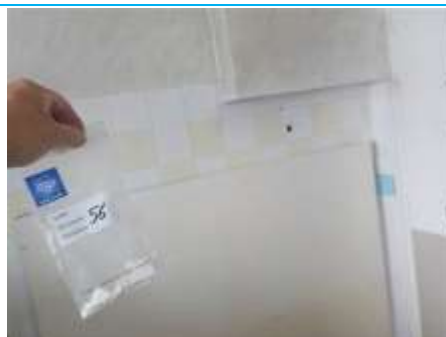
Matériaux : ZPSO-056
 Prélèvement : P056
 Description : Colle de faïence
 Localisation : Rez de chaussée - Salle de bains
 Résultat : Absence d'amiante

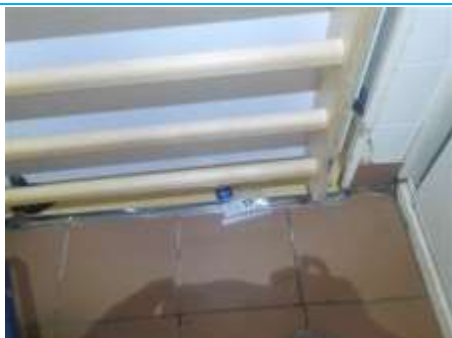
Matériaux : ZPSO-057
 Prélèvement : P057
 Description : Lé plastique + colle
 Localisation : Rez de chaussée - Salle de bains
 Résultat : Absence d'amiante

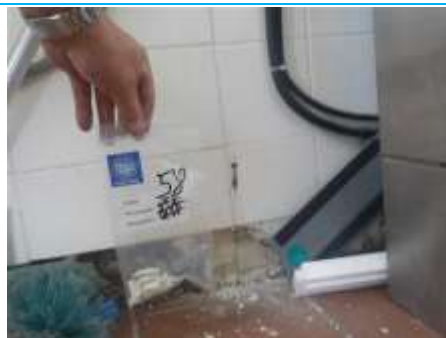
Matériaux : ZPSO-058
 Prélèvement : P058
 Description : Colle de faïence 2ème couche
 Localisation : Rez de chaussée - Linge sale
 Résultat : Absence d'amiante

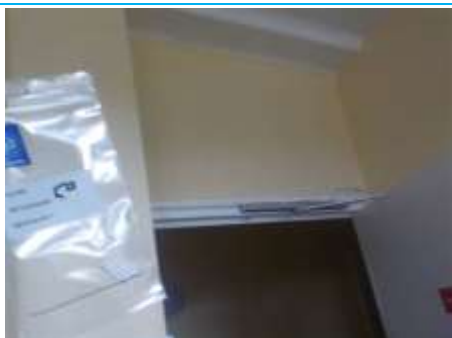
Matériaux : ZPSO-059
 Prélèvement : P059
 Description : Peinture + enduit murs
 Localisation : Rez de chaussée - Linge sale
 Résultat : Absence d'amiante

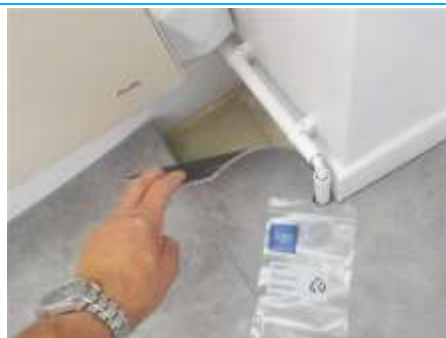
Matériaux : ZPSO-060
 Prélèvement : P060
 Description : Lé plastique + colle
 Localisation : Rez de chaussée - Bureau partage
 Résultat : Absence d'amiante

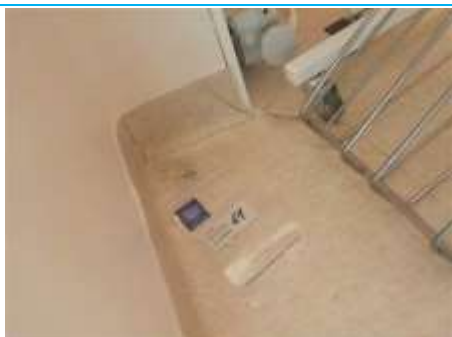
Matériaux : ZPSO-061
 Prélèvement : P061
 Description : Lé plastique + colle + ragréage
 Localisation : Rez de chaussée - Placard
 Résultat : Absence d'amiante

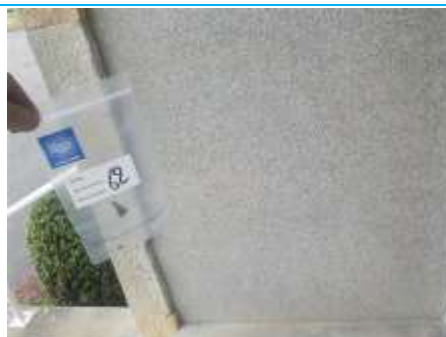
Matériaux : ZPSO-062
 Prélèvement : P062
 Description : Enduit extérieur
 Localisation : Parties extérieures: Façades entrée
 Résultat : Pas de réponse

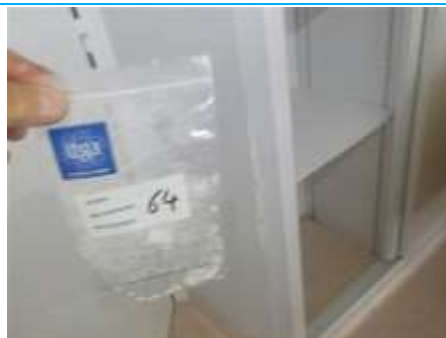
Matériaux : ZPSO-064
 Prélèvement : P064
 Description : Bandes calicot
 Localisation : Rez de chaussée - Chambre 5
 Résultat : Absence d'amiante

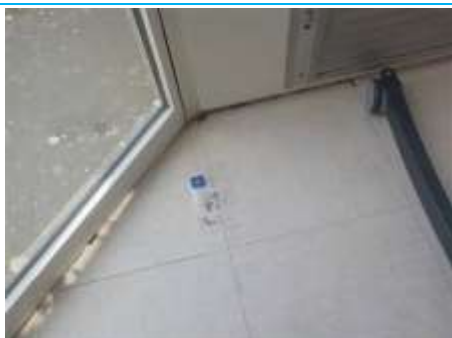
Matériaux : ZPSO-065
 Prélèvement : P065
 Description : Lé plastique + colle + ragréage
 Localisation : Rez de chaussée - Dégagement 4
 Résultat : Absence d'amiante

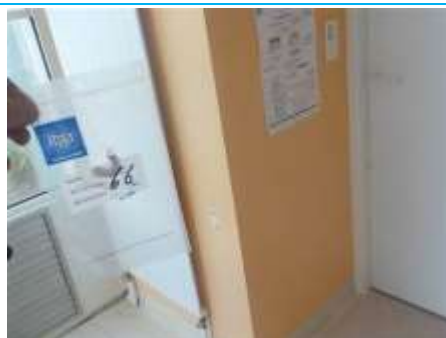
Matériaux : ZPSO-066
 Prélèvement : P066
 Description : Peinture + enduit murs
 Localisation : Rez de chaussée - Dégagement 4
 Résultat : Absence d'amiante

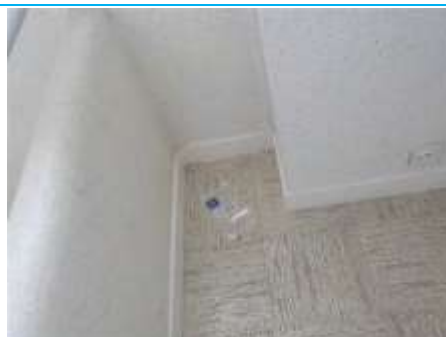
Matériaux : ZPSO-068
 Prélèvement : P068
 Description : Colle + ragréage
 Localisation : 1er étage - Dégagement
 Résultat : Absence d'amiante

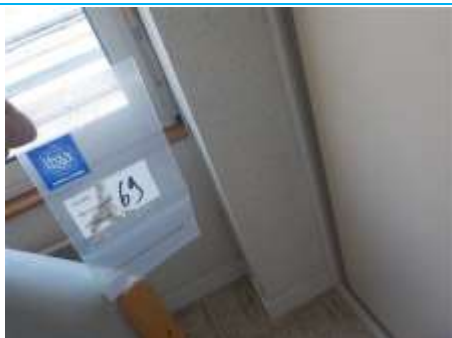
Matériaux : ZPSO-069
 Prélèvement : P069
 Description : Bandes calicot
 Localisation : 1er étage - Psycho
 Résultat : Absence d'amiante

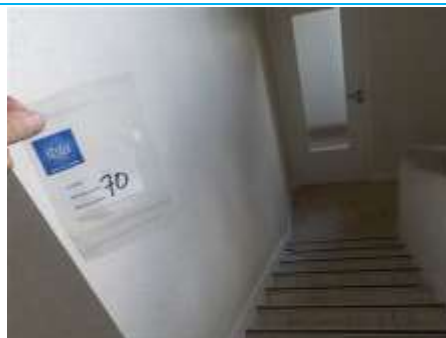
Matériaux : ZPSO-070
 Prélèvement : P070
 Description : Peinture + enduit murs
 Localisation : 1er étage - Cage d'escalier
 Résultat : Absence d'amiante

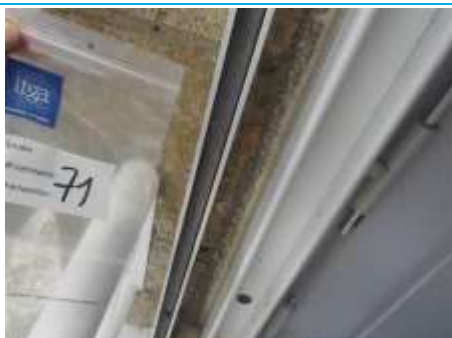
Matériaux : ZPSO-071
 Prélèvement : P071
 Description : Joint de menuiserie
 Localisation : 1er étage - Salle de réunion
 Résultat : Absence d'amiante

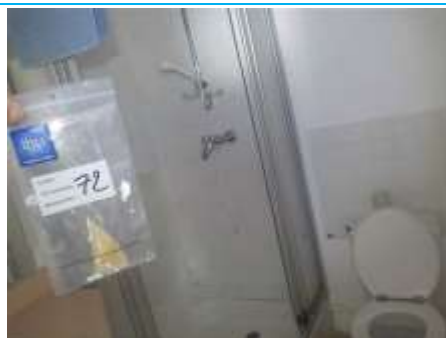
Matériaux : ZPSO-072
 Prélèvement : P072
 Description : Colle de faïence
 Localisation : 1er étage - SdB salle de réunion
 Résultat : Absence d'amiante

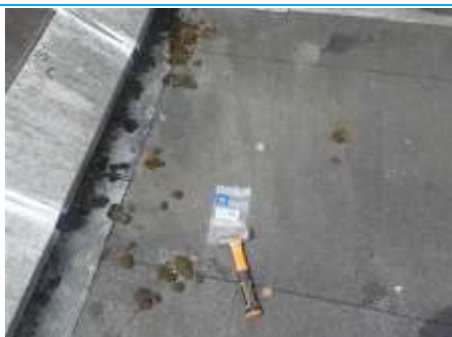
Matériaux : ZPSO-073
 Prélèvement : P073
 Description : Partie plane : revêtement bitumineux
 Localisation : Parties extérieures: Toiture terrasse garage
 Résultat : Absence d'amiante

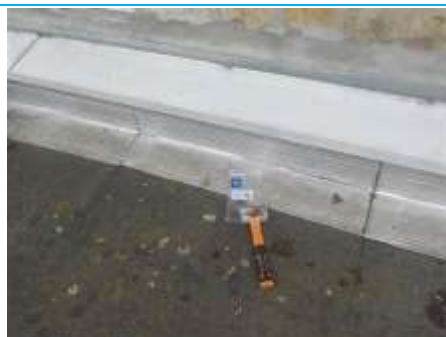
Matériaux : ZPSO-074
 Prélèvement : P074
 Description : Relevé : revêtement bitumineux
 Localisation : Parties extérieures: Toiture terrasse garage
 Résultat : Absence d'amiante

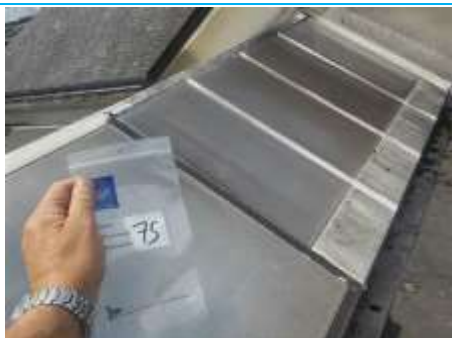
Matériaux : ZPSO-075
 Prélèvement : P075
 Description : Joint chassis vitrés
 Localisation : Parties extérieures: Toiture terrasse garage
 Résultat : Absence d'amiante

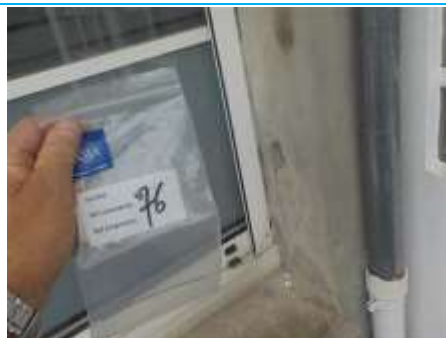
Matériaux : ZPSO-076
 Prélèvement : P076
 Description : Joint de menuiserie
 Localisation : Rez de chaussée - Chambres
 Résultat : Absence d'amiante

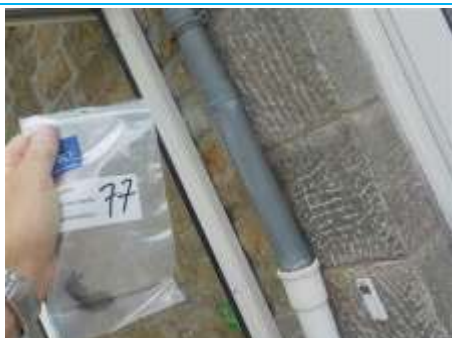
Matériaux : ZPSO-077
 Prélèvement : P077
 Description : Joint de menuiserie
 Localisation : Rez de chaussée - Sas extérieur
 Résultat : Absence d'amiante

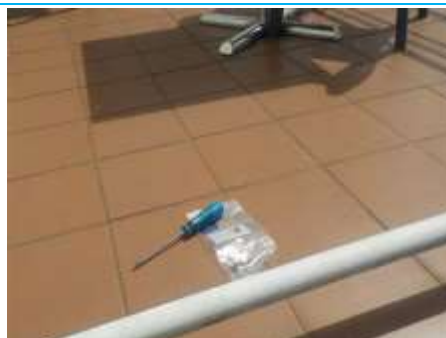
Matériaux : ZPSO-078
 Prélèvement : P078
 Description : Colle de carrelage
 Localisation : Parties extérieures: Terrasse chambre 5
 Résultat : Absence d'amiante

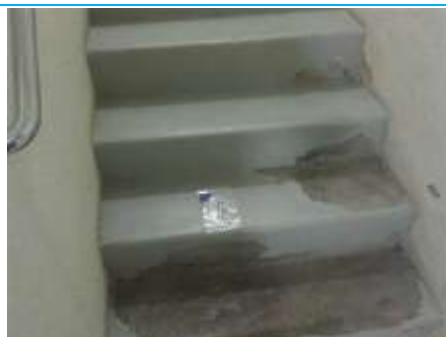
Matériaux : ZPSO-080
 Prélèvement : P080
 Description : Peinture de sol
 Localisation : Sous-Sol - Cage d'escalier
 Résultat : Absence d'amiante
