N/REF : STO-23-228-RAPP-A-ACCRETEIL-G5-Bâtiments 3-6-7-13-14 - I.E.SOURDUN

## Bâtiments n° 3, 6, 7, 13 et 14 Diagnostic géotechnique G5

Internat d'Excellence de Sourdun  
Bâti n° 3, 6, 7, 13 et 14  
100, rue de Paris  
77487 SOURDUN

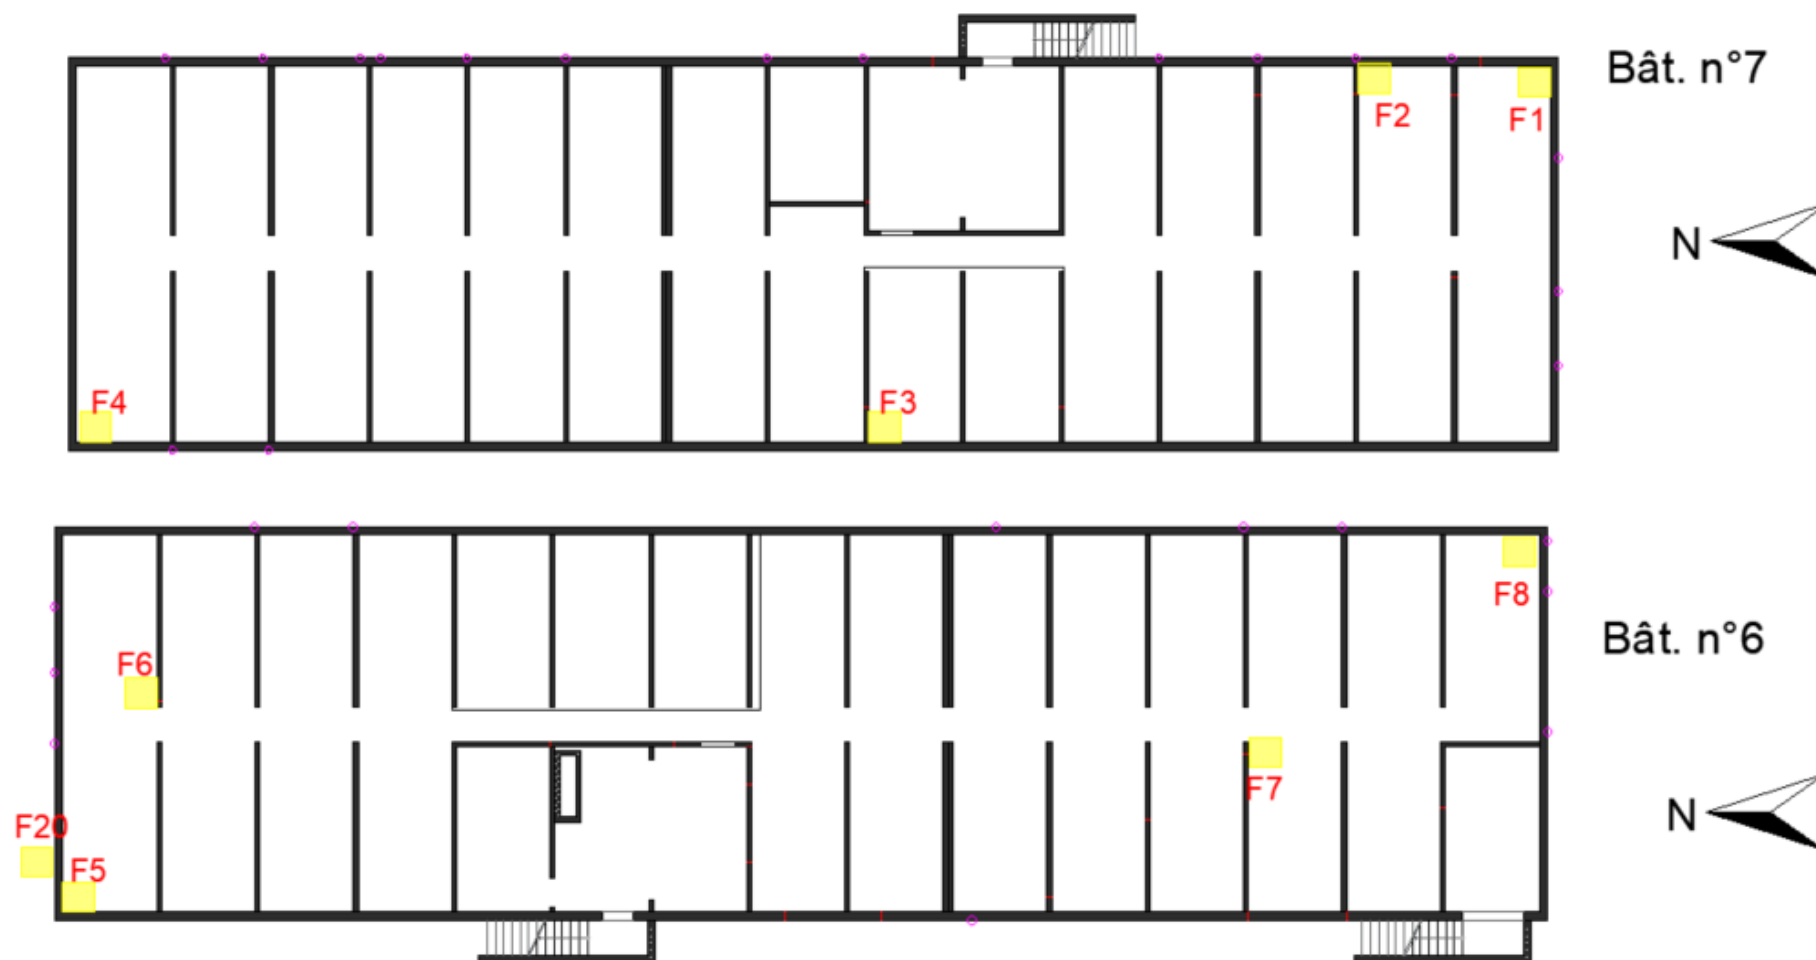
Figure 12 : plan d'implantation des investigations géotechniques - Fouilles de reconnaissance de fondation des bâtiments n°6 et 7.

**F : fouille de reconnaissance de fondation**

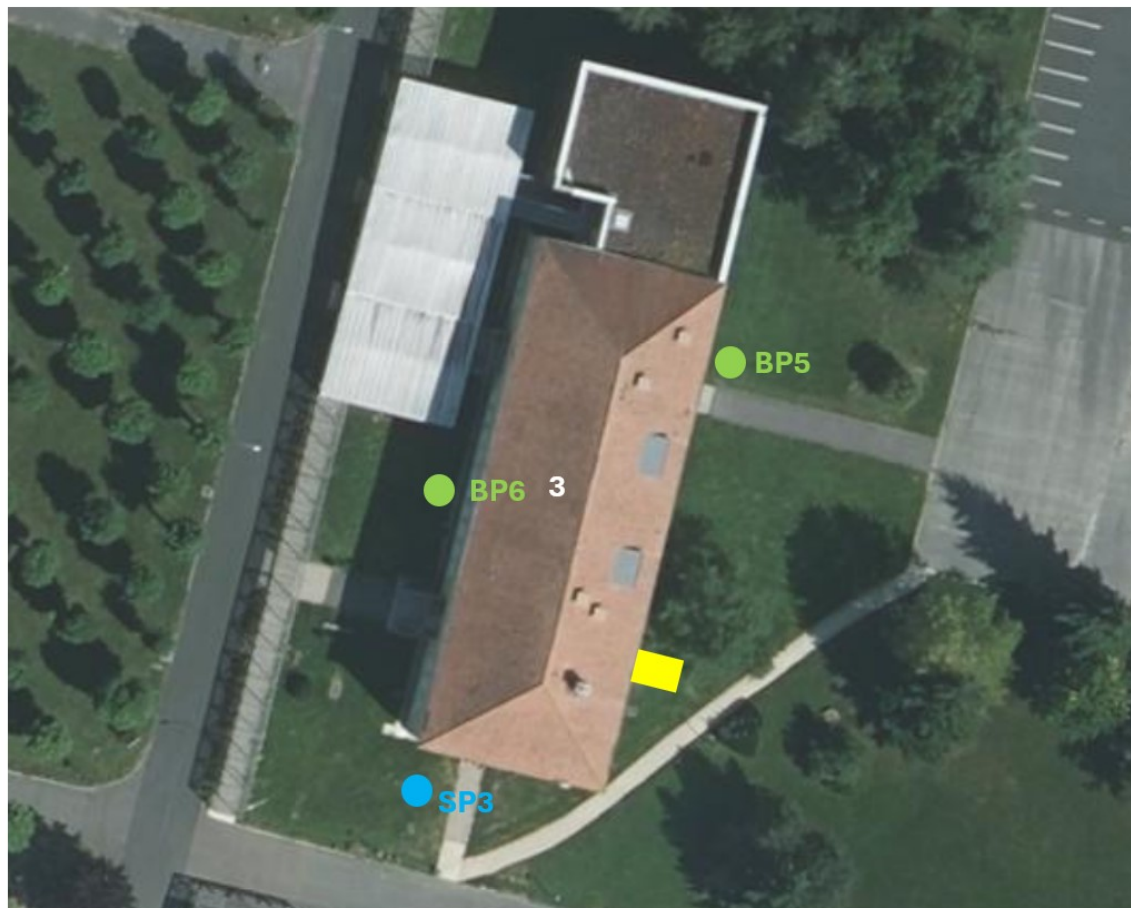
Figure 13 : implantation des sondages à l'extérieur du bâtiment n°3.

- Sondage carotté
- Sondage pressiométrique
- Battage au pénétromètre
- Fouille de reconnaissance

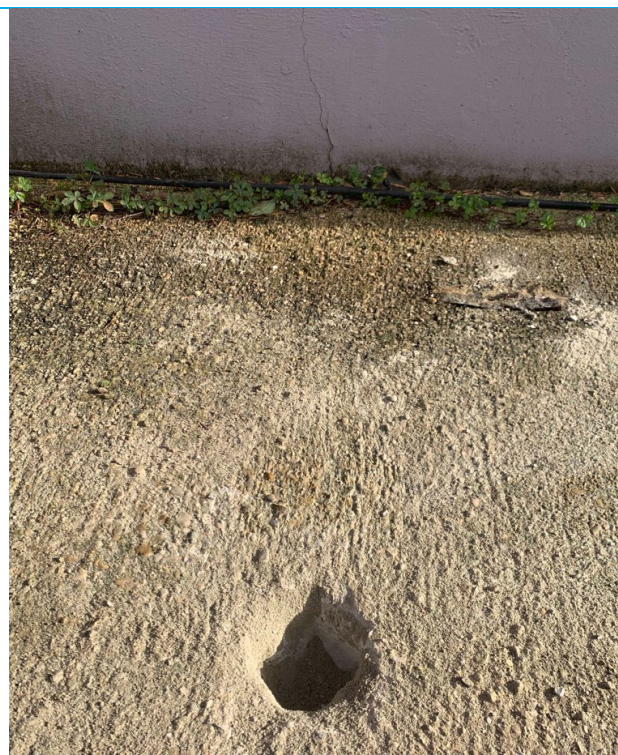
### Localisation et photographie du battage

Le profil pénétrométrique en BP1 montre une forte dégradation des terrains au moins jusqu'à 2,3 m au droit de l'affaissement du chemin bétonné et de la fissure traversante à l'extrémité sud-est du bâtiment n°7.

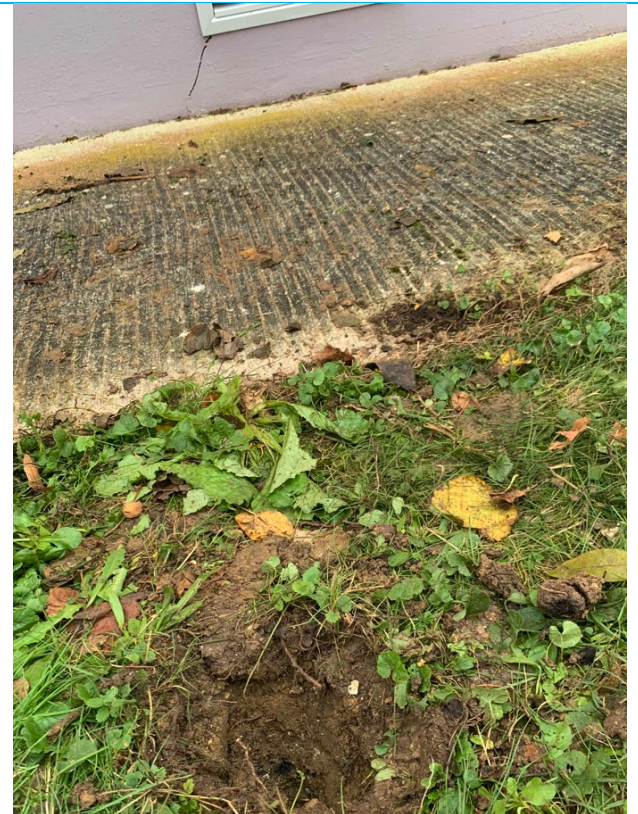
### Localisation et photographie du battage

Les battages pénétrométriques BP3 et BP4 ont été réalisés à l'extérieur, en façade ouest du bâtiment n°6 au droit de zones affaissées et/ou présentant des fissures.

Un refus rapide a été obtenu à 3,3 m de profondeur. Il est cohérent avec les fortes valeurs obtenues sur le profil BP3.

Les profils sont similaires sur les 2 premiers mètres avec des valeurs de résistance dynamique assez faibles  $R_d \approx 20$  bars. Cette profondeur peut correspondre aux terrassements pour la création du sous-sol.

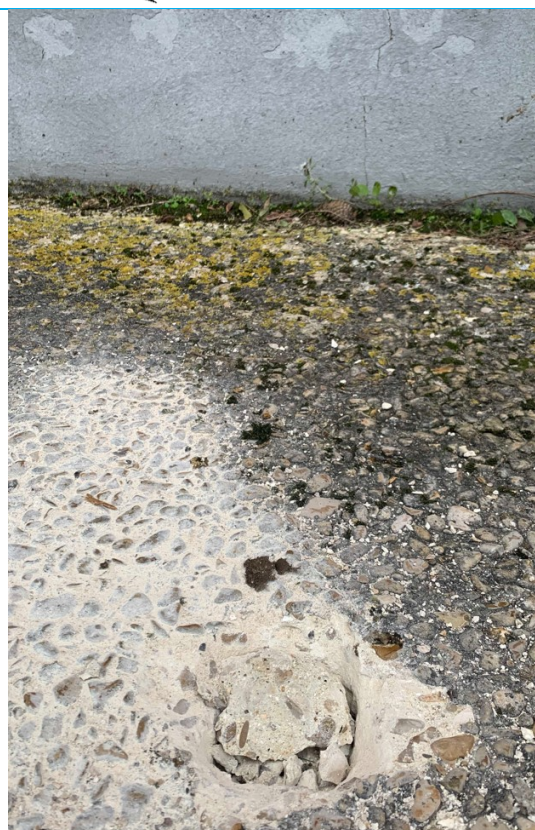
#### Localisation et photographie du battage

**Profil pénétrométrique - BP8**

La résistance dynamique en pointe (Rd) augmente très rapidement avec la profondeur et est très élevée.

Aucune anomalie n'a été constatée jusqu'au refus à 0,6 m de profondeur.

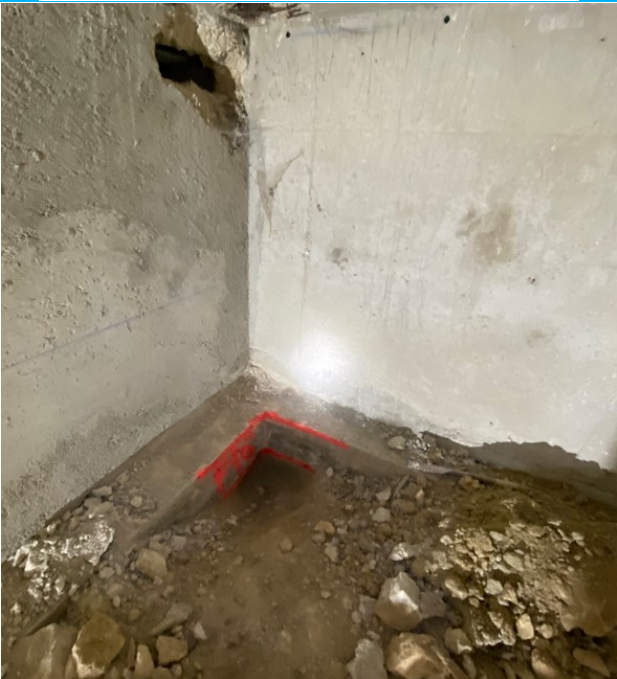
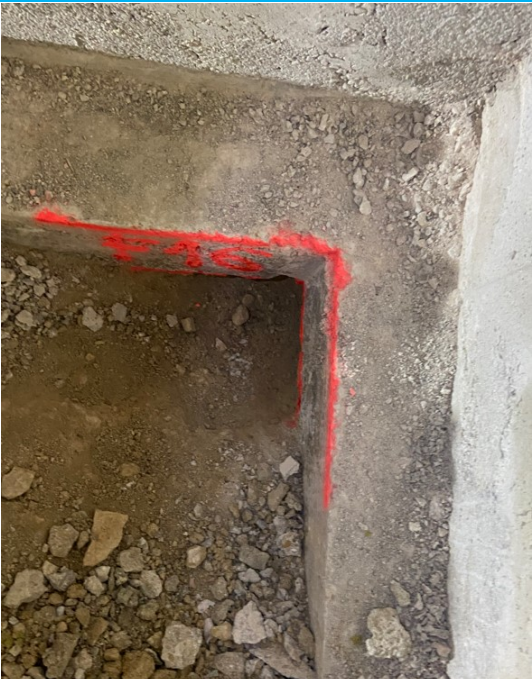
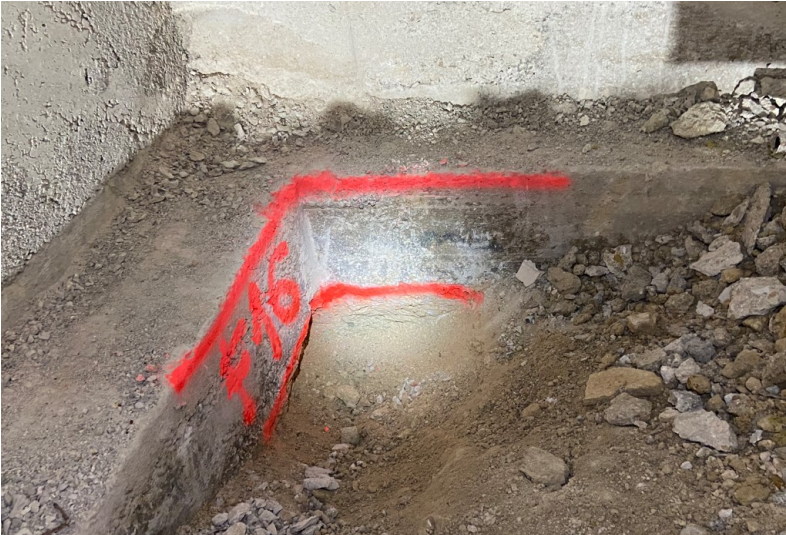
Vue en plan	Coupe AA'

- Fondation de type : semelle filante en béton coulé pleine fouille ;
- Débord de la fondation par rapport au nu du mur de façade ouest : 20 cm ;
- Débord de la fondation par rapport au nu du mur de refend : 25 cm ;
- Hauteur entre la sous-face du plancher haut du sous-sol et l'arase supérieure de la semelle : 1,6 m ;

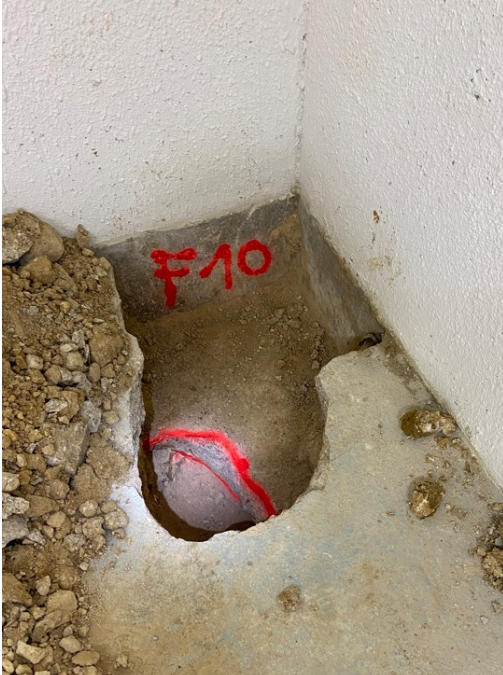
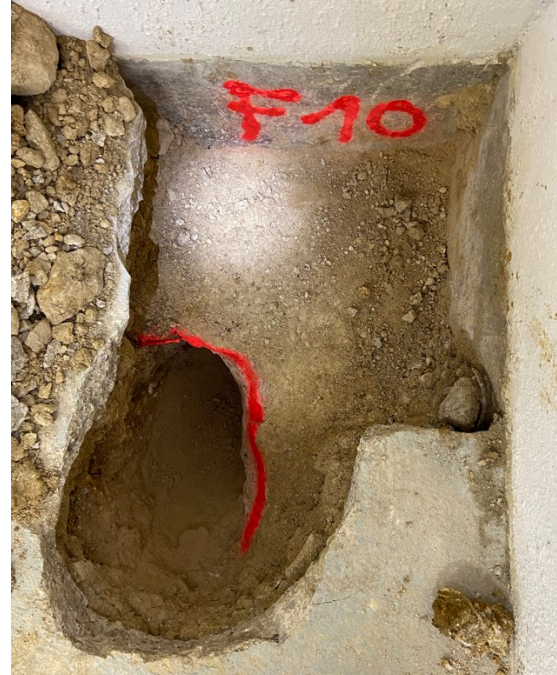
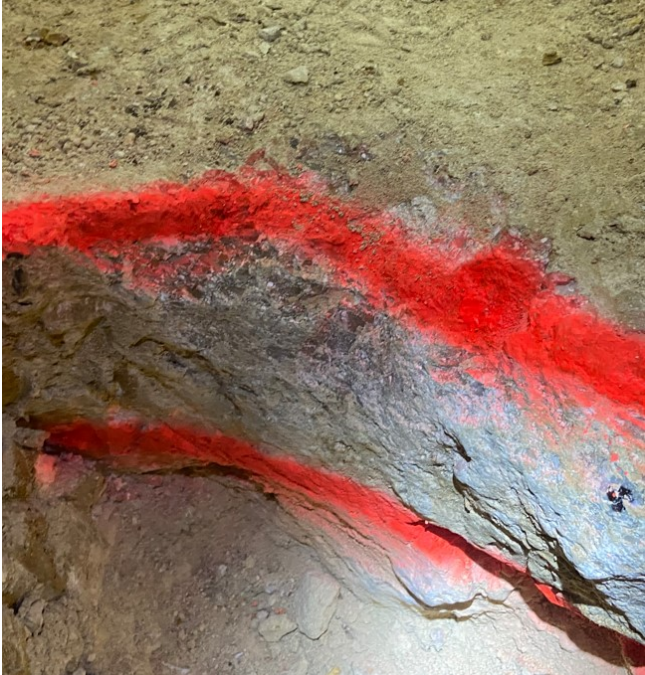
Vue en plan	Coupe AA'

- Fondation de type : semelle filante en béton coulé pleine fouille ;
- Débords de la fondation par rapport au nu des murs de refend : 40 cm ;
- Hauteur entre la sous-face du plancher haut du sous-sol et l'arase supérieure de la semelle : 2,85 m ;

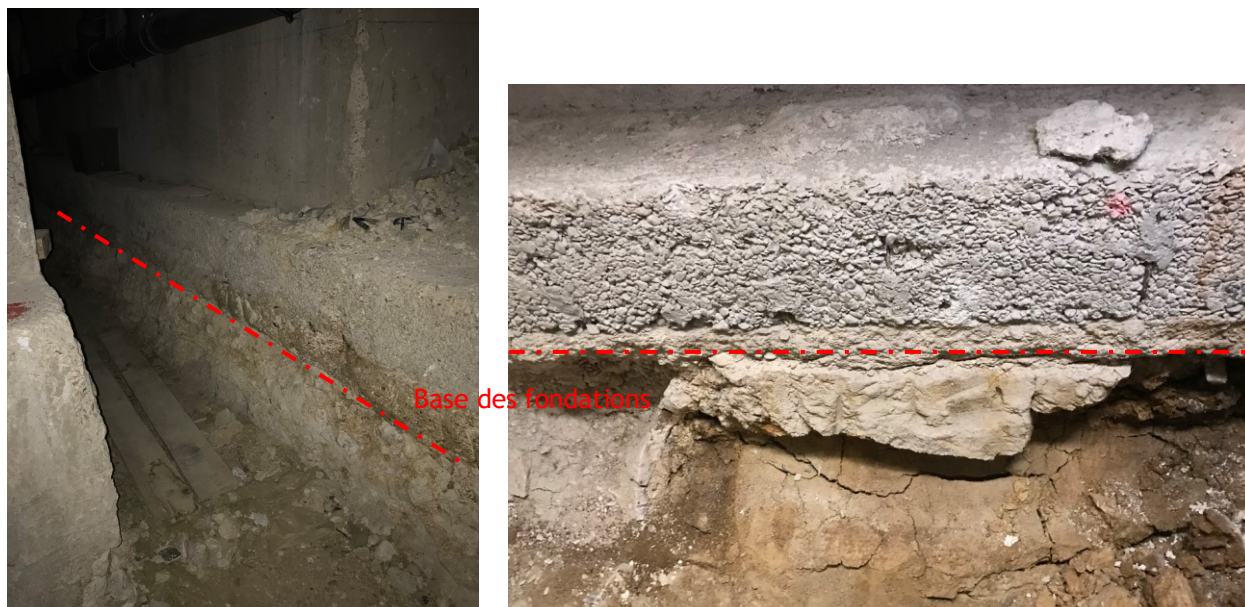
Figure 17 : photos des semelles déchaussées (bâtiments 13/14).

Les terrains d'assise de ces bâtiments sont de bonne qualité, les désordres observés sont a priori liés aux malfaçons (défaut de ferrailage) et déchaussement des fondations tel qu'observable sur les photos ci-dessous.
