## PERGOLA - DOMAINE DU RAYOL

### CONSERVATOIRE DU LITTORAL

## PHASE PRO

*Maîtrise d'œuvre pour la restauration de la pergola*

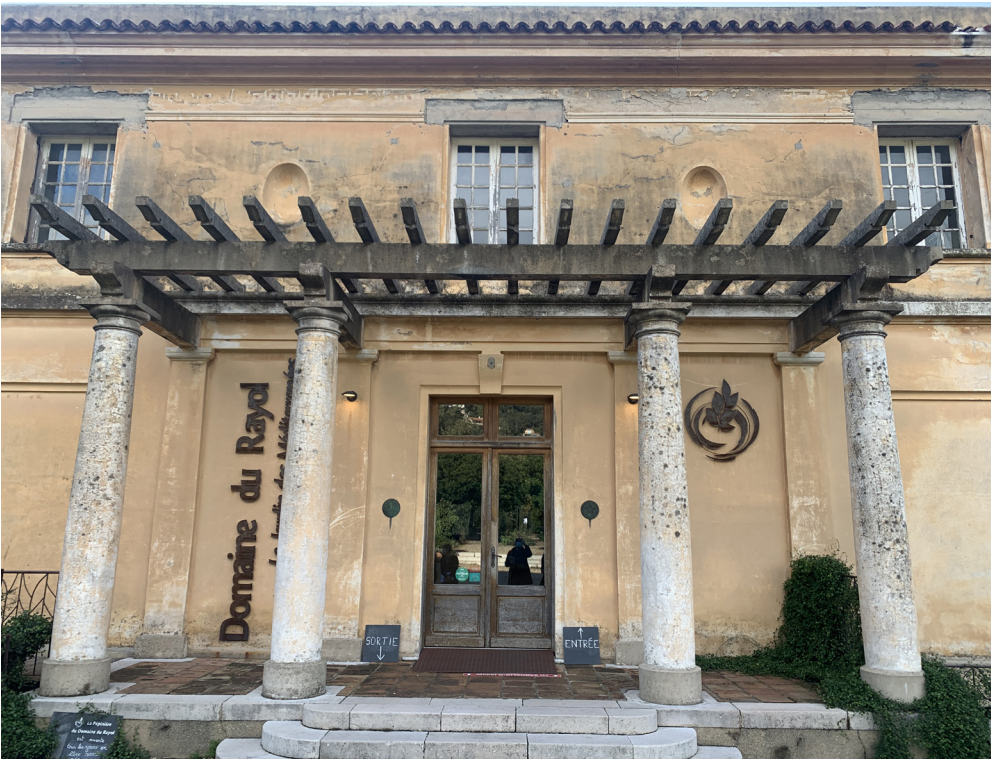
(Image 28) Vue de la pergola de l'hôtel de la mer, façade Nord

L'analyse de la pergola de l'Hôtel de la Mer a permis de préciser les dispositions d'origine et les similitudes avec la pergola. Une étude des couches de badigeon et des photos anciennes, dans le cadre de notre étude de diagnostic de l'Hôtel de la Mer, nous permet de mieux comprendre les dispositions d'origine de l'époque COURMES. Les colonnes de la pergola d'entrée étaient d'abord recouvert par un enduit blanc décoré de faux-joints gris. Cet enduit blanc a ensuite été recouvert de badigeon ocre jaune, beige. Les poutres étaient semble-t-il conservées en béton brut gris. La pergola du jardin présente des similitudes et quelques différences de mise en œuvre. D'abord l'enduit des colonnes ne comporte pas de couche de finition blanche, mais couleur sable, et elles ont ensuite été recouvertes d'un badigeon blanc. Concernant le système de poutres, un ragréage de finition a été réalisé sur les poutres longitudinales et les poutres transversales primaires. Comme dans le cas de l'Hôtel de la Mer, les poutrelles transversales semblent également n'avoir jamais été recouvertes d'un badigeon de finition. Il n'a été constaté aucune trace de décor de faux-joints sur les colonnes.

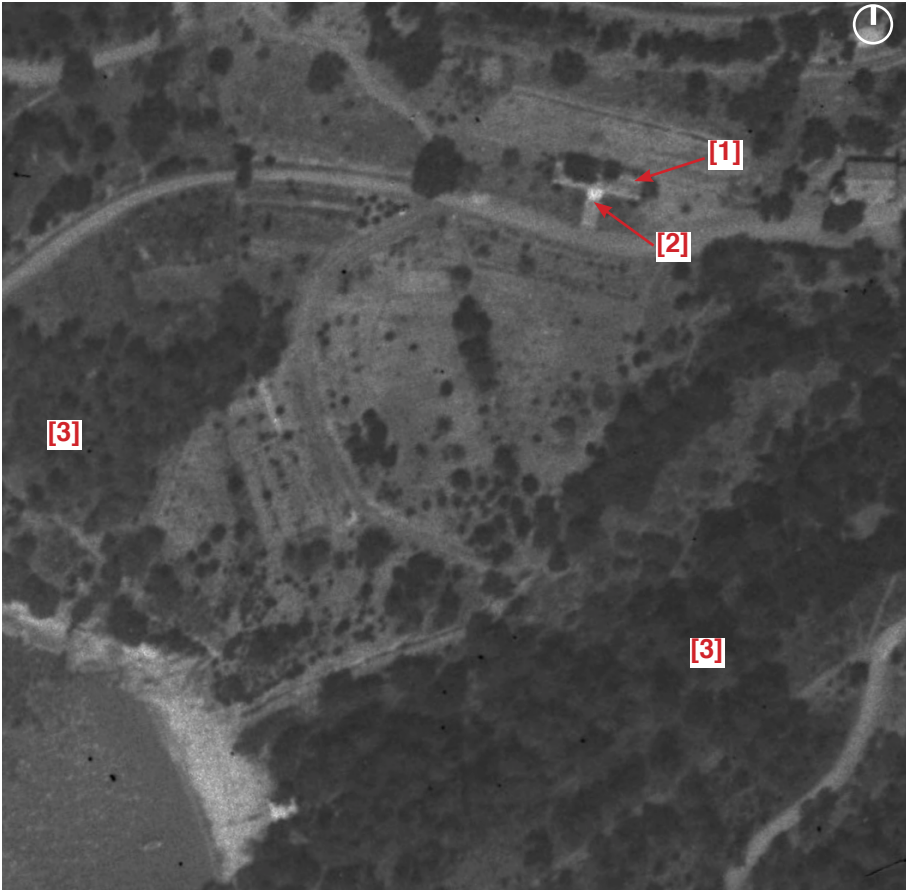
Photos aériennes, commune de Hyères: 1930  
Sources : Géoportail

Il s'agit de la photo aérienne la plus ancienne en notre possession datant de 1930, époque de la famille Courmes.

On observe les dispositions générales du site dans son état ancien. Les chemins principaux du jardin sont bien visibles. Celui au Nord permet d'accéder à la pergola [1]. On observe les marches au Sud [2] ainsi que quelques végétations qui l'entourent. Mis à part deux zones fortement boisées [3], le reste du site est composé de prés semblant être bien entretenus.

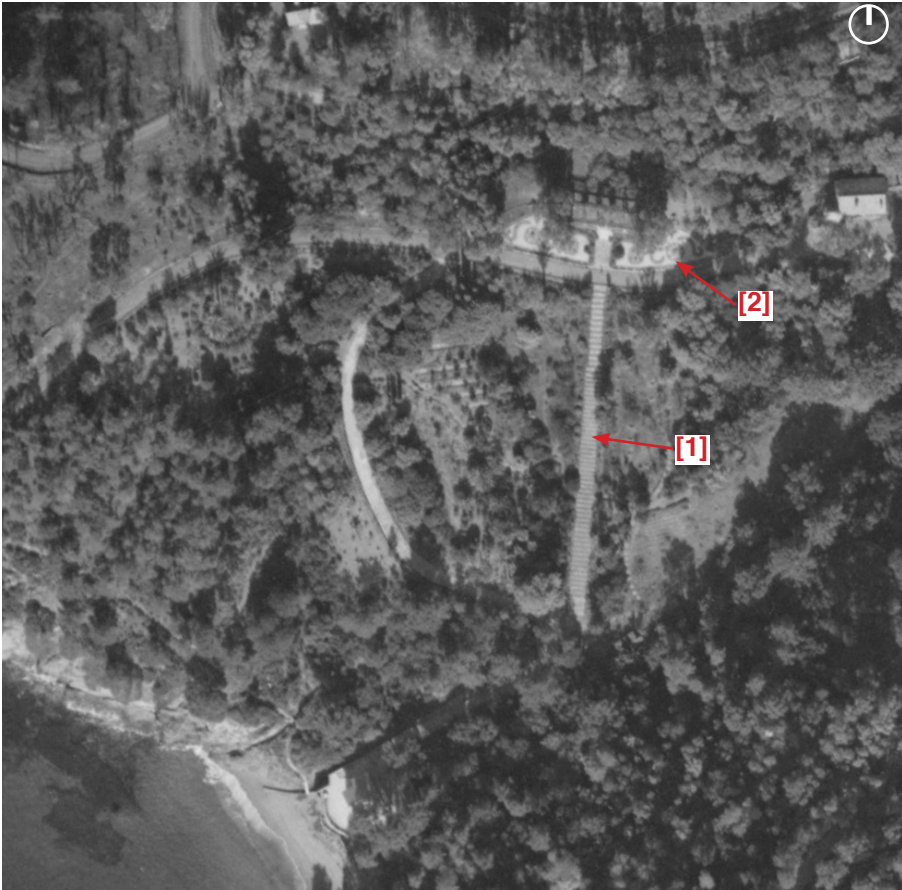
Photos aériennes, commune de Hyères: 1950  
Sources : Géoportail

La photo aérienne de 1950 nous montre l'époque de la famille Potez.

On observe que les terrains sont déboisés. Le grand escalier suivant la perspective de la pergola a été réalisé [1]. Les parterres géométriques d'Etienne Gola devant la pergola sont bien visibles [2]. La végétation s'est développée et les terrains en-dessous de la pergola ont été restructurés avec de multiples plantations.

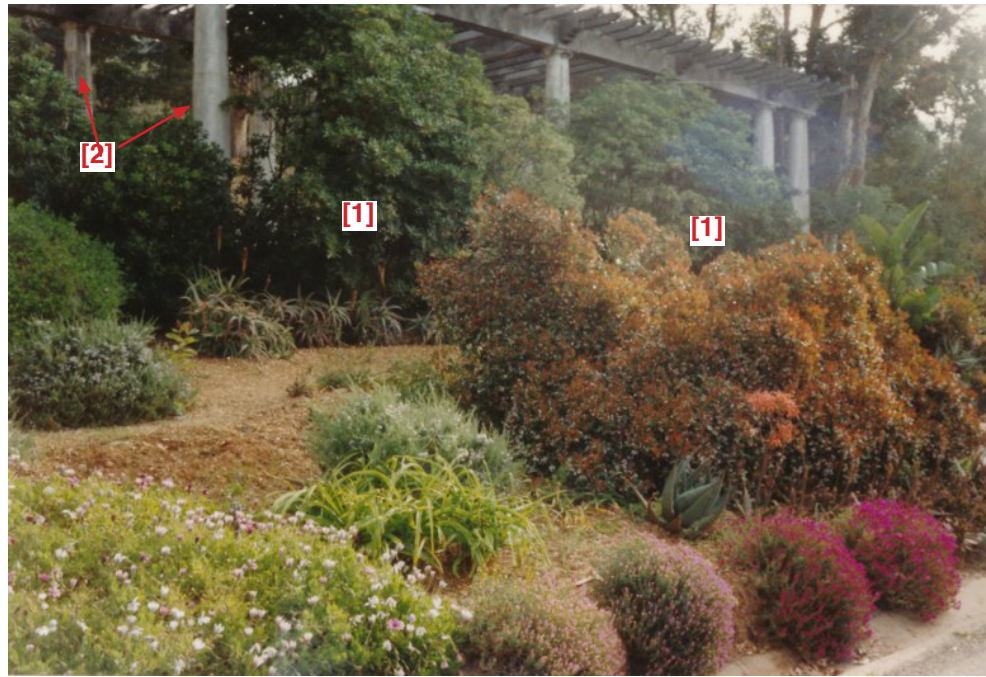
1990-1991 © Gilles Clément

**3. La pergola masquée par la végétation**  
Sur cette photo, le côté Sud de la pergola a été totalement retravaillé. Il s'agit du projet réalisé pour la parcelle «Afrique du Sud» élaboré par Gilles Clément. Les plantes et arbustes sont globalement d'une taille importante et occupent l'ensemble du parterre au Sud de la pergola.  
Des massifs végétaux [1] masquent l'ensemble du soubassement de la pergola et une grande partie des colonnes. Cela modifie encore grandement la perception de la pergola. Il semble que les plantes grimpantes des jardinières entre les colonnes ont disparues [2].

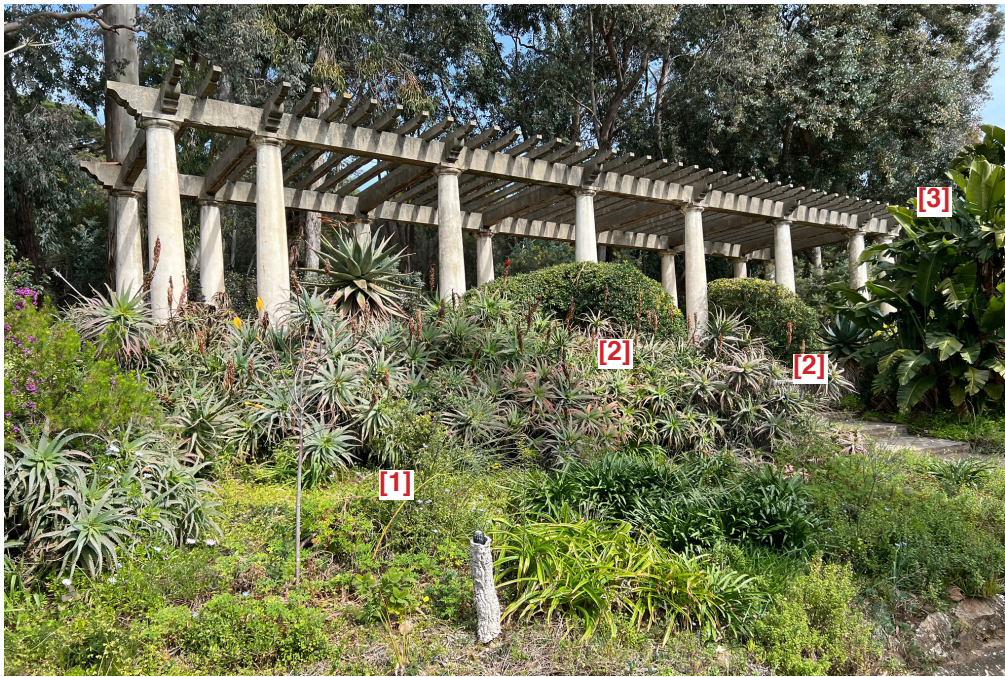
Mars 2023

**4. Visibilité partielle retrouvée**  
Cette photo présente l'état actuel des alentours de la pergola. Les jardins entourant la pergola sont entretenus. Des plantes de type aloès ont été rajoutées [1], générant un grand massif vert. Les deux haies de part et d'autre des marches existent toujours et sont taillées en L [2]. Le mimosa planté devant la façade Est de la pergola a grandi et occupe maintenant une grande partie de l'espace intérieur de la construction [3]. Les arbustes plantés le long du muret ont disparu [4].  
La végétation masque toujours tout le soubassement, y compris les socles des anciennes jarres disparues. La moitié supérieure des colonnes sont à présent visibles.

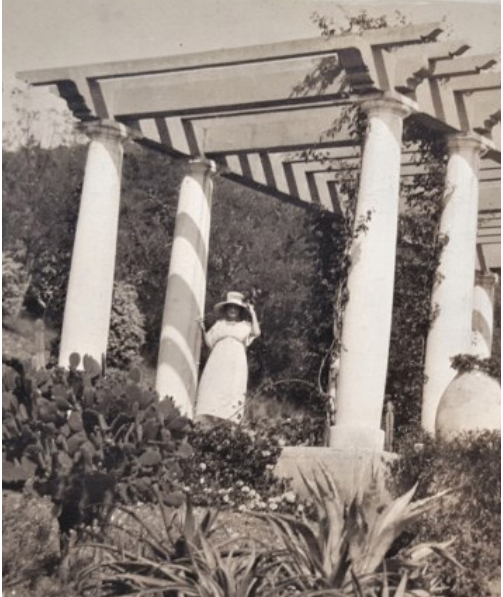
1.Poutres et poutrelles

Hypothèse : finition béton brut pour les poutrelles préfabriquées et ragréage de finition pour les poutres

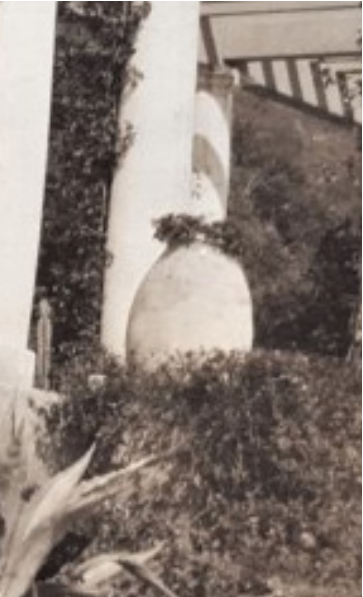
vestige d'anneau avec son fil métallique

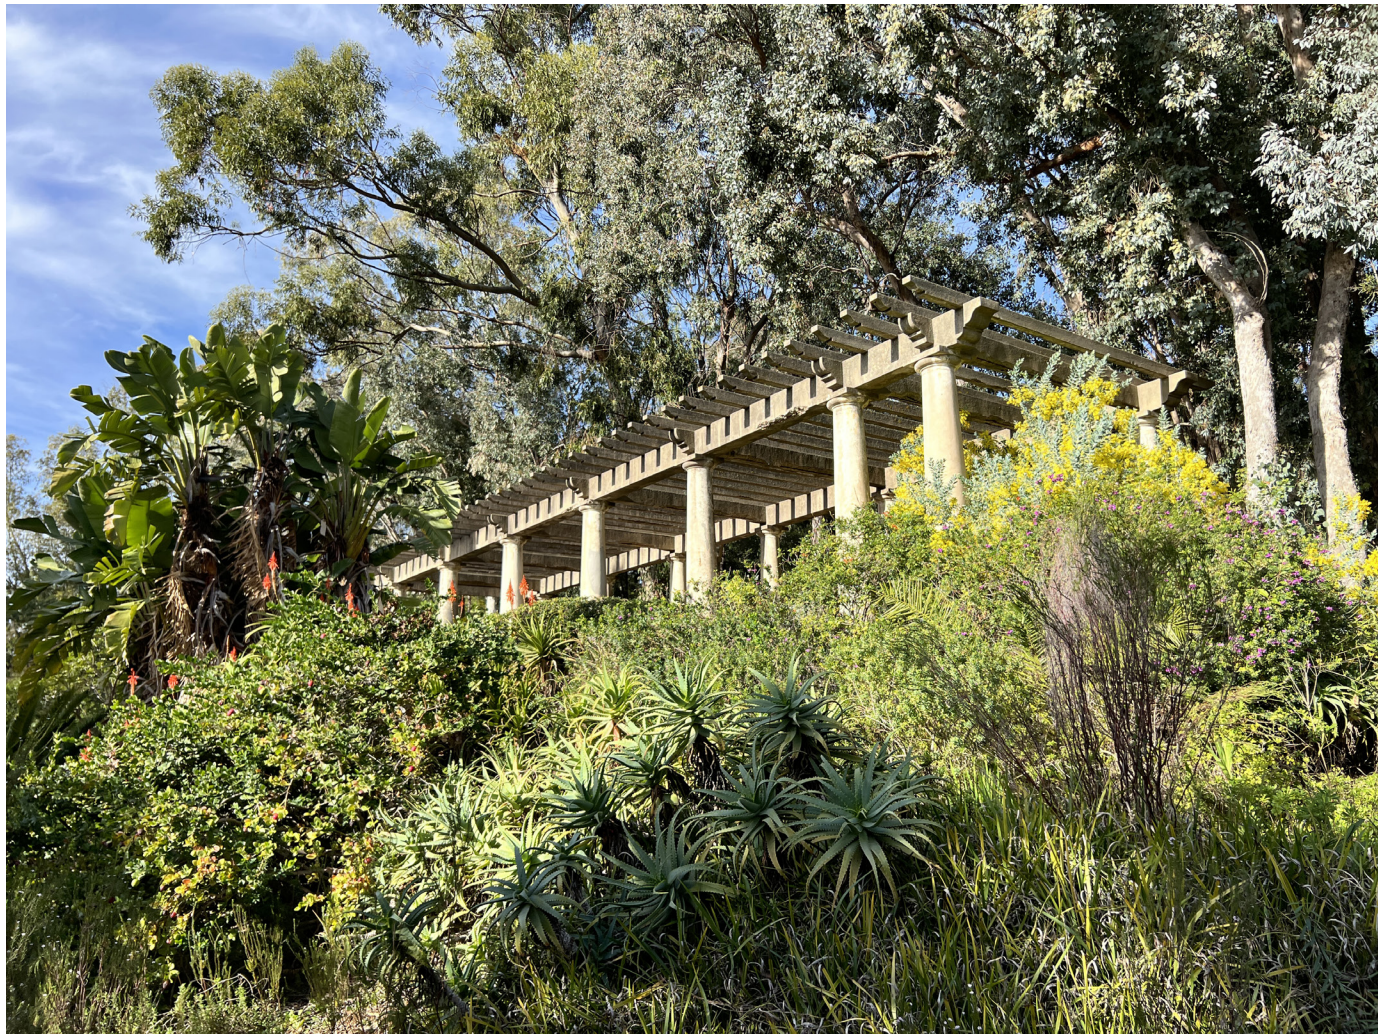
- Affaissement du muret de soubassement à l'angle Sud-Ouest, présence d'une fissure verticale et manque de matière au droit du muret Ouest [2] [7]
  - Dévers notable de la colonne à l'angle Sud-Ouest Sud [1], provoqué par un basculement plus ou moins ancien. La colonne semble aujourd'hui stabilisée. En partie haute, cette colonne n'est plus axée sur la trame (décalage relevé d'environ 7cm). La comparaison avec la photo ancienne de 1918 confirme ce désaxement [6]. Un rajout de matière a été fait entre la poutre et la colonne pour caler l'espace engendré par le basculement [5]

- Basculement du socle (ancien socle d'une jarre) adossé au muret Sud [2]
  - Fissures au droit des poutres et en sous-face de poutrelles et décollement de l'épiderme vertical au droit de la poutre longitudinale Nord [3]

- Pertes de l'enrobage du béton, éclatements de béton avec aciers apparents corrodés, épaufrures, [3] [4]
  - Corrosion importante des aciers et coulures ferrugineuses [3]

- Usure et altération de la couche de badigeon ancienne
  - Zone d'humidité
  - Zone de ragréage et reprise au ciment sur certaines poutrelles et au droit de colonnes

- Zones de patines biologiques, de salissures et d'altérations chromatiques
- NOTA : sur site, nous avons pu observer au sol plusieurs éclats de béton, ce qui semble indiquer que la dégradation de l'ouvrage est toujours évolutive.

Les sondages réalisés dans l'angle Sud-Ouest ont permis de mieux comprendre son affaissement : il pourrait être causé par l'absence de fondation adaptée (mur semblant être fondé uniquement sur du gros béton) et la présence de racines se développant sous la structure. Cet affaissement a provoqué l'apparition de la fissure verticale et la perte d'une partie du muret. Le basculement de la colonne est probablement provoqué par les mêmes causes. (cf. rapport BET i2c Résultats des investigations structurelles et préconisations des travaux)

Les problématiques rencontrées vis-à-vis du béton et de la corrosion des armatures sont essentiellement dues à l'environnement marin, à l'infiltration d'humidité, à la nature propre et la spécificité de mise en œuvre des bétons anciens (voir détail explicatif en page suivante).
