COMPTE-RENDU DE CAROTTAGE

RN83 (25) BIDI

PR0+000 AU PR6+100
SENS 1 & 2

Rédaction T. LAMY	Relecture P. SCHERRER
Nombre de pages Rapport de 3 pages et 4 annexes	N° de rapport Rapport N°2022-039
Date d'édition Version N°1 du 13/02/2023	Section RN83 (25) BIDI PR0+000 AU PR6+100 SENS 1 & 2

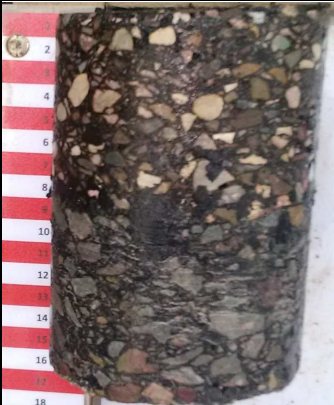
CEI La Vèze 2022_RN83_0+000_Car1_VL SENS 1 (47,00724 / 5,84642)

PR	Voie	Situation - Sens	Épaisseur		Photo	Interface	Couche	Amiante	HAP	Observation(s)
			Couche	Totale						
0+000	VL	AXE	6.0	6.0

BACC	BB - CTBO

7.0	13.0		BACC	BB - CTBO

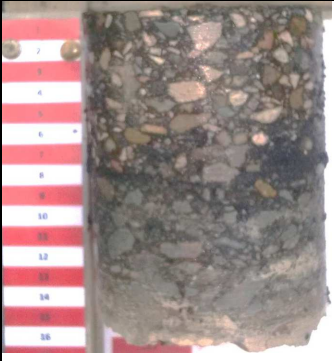
CEI_La Vèze_2022_RN83_0+000_Car2_VL SENS 2 (47,00727 / 5,84639)

PR	Voie	Situation - Sens	Épaisseur		Photo	Interface	Couche	Amiante	HAP	Observation(s)
			Couche	Totale						
0+000	VL	AXE	6.0	6.0

BACC	BB - CTBO

6.0	12.0		BACC	BB - CTBO

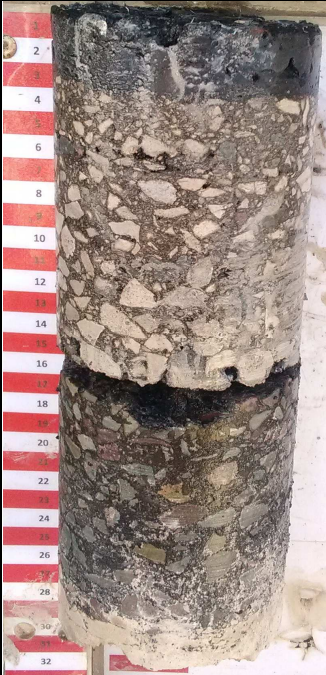
CEI_La Vézé_2022_RN83_0+200_Car3_VL SENS 1 (47,00788 / 5,84905)

PR	Voie	Situation - Sens	Épaisseur		Photo	Interface	Couche	Amiante	HAP	Observation(s)
			Couche	Totale						
0+200	VL	AXE	2.5	2.5

BACC	BB - CTBO

3.0	5.5		BACC	BB - CTBO			
			8.0	13.5		MACC	BB - CTBO

9.0	22.5		BACC	BB - CTBO

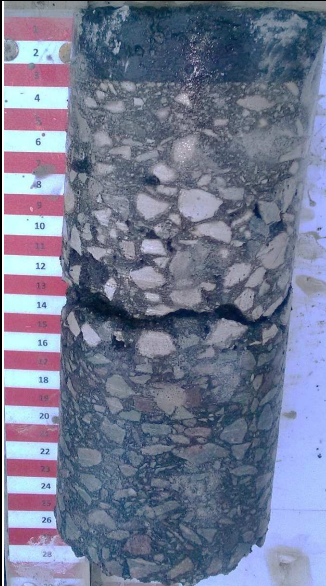
CEI La Vézé 2022_RN83_0+200_Car4_VL SENS 2 (47,00791 / 5,84006)

PR	Voie	Situation - Sens	Épaisseur		Photo	Interface	Couche	Amiante	HAP	Observation(s)
			Couche	Totale						
0+200	VL	AXE	2.5	2.5

BACC	BB - CTBO

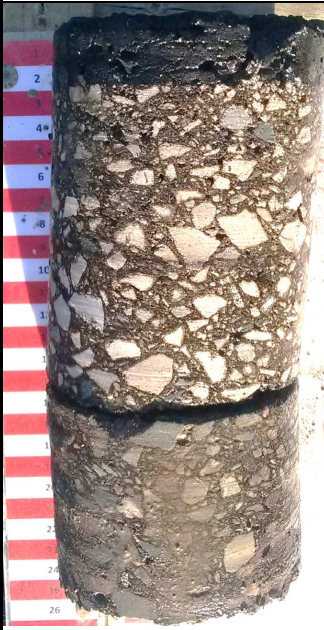
CEI_La Vézère_2022_RN83_0+500_Car5_VL SENS 1 (47,00976 / 5,85185)

PR	Voie	Situation - Sens	Épaisseur		Photo	Interface	Couche	Amiante	HAP	Observation(s)
			Couche	Totale						
0+500	VL	AXE	2.5	2.5

BACC	BB - CTBO

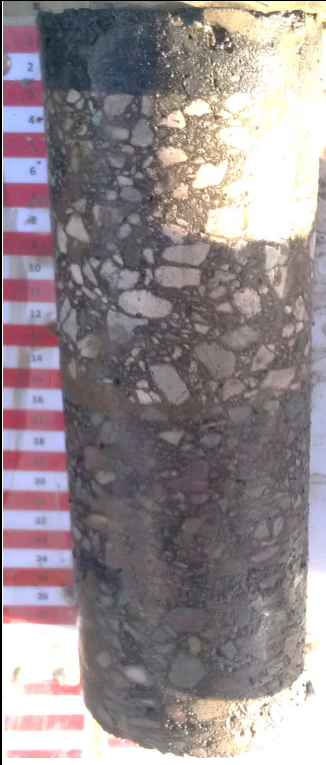
CEI La Vèze_2022_RN83_0+500_Car6_VL SENS 2 (47,00979 / 5,85181)

PR	Voie	Situation - Sens	Épaisseur		Photo	Interface	Couche	Amiante	HAP	Observation(s)
			Couche	Totale						
0+500	VL	AXE	3.0	3.0

BACC	BB - CTBO

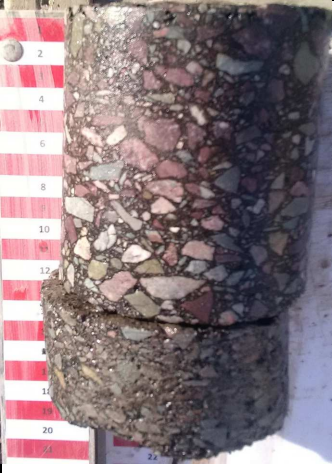
CEI_La Vèze_2022_RN83_0+700_Car7_VL SENS 1 (47,01124 / 5,85342)

PR	Voie	Situation - Sens	Épaisseur		Photo	Interface	Couche	Amiante	HAP	Observation(s)
			Couche	Totale						
0+700	VL	AXE	3.0	3.0

BACC	BB - CTBO

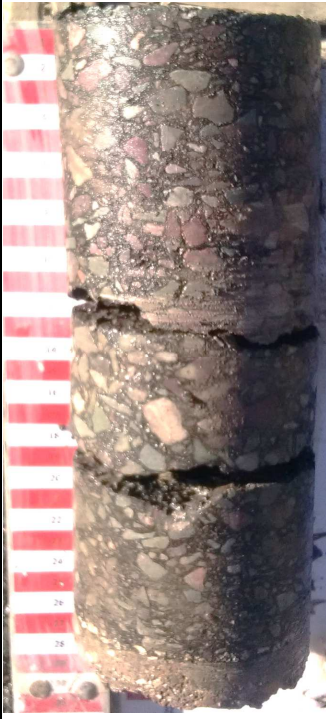
CEI_La Vèze_2022_RN83_0+900_Car9_VL SENS 1 (47,01264 / 5,85482)

PR	Voie	Situation - Sens	Épaisseur		Photo	Interface	Couche	Amiante	HAP	Observation(s)
			Couche	Totale						
0+900	VL	AXE	8.0	8.0

BACC	BB - CTBO

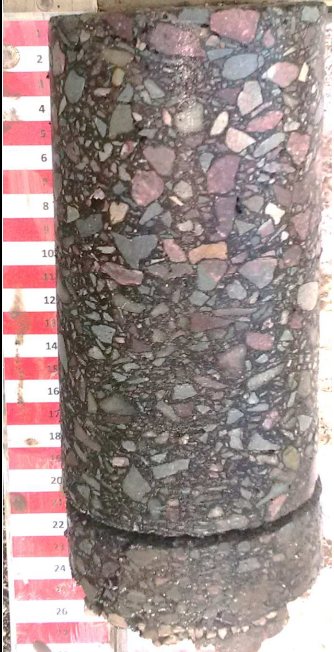
CEI_La Vézé_2022_RN83_0+900_Car10_VL SENS 2 (47,01265 / 5,85478)

PR	Voie	Situation - Sens	Épaisseur		Photo	Interface	Couche	Amiante	HAP	Observation(s)
			Couche	Totale						
0+900	VL	AXE	8.0	8.0

BACC	BB - CTBO

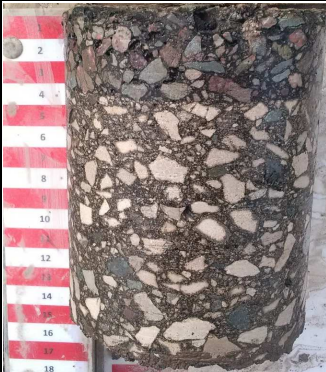
CEI_La Vézé_2022_RN83_1+100_Car11_VL SENS 1 (47,01443 / 5,85744)

PR	Voie	Situation - Sens	Épaisseur		Photo	Interface	Couche	Amiante	HAP	Observation(s)
			Couche	Totale						
1+100	VL	AXE	3.0	3.0

BACC	BB - CTBO

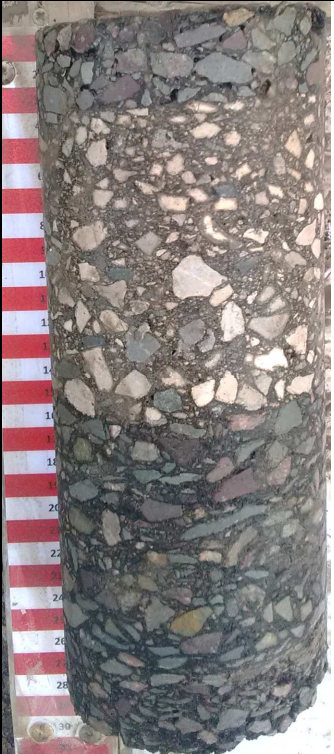
CEI_La Vèze_2022_RN83_1+100_Car12_VL SENS 2 (47,01447 / 5,85741)

PR	Voie	Situation - Sens	Épaisseur		Photo	Interface	Couche	Amiante	HAP	Observation(s)
			Couche	Totale						
1+100	VL	AXE	3.0	3.0

BACC	BB - CTBO

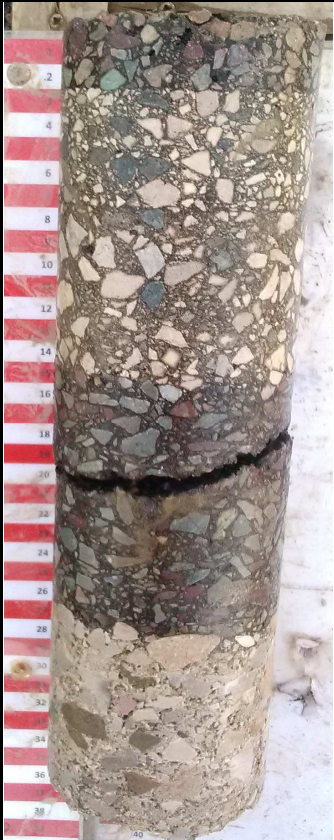
CEI_La Vézé_2022_RN83_1+600_Car13_VL SENS 1 (47,01770 / 5,86211)

PR	Voie	Situation - Sens	Épaisseur		Photo	Interface	Couche	Amiante	HAP	Observation(s)
			Couche	Totale						
1+600	VL	Bande de roulement	3.0	3.0

BACC	BB - CTBO

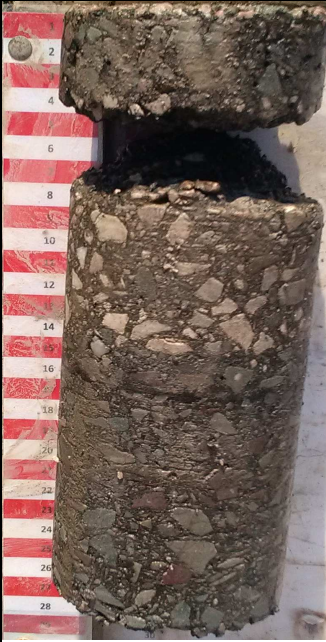
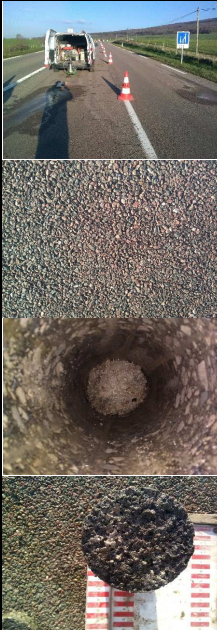
CEI_La Vézé_2022_RN83_1+600_Car38_VL SENS 1 (47,01770 / 5,86216)

PR	Voie	Situation - Sens	Épaisseur		Photo	Interface	Couche	Amiante	HAP	Observation(s)
			Couche	Totale						
1+600	VL	AXE	4.0	4.0

MACC	BB - CTBO

3.0	7.0		BACC	BB - MADI			
			5.5	12.5		BACC	BB - CTBO			
			12.0	24.5		BACC	BB - CTBO

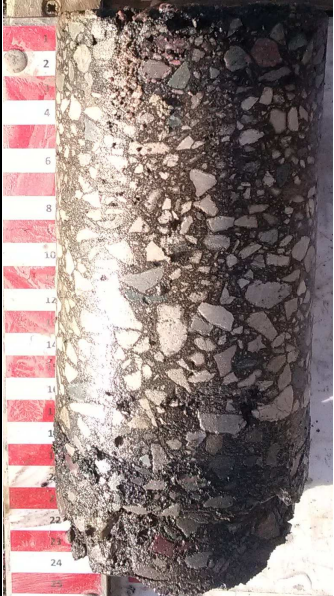
CEI_La Vézé_2022_RN83_1+600_Car14_VL SENS 2 (47,01767 / 5,86220)

PR	Voie	Situation - Sens	Épaisseur		Photo	Interface	Couche	Amiante	HAP	Observation(s)
			Couche	Totale						
1+600	VL	AXE	3.0	3.0

BACC	BB - CTBO

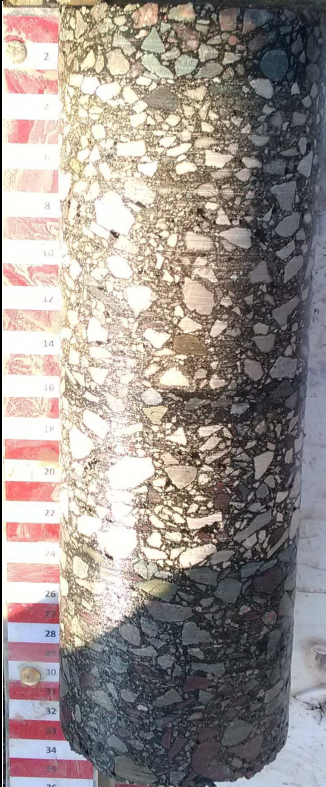
CEI_La Vézé_2022_RN83_2+100_Car15_VL SENS 1 (47,02083 / 5,86678)

PR	Voie	Situation - Sens	Épaisseur		Photo	Interface	Couche	Amiante	HAP	Observation(s)
			Couche	Totale						
2+100	VL	Bande de roulement	2.5	2.5

BACC	BB - CTBO

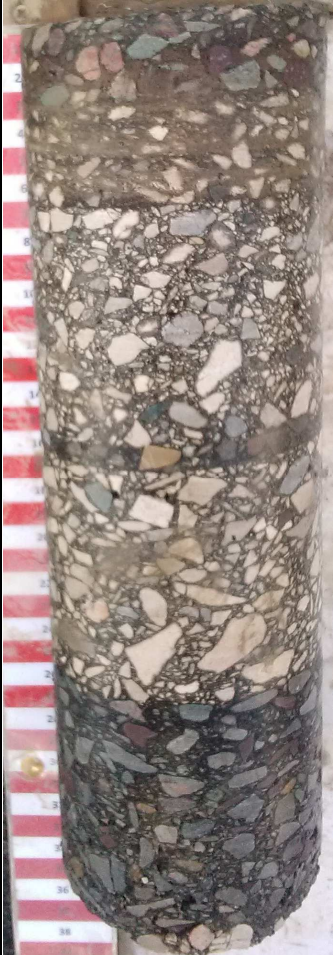
CEI_La Vézé_2022_RN83_2+100_Car16_VL SENS 2 (47,02080 / 5,86661)

PR	Voie	Situation - Sens	Épaisseur		Photo	Interface	Couche	Amiante	HAP	Observation(s)
			Couche	Totale						
2+100	VL	AXE	2.5	2.5

BACC	BB - CTBO

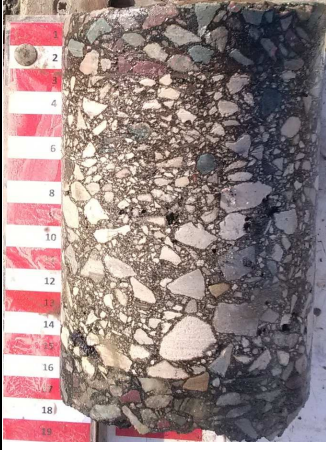
CEI La Vézé 2022_RN83_2+600_Car17_VL SENS 1 (47,02486 / 5,86916)

PR	Voie	Situation - Sens	Épaisseur		Photo	Interface	Couche	Amiante	HAP	Observation(s)
			Couche	Totale						
2+600	VL	Bande de roulement	2.0	2.0

BACC	BB - CTBO

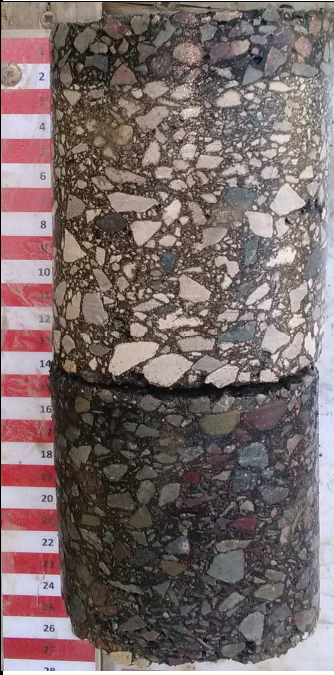
CEI_La Vézé_2022_RN83_2+600_Car18_VL SENS 2 (47,02490 / 5,86908)

PR	Voie	Situation - Sens	Épaisseur		Photo	Interface	Couche	Amiante	HAP	Observation(s)		
			Couche	Totale								
2+600	VL	Bande de roulement	2.0	2.0

BACC	BB - CTBO

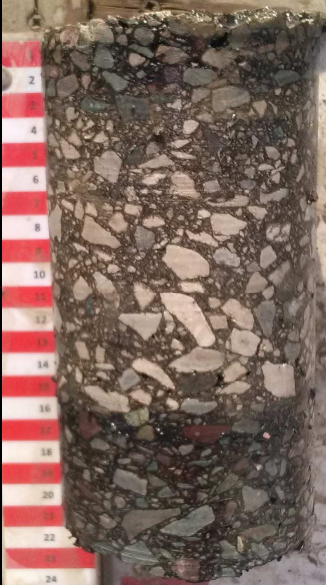
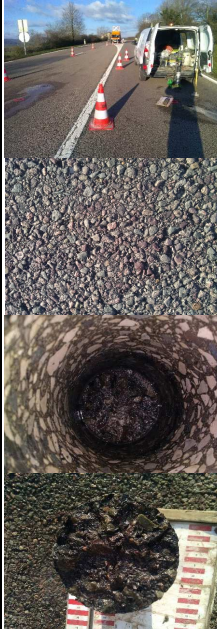
CEI_La Vèze_2022_RN83_3+100_Car19_VL SENS 1 (47,02928 / 5,87100)

PR	Voie	Situation - Sens	Épaisseur		Photo	Interface	Couche	Amiante	HAP	Observation(s)
			Couche	Totale						
3+100	VL	AXE	2.0	2.0

BACC	BB - CTBO

3.5	5.5		BACC	BB - CTBO			
			7.0	12.5		BACC	BB - CTBO			
			7.0	19.5		BACC	BB - CTBO

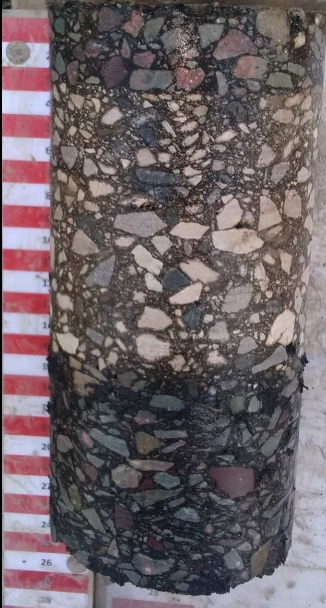
CEI_La Vézé_2022_RN83_3+100_Car20_VL SENS 2 (47,02928 / 5,87088)

PR	Voie	Situation - Sens	Épaisseur		Photo	Interface	Couche	Amiante	HAP	Observation(s)
			Couche	Totale						
3+100	VL	AXE	3.0	3.0

BACC	BB - CTBO

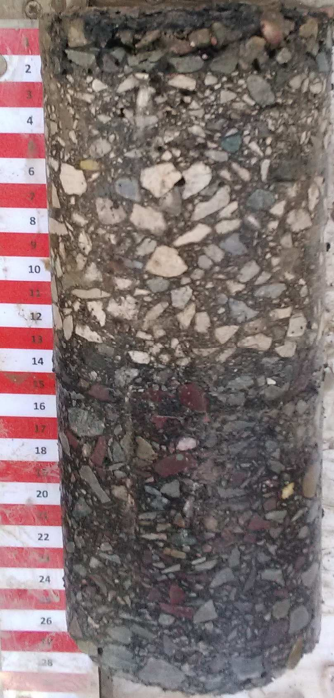
CEI La Vézé 2022_RN83_3+100_Car39_VR SENS 2 (47,02929 / 5,87094)

PR	Voie	Situation - Sens	Épaisseur		Photo	Interface	Couche	Amiante	HAP	Observation(s)
			Couche	Totale						
3+100	VR	AXE	2.0	2.0

BACC	BB - CTBO

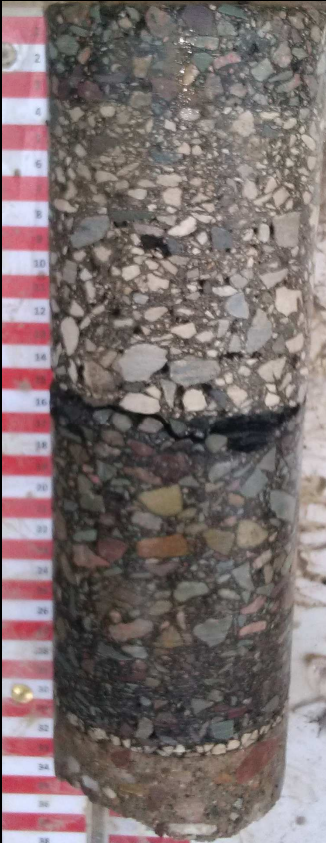
CEI_La Vèze_2022_RN83_3+600_Car21_VL SENS 1 (47,03342 / 5,87294)

PR	Voie	Situation - Sens	Épaisseur		Photo	Interface	Couche	Amiante	HAP	Observation(s)
			Couche	Totale						
3+600	VL	AXE	3.0	3.0

BACC	BB - CTBO

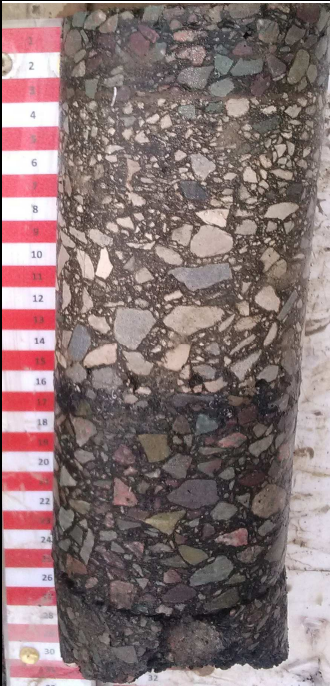
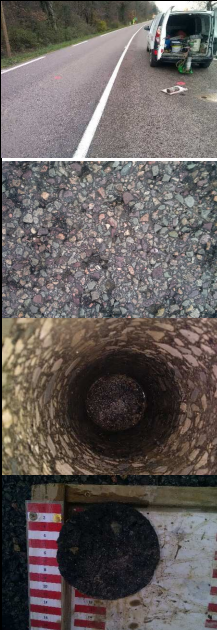
CEI_La Vèze_2022_RN83_3+600_Car22_VL SENS 2 (47,03341 / 5,87289)

PR	Voie	Situation - Sens	Épaisseur		Photo	Interface	Couche	Amiante	HAP	Observation(s)
			Couche	Totale						
3+600	VL	AXE	3.0	3.0

BACC	BB - CTBO

5.0	8.0		BACC	BB - CTBO			
			7.0	15.0		BACC	BB - CTBO			
			9.0	24.0		MACC	BB - CTBO			
			4.0	28.0		MACC	BB - CTBO

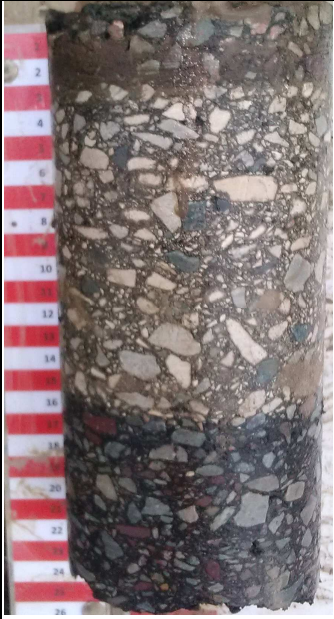
CEI_La Vèze_2022_RN83_4+100_Car23_VL SENS 1 (47,03797 / 5,87396)

PR	Voie	Situation - Sens	Épaisseur		Photo	Interface	Couche	Amiante	HAP	Observation(s)
			Couche	Totale						
4+100	VL	AXE	3.0	3.0

BACC	BB - CTBO

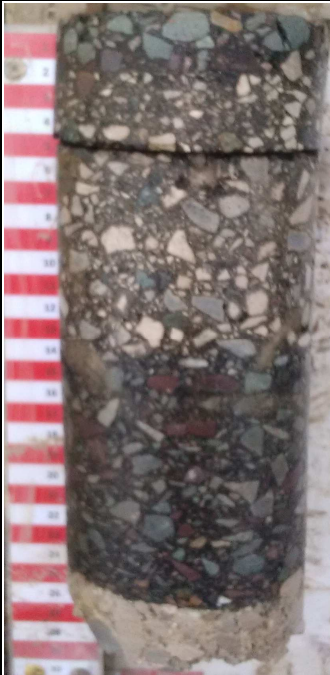
CEI_La Vézé_2022_RN83_4+100_Car24_VL SENS 2 (47,03796 / 5,87392)

PR	Voie	Situation - Sens	Épaisseur		Photo	Interface	Couche	Amiante	HAP	Observation(s)
			Couche	Totale						
4+100	VL	AXE	2.0	2.0

BACC	BB - CTBO

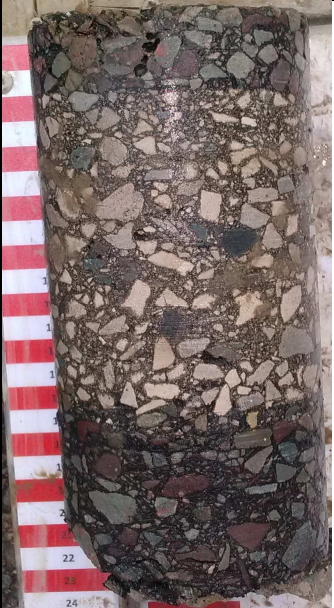
CEI_La Vézé_2022_RN83_4+600_Car25_VL SENS 1 (47,04230 / 5,87508)

PR	Voie	Situation - Sens	Épaisseur		Photo	Interface	Couche	Amiante	HAP	Observation(s)
			Couche	Totale						
4+600	VL	AXE	3.0	3.0

BACC	BB - CTBO

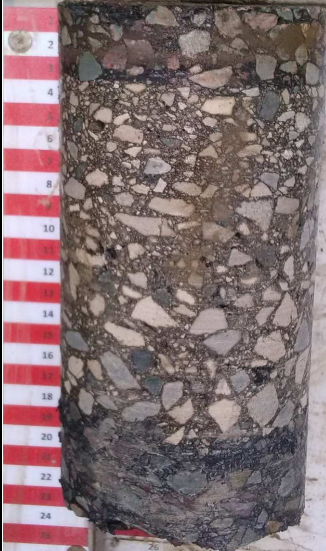
CEI_La Vézère_2022_RN83_4+600_Car26_VL SENS 2 (47,04229 / 5,87504)

PR	Voie	Situation - Sens	Épaisseur		Photo	Interface	Couche	Amiante	HAP	Observation(s)
			Couche	Totale						
4+600	VL	AXE	2.5	2.5

BACC	BB - CTBO

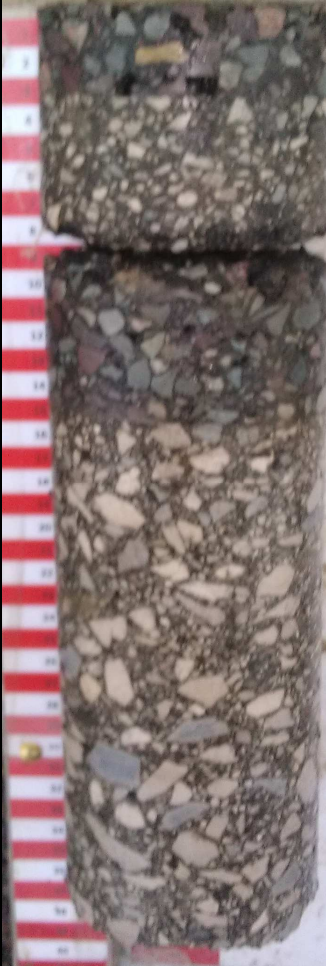
CEI_La Vèze_2022_RN83_4+800_Car37_Tourne à gauche SENS 1 (47,04461 / 5,87570)

PR	Voie	Situation - Sens	Épaisseur		Photo	Interface	Couche	Amiante	HAP	Observation(s)
			Couche	Totale						
4+800	Tourne à gauche	AXE	2.5	2.5

BACC	BB - CTBO

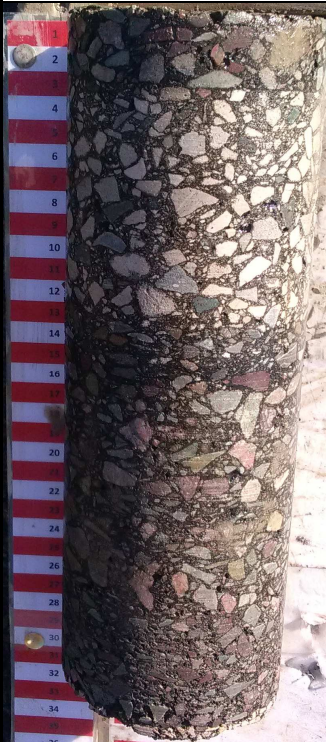
CEI_La Vézé_2022_RN83_5+100_Car27_VL SENS 1 (47,04679 / 5,87676)

PR	Voie	Situation - Sens	Épaisseur		Photo	Interface	Couche	Amiante	HAP	Observation(s)
			Couche	Totale						
5+100	VL	AXE	2.5	2.5

BACC	BB - CTBO

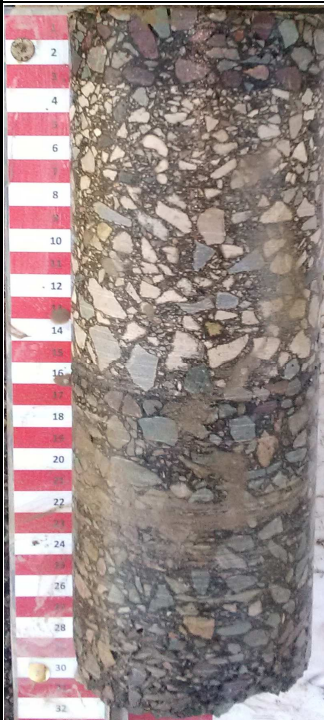
CEI_La Vézé_2022_RN83_5+100_Car28_VL SENS 2 (47,04679 / 5,87670)

PR	Voie	Situation - Sens	Épaisseur		Photo	Interface	Couche	Amiante	HAP	Observation(s)
			Couche	Totale						
5+100	VL	AXE	3.0	3.0

BACC	BB - CTBO

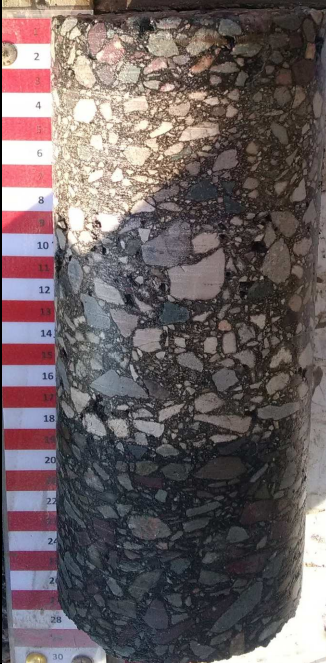
CEI_La Vèze_2022_RN83_5+500_Car29_VL SENS 1 (47,05026 / 5,87822)

PR	Voie	Situation - Sens	Épaisseur		Photo	Interface	Couche	Amiante	HAP	Observation(s)
			Couche	Totale						
5+500	VL	AXE	2.5	2.5

BACC	BB - CTBO

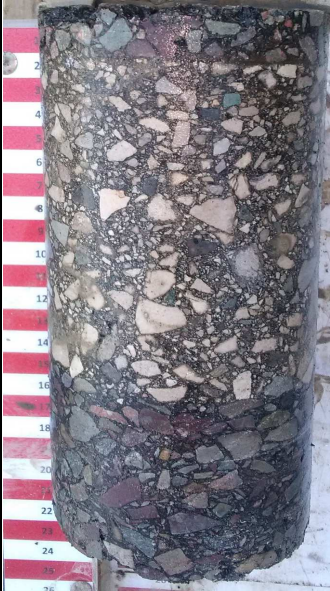
CEI_La Vézé_2022_RN83_5+500_Car30_VL SENS 2 (47,05026 / 5,87817)

PR	Voie	Situation - Sens	Épaisseur		Photo	Interface	Couche	Amiante	HAP	Observation(s)
			Couche	Totale						
5+500	VL	AXE	2.0	2.0

BACC	BB - CTBO

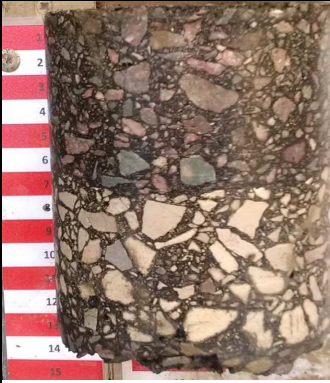
CEI_La Vézé_2022_RN83_5+700_Car31_VL SENS 1 (47,05204 / 5,87881)

PR	Voie	Situation - Sens	Épaisseur		Photo	Interface	Couche	Amiante	HAP	Observation(s)
			Couche	Totale						
5+700	VL	AXE	5.5	5.5

BACC	BB - CTBO			 
			6.0	11.5		BACC	BB - CTBO

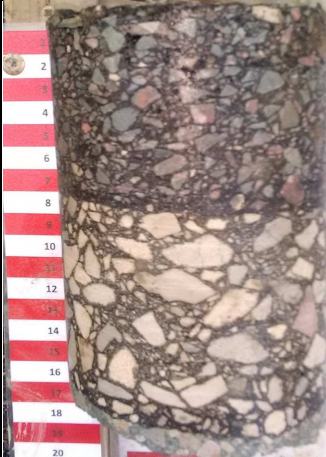
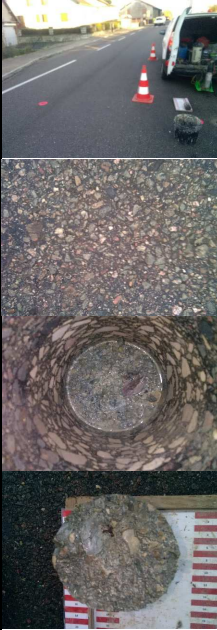
CEI_La Vézé_2022_RN83_5+900_Car33_VL SENS 1 (47,05366 / 5,87944)

PR	Voie	Situation - Sens	Épaisseur		Photo	Interface	Couche	Amiante	HAP	Observation(s)
			Couche	Totale						
5+900	VL	AXE	2.0	2.0

BACC	BB - CTBO

5.0	7.0		BACC	BB - CTBO			
			8.0	15.0		BACC	BB - CTBO			
						BACC

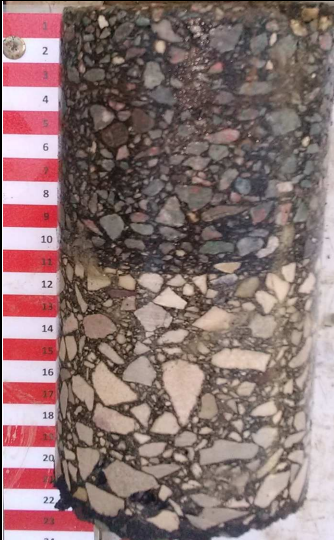
CEI_La Vézé_2022_RN83_5+900_Car34_VL SENS 2 (47,05366 / 5,87940)

PR	Voie	Situation - Sens	Épaisseur		Photo	Interface	Couche	Amiante	HAP	Observation(s)
			Couche	Totale						
5+900	VL	AXE	3.0	3.0

BACC	BB - CTBO

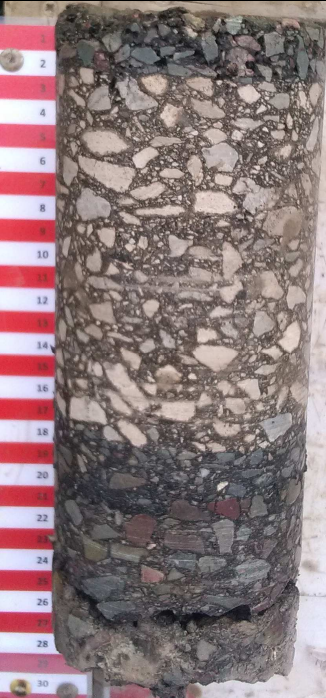
CEI La Vèze 2022_RN83_06+100_Car35_VL SENS 1 (47,05554 / 5,88051)

PR	Voie	Situation - Sens	Épaisseur		Photo	Interface	Couche	Amiante	HAP	Observation(s)
			Couche	Totale						
06+100	VL	AXE	2.0	2.0

BACC	BB - CTBO

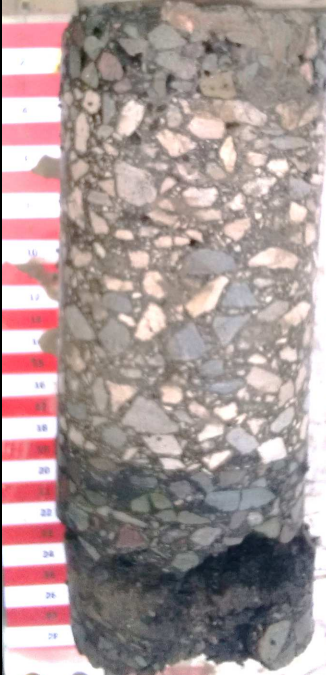
CEI La Vèze_2022_RN83_06+100_Car36_VL SENS 2 (47,05554 / 5,88048)

PR	Voie	Situation - Sens	Épaisseur		Photo	Interface	Couche	Amiante	HAP	Observation(s)
			Couche	Totale						
06+100	VL	AXE	3.0	3.0

BACC	BB - CTBO
