RAPPORT DE MISSION DE REPERAGE DES MATERIAUX ET PRODUITS CONTENANT DE L'AMIANTE A INTEGRER AU DOSSIER TECHNIQUE « AMIANTE »

RAPPORT N° 34454 édité le 23/12/2016

**CPAM de Meurthe et Moselle
9, Boulevard Joffre
54047 NANCY**

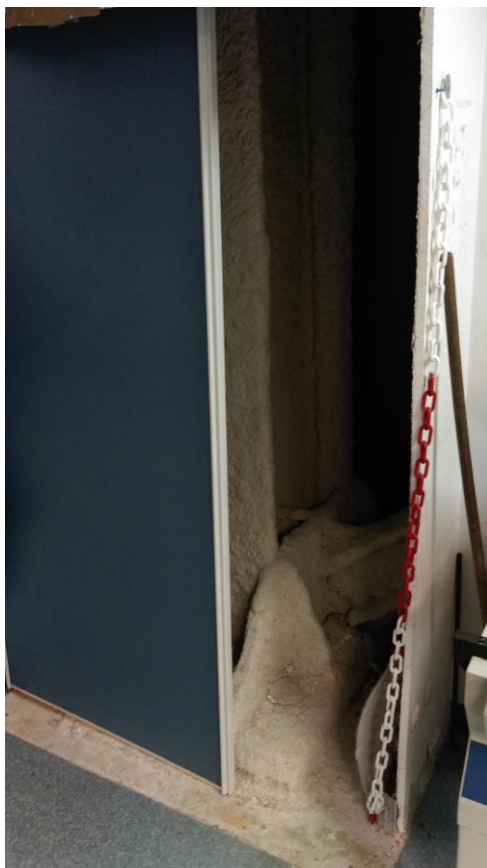
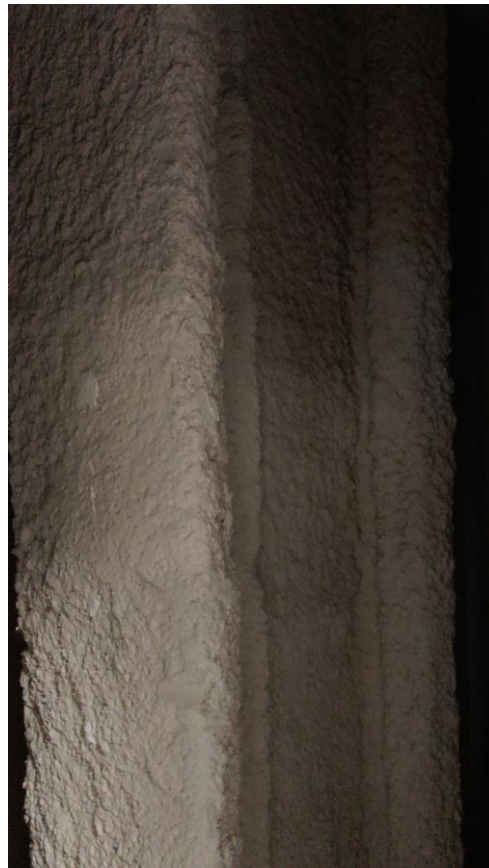
Repérage photographique :

TYPE DE MATERIAU OU PRODUIT :	
Flocage	
PRESENCE D'AMIANTE :	NON
N° Prélèvement/Laboratoire	1/118877
