Rapport de mission de repérage des matériaux et produits contenant de l'amiante avant réalisation de travaux

Numéro de dossier : 136/2022
Date du repérage : 15/07/2022 au 19/08/2022

Immeuble bâti visité	
Adresse	Rue : 8, rue de l'école Normale Bât., escalier, niveau, appartement n°, lot n°: Ce bien ne fait pas partie d'une copropriété Code postal, ville : . 34090 MONTPELLIER Section cadastrale BT, Parcelle(s) n° 61
Périmètre de repérage :
Type de logement :
Fonction principale du bâtiment : Enseignements supérieur/Recherche
Date de construction : Date du permis de construire non connue

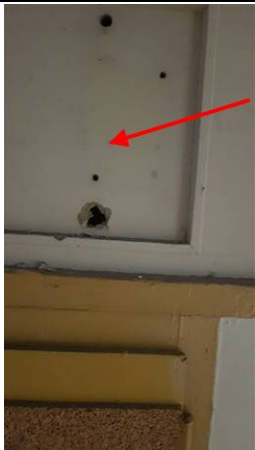
3ème étage - C21	<p>Identifiant : 136/106/2022</p> <p>Description : Panneaux (fibres-ciment, ...)</p> <p>Quantification : 40 m2 (ensemble du bâtiment)</p>	Présence d'amiante (Après analyse en laboratoire)

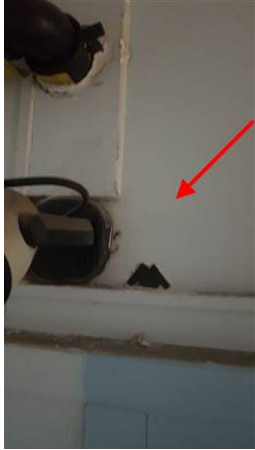
4ème étage - C15	<p>Identifiant: 136/127/2022</p> <p>Description: Panneaux (fibres-ciment, ...)</p>	Présence d'amiante (Après analyse en laboratoire)

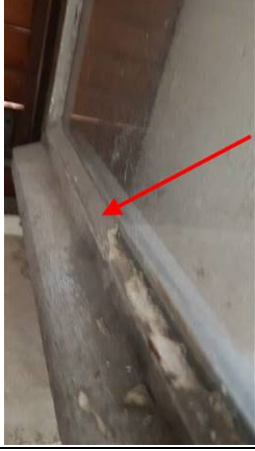
1er étage - P05	<p>Identifiant: 136/41/2022</p> <p>Description: Joint de mastic de vitrage</p>	Présence d'amiante (Après analyse en laboratoire)

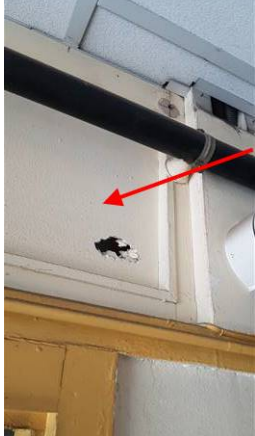
1er étage - C18	<p>Identifiant: 136/50/2022</p> <p>Description: Panneaux (fibres-ciment, ...)</p>	Présence d'amiante (Après analyse en laboratoire)

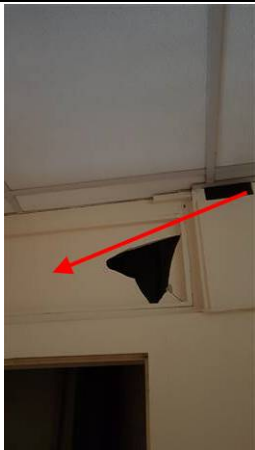
Rez de chaussée - C17	Identifiant: 136/51/2022 Description: Panneaux (fibres-ciment, ...)	Présence d'amiante (Après analyse en laboratoire)

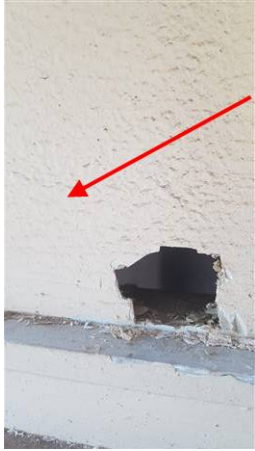
2ème étage - C21	Identifiant: 136/70/2022 Description: Panneaux (fibres-ciment, ...)	Présence d'amiante (Après analyse en laboratoire)

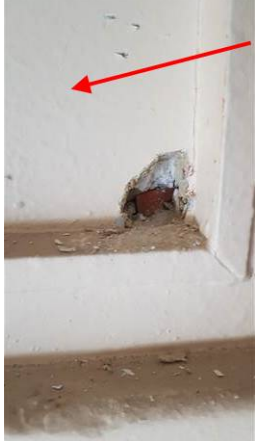
2ème étage - C19	Identifiant: 136/82/2022 Description: Panneaux (fibres-ciment, ...)	Présence d'amiante (Après analyse en laboratoire)

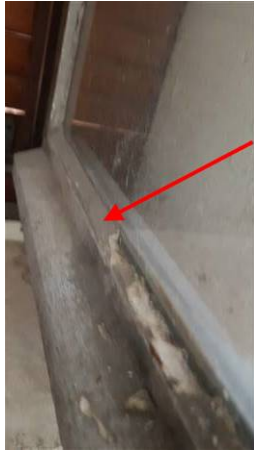
<p>Photo n° PhA001 Localisation : 1er étage - P05 Ouvrage : 2 - Parois verticales extérieures et Façades - Menuiseries extérieures Partie d'ouvrage : Joint de mastic de vitrage (notamment châssis aluminium) Description : Joint de mastic de vitrage Localisation sur croquis : 136/41/2022</p>

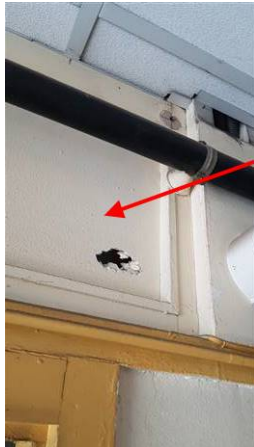
<p>Photo n° PhA002 Localisation : 1er étage - C18 Ouvrage : 3 - Parois verticales intérieures - Gains et coffres verticaux Partie d'ouvrage : Panneaux (fibres-ciment, ...) Description : Panneaux (fibres-ciment, ...) Localisation sur croquis : 136/50/2022</p>

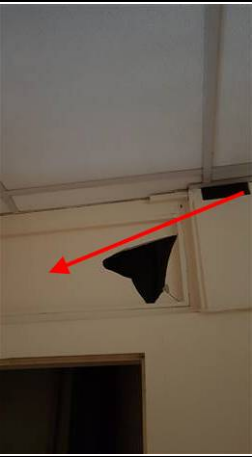
<p>Photo n° PhA003 Localisation : Rez de chaussée - C17 Ouvrage : 3 - Parois verticales intérieures - Gains et coffres verticaux Partie d'ouvrage : Panneaux (fibres-ciment, ...) Description : Panneaux (fibres-ciment, ...) Localisation sur croquis : 136/51/2022</p>

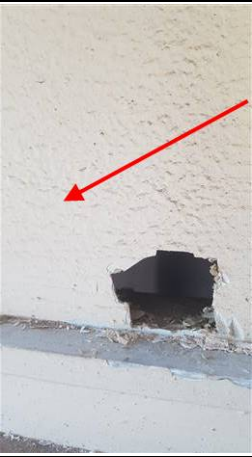
<p>Photo n° PhA004 Localisation : 2ème étage - C21 Ouvrage : 3 - Parois verticales intérieures - Gains et coffres verticaux Partie d'ouvrage : Panneaux (fibres-ciment, ...) Description : Panneaux (fibres-ciment, ...) Localisation sur croquis : 136/70/2022</p>

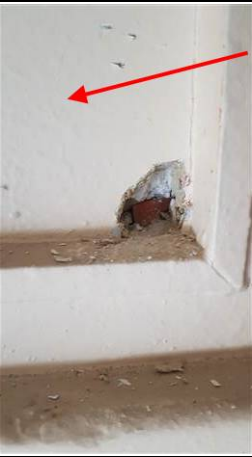
<p>Photo n° PhA005 Localisation : 2ème étage - C19 Ouvrage : 3 - Parois verticales intérieures - Gains et coffres verticaux Partie d'ouvrage : Panneaux (fibres-ciment, ...) Description : Panneaux (fibres-ciment, ...) Localisation sur croquis : 136/82/2022</p>

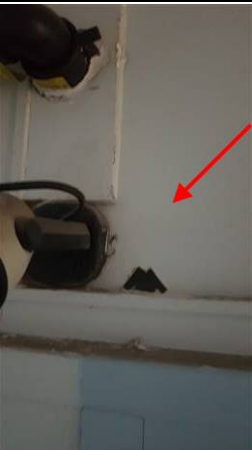
<p>Photo n° PhA006 Localisation : 4ème étage - C15 Ouvrage : 3 - Parois verticales intérieures - Gains et coffres verticaux Partie d'ouvrage : Panneaux (fibres-ciment, ...) Description : Panneaux (fibres-ciment, ...) Localisation sur croquis : 136/127/2022</p>

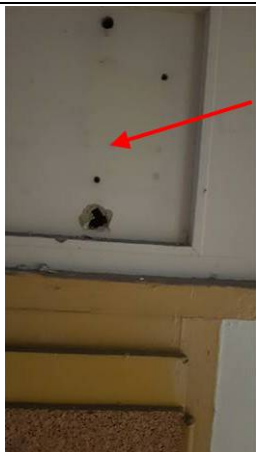
Photo n° PhA007
 Localisation : 3ème étage - C21
 Ouvrage : 3 - Parois verticales intérieures - Gains et coffres verticaux
 Partie d'ouvrage : Panneaux (fibres-ciment, ...)
 Description : Panneaux (fibres-ciment, ...)
 Localisation sur croquis : 136/106/2022
