## Rapport de mission de repérage des matériaux et produits contenant de l'amiante avant réalisation de travaux

<b>A</b>	<b>INFORMATIONS GENERALES</b>	
<b>A.1</b>	<b>DESIGNATION DU BATIMENT</b>	
Nature du bâtiment : <b>Chaufferie en cogénération</b>		Adresse : <b>10 AVENUE ALBERT EINSTEIN 69100 VILLEURBANNE</b>
Cat. du bâtiment : <b>Industrie</b>		Escalier :
Nombre de Parties d'immeuble : <b>7</b>		Bâtiment :
Etage :		Porte :
Numéro de Lot :		Propriété de: <b>ACADEMIE DE LYON RECTORAT "SERVICE IRE"</b>
Référence Cadastre : <b>NC</b>		<b>92, RUE DE MARSEILLE B.P. 7227</b>
Date du Permis de Construire : <b>Antérieur au 1 juillet 1997</b>		<b>69354 LYON CEDEX 07</b>
<b>A.2</b>	<b>DESIGNATION DU DONNEUR D'ORDRE</b>	
Nom : <b>ACADEMIE DE LYON RECTORAT "SERVICE IRE"</b>		Documents remis : <b>Plan</b>
Adresse : <b>92, RUE DE MARSEILLE B.P. 7227</b>		Moyens mis à disposition : <b>Accompagnateur habilité</b>
<b>69354 LYON CEDEX 07</b>		
<b>A.3</b>	<b>EXECUTION DE LA MISSION</b>	
Rapport N° : <b>17-10-009458 A</b>		Date d'émission du rapport : <b>27/10/2017</b>

**Démantèlement complet de la chaufferie hors toiture, Les générateurs eux-mêmes (2 moteurs Caterpillar) ne sont pas à diagnostiqu

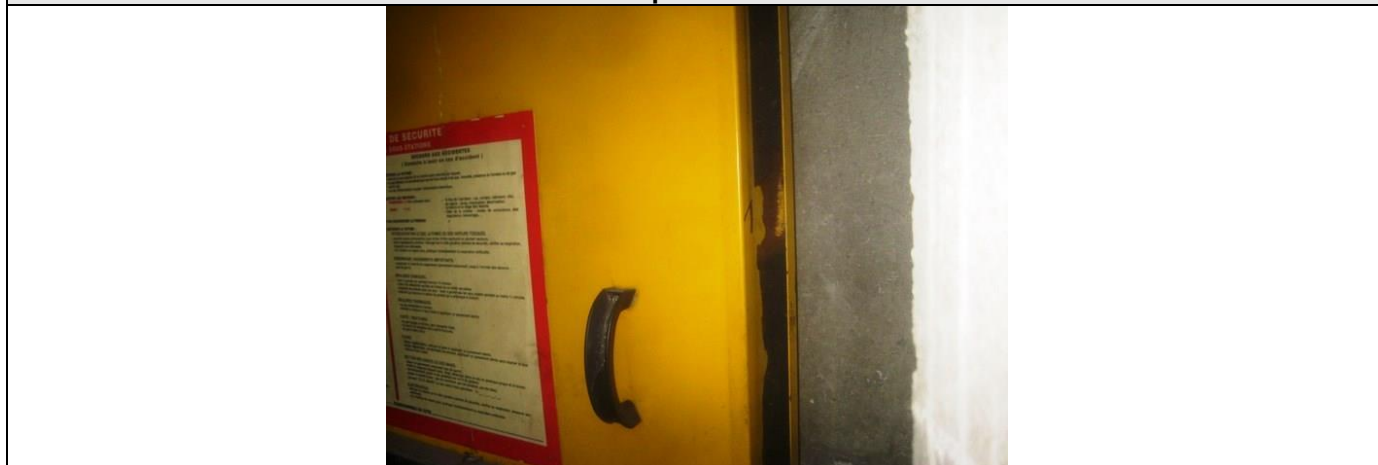
### PRELEVEMENT : P001

Nom du client	Numéro de dossier	Pièce ou local
ACADEMIE DE LYON RECTORAT "SERVICE IRE"	17-10-009458	2ème - Escalier
Matériau	Date de prélèvement	Nom de l'opérateur
Joint coupe-feu	12/10/2017	MIEGE PASCAL
Localisation		Résultat
Porte coupe-feu - Toutes zones		absence d'amiante
Emplacement

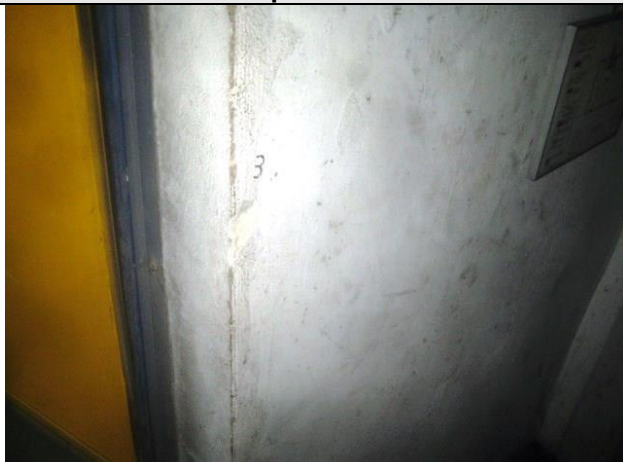
PRELEVEMENT : P004		
Nom du client	Numéro de dossier	Pièce ou local
ACADEMIE DE LYON RECTORAT "SERVICE IRE"	17-10-009458	2ème - Pupitres de controle
Matériau	Date de prélèvement	Nom de l'opérateur
Plaque fibreuse	12/10/2017	MIEGE PASCAL
Localisation		Résultat
Porte coupe-feu - Toutes zones Serrure		absence d'amiante
Emplacement

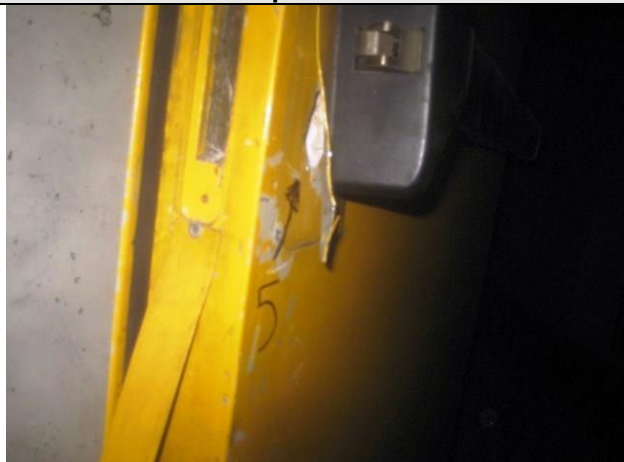
PRELEVEMENT : P006		
Nom du client	Numéro de dossier	Pièce ou local
ACADEMIE DE LYON RECTORAT "SERVICE IRE"	17-10-009458	2ème - Pupitres de controle
Matériau	Date de prélèvement	Nom de l'opérateur
Joint de porte coupe-feu	12/10/2017	MIEGE PASCAL
Localisation		Résultat
Porte coupe-feu - Toutes zones Bas de porte		absence d'amiante
Emplacement

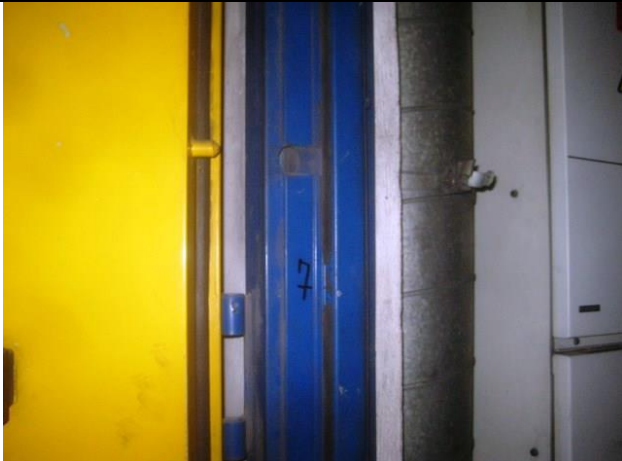
PRELEVEMENT : P008		
Nom du client	Numéro de dossier	Pièce ou local
ACADEMIE DE LYON RECTORAT "SERVICE IRE"	17-10-009458	2ème - Pupitres de controle
Matériau	Date de prélèvement	Nom de l'opérateur
Joint	12/10/2017	MIEGE PASCAL
Localisation		Résultat
Grille de ventilation - Toutes zones		absence d'amiante
Emplacement

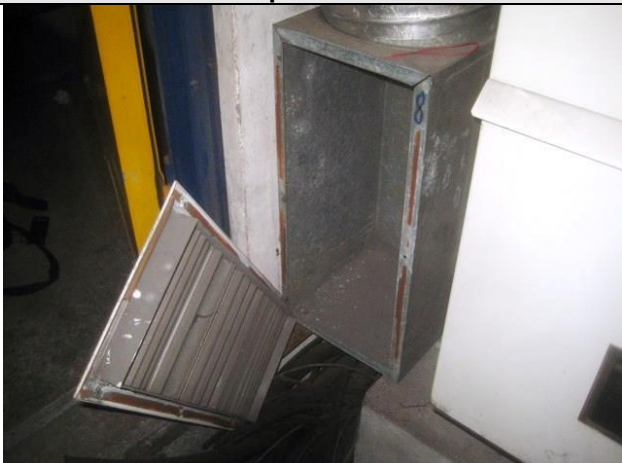
PRELEVEMENT : P009		
Nom du client	Numéro de dossier	Pièce ou local
ACADEMIE DE LYON RECTORAT "SERVICE IRE"	17-10-009458	2ème - Pupitres de controle
Matériau	Date de prélèvement	Nom de l'opérateur
Mastic	12/10/2017	MIEGE PASCAL
Localisation		Résultat
Conduit de ventilation - Toutes zones		absence d'amiante
Emplacement

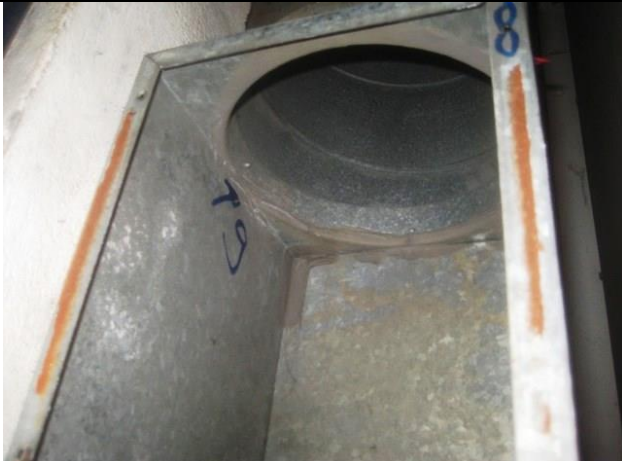
PRELEVEMENT : P010		
Nom du client	Numéro de dossier	Pièce ou local
ACADEMIE DE LYON RECTORAT "SERVICE IRE"	17-10-009458	2ème - Pupitres de controle
Matériau	Date de prélèvement	Nom de l'opérateur
Joint	12/10/2017	MIEGE PASCAL
Localisation		Résultat
Armoire électrique - Toutes zones Porte		absence d'amiante
Emplacement

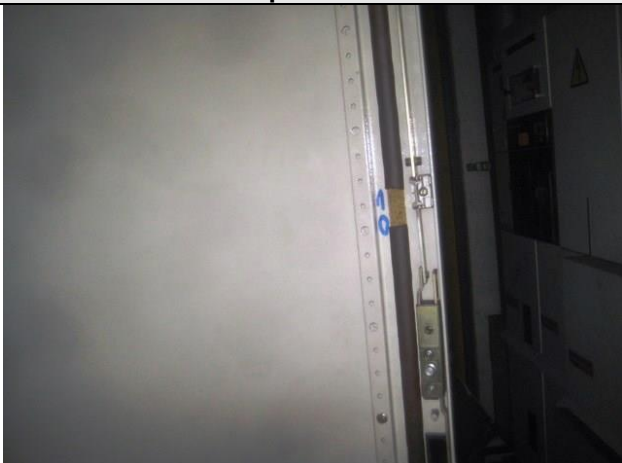
PRELEVEMENT : P011		
Nom du client	Numéro de dossier	Pièce ou local
ACADEMIE DE LYON RECTORAT "SERVICE IRE"	17-10-009458	2ème - Pupitres de controle
Matériau	Date de prélèvement	Nom de l'opérateur
Joint mousse	12/10/2017	MIEGE PASCAL
Localisation		Résultat
Armoire électrique - Toutes zones Porte		absence d'amiante
Emplacement

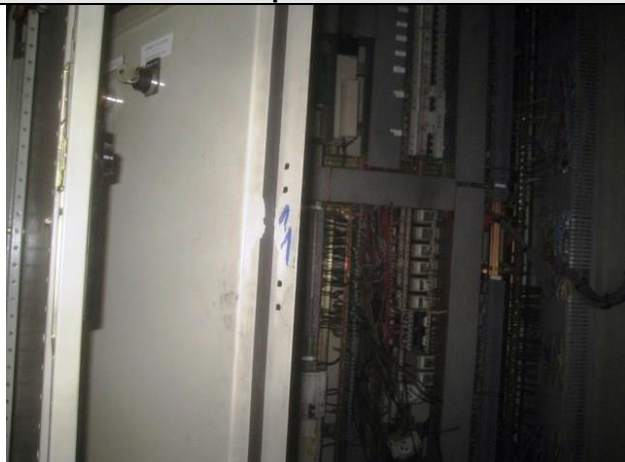
PRELEVEMENT : P012		
Nom du client	Numéro de dossier	Pièce ou local
ACADEMIE DE LYON RECTORAT "SERVICE IRE"	17-10-009458	2ème - Pupitres de controle
Matériau	Date de prélèvement	Nom de l'opérateur
Joint souple noir	12/10/2017	MIEGE PASCAL
Localisation		Résultat
Pupitre - Toutes zones		absence d'amiante
Emplacement

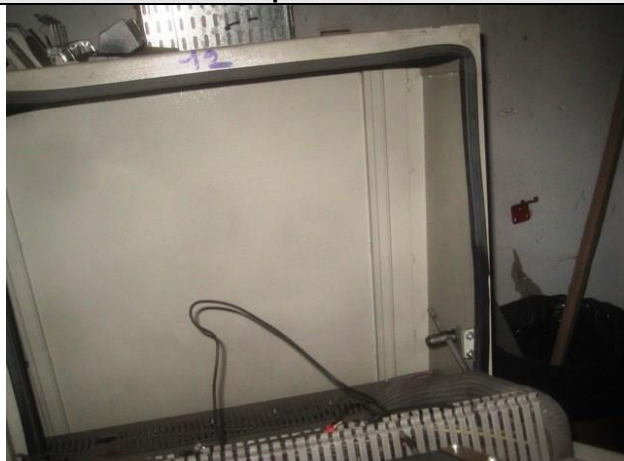
PRELEVEMENT : P013		
Nom du client	Numéro de dossier	Pièce ou local
ACADEMIE DE LYON RECTORAT "SERVICE IRE"	17-10-009458	2ème - Pupitres de controle
Matériau	Date de prélèvement	Nom de l'opérateur
Peinture jaune	12/10/2017	MIEGE PASCAL
Localisation		Résultat
Porte coupe-feu - Toutes zones		absence d'amiante
Emplacement

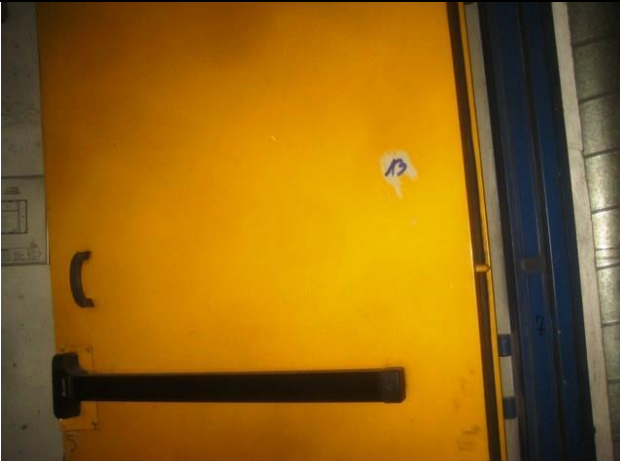
PRELEVEMENT : P014		
Nom du client	Numéro de dossier	Pièce ou local
ACADEMIE DE LYON RECTORAT "SERVICE IRE"	17-10-009458	2ème - Pupitres de controle
Matériau	Date de prélèvement	Nom de l'opérateur
Peinture grise	12/10/2017	MIEGE PASCAL
Localisation		Résultat
Armoire électrique - Toutes zones		absence d'amiante
Emplacement

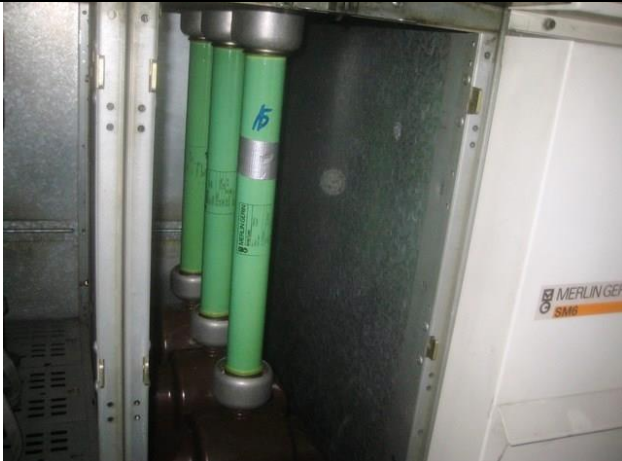
PRELEVEMENT : P016		
Nom du client	Numéro de dossier	Pièce ou local
ACADEMIE DE LYON RECTORAT "SERVICE IRE"	17-10-009458	2ème - Pupitres de controle
Matériau	Date de prélèvement	Nom de l'opérateur
Isolant	12/10/2017	MIEGE PASCAL
Localisation	Résultat	
Sectionneur - Toutes zones	absence d'amiante	
Emplacement

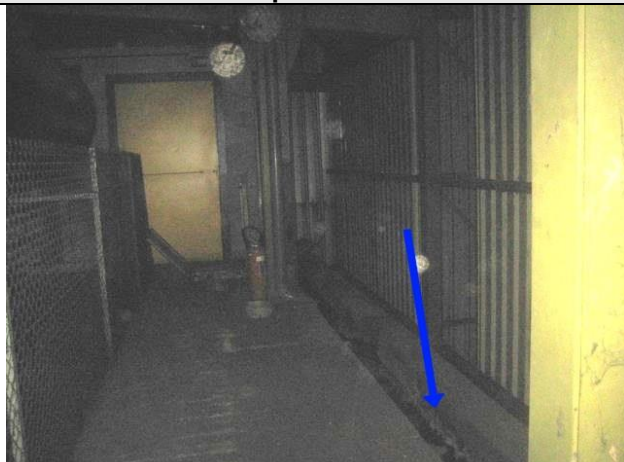
PRELEVEMENT : P018		
Nom du client	Numéro de dossier	Pièce ou local
ACADEMIE DE LYON RECTORAT "SERVICE IRE"	17-10-009458	3ème - Combles
Matériau	Date de prélèvement	Nom de l'opérateur
Peinture verte	12/10/2017	MIEGE PASCAL
Localisation		Résultat
Structure métallique - Toutes zones		absence d'amiante
Emplacement

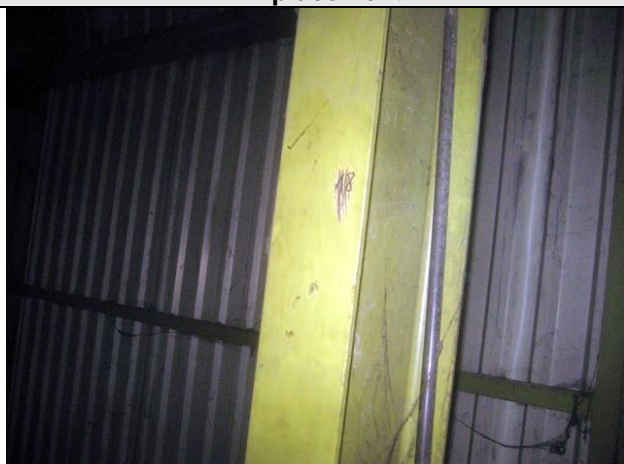
PRELEVEMENT : P019		
Nom du client	Numéro de dossier	Pièce ou local
ACADEMIE DE LYON RECTORAT "SERVICE IRE"	17-10-009458	3ème - Combles
Matériau	Date de prélèvement	Nom de l'opérateur
Tresses	12/10/2017	MIEGE PASCAL
Localisation		Résultat
Produit en stock - Toutes zones		absence d'amiante
Emplacement

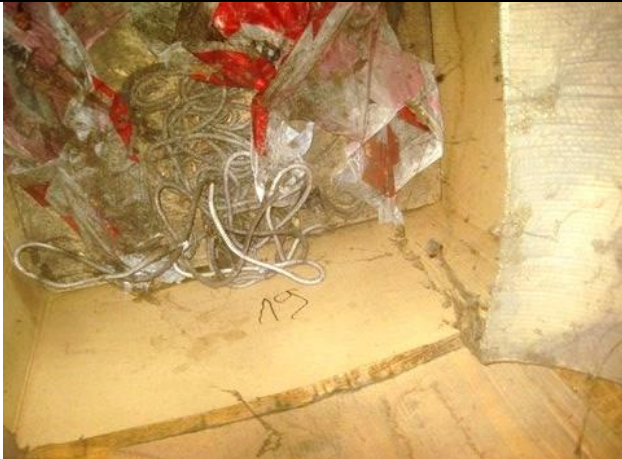
PRELEVEMENT : P020		
Nom du client	Numéro de dossier	Pièce ou local
ACADEMIE DE LYON RECTORAT "SERVICE IRE"	17-10-009458	3ème - Combles
Matériau	Date de prélèvement	Nom de l'opérateur
Isolant	12/10/2017	MIEGE PASCAL
Localisation		Résultat
Cloisons - Toutes zones		absence d'amiante
Emplacement

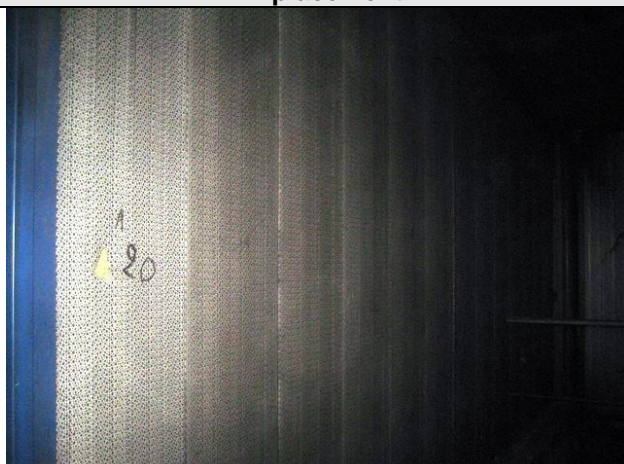
PRELEVEMENT : P021		
Nom du client	Numéro de dossier	Pièce ou local
ACADEMIE DE LYON RECTORAT "SERVICE IRE"	17-10-009458	3ème - Combles
Matériau	Date de prélèvement	Nom de l'opérateur
Filtre	12/10/2017	MIEGE PASCAL
Localisation		Résultat
Exutoir de fumée - Toutes zones		absence d'amiante
Emplacement

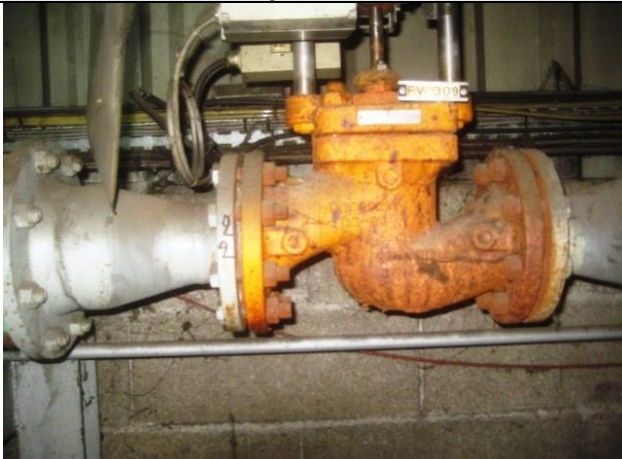
PRELEVEMENT : P023		
Nom du client	Numéro de dossier	Pièce ou local
ACADEMIE DE LYON RECTORAT "SERVICE IRE"	17-10-009458	3ème - Combles
Matériau	Date de prélèvement	Nom de l'opérateur
Joint de brides	12/10/2017	MIEGE PASCAL
Localisation		Résultat
Conduit de fluides - Toutes zones		Présence d'amiante
Emplacement

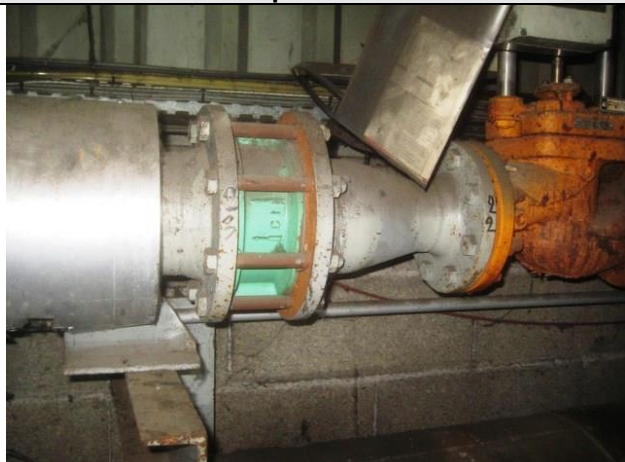
PRELEVEMENT : P024		
Nom du client	Numéro de dossier	Pièce ou local
ACADEMIE DE LYON RECTORAT "SERVICE IRE"	17-10-009458	3ème - Combles
Matériau	Date de prélèvement	Nom de l'opérateur
Calorifuge	12/10/2017	MIEGE PASCAL
Localisation		Résultat
Conduit de fluides - Toutes zones		absence d'amiante
Emplacement

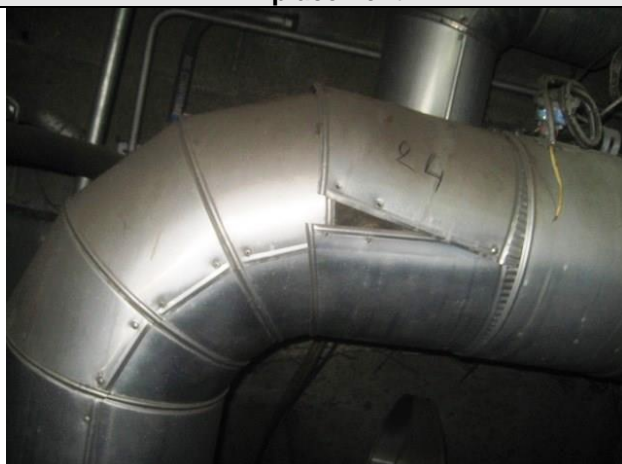
PRELEVEMENT : P025		
Nom du client	Numéro de dossier	Pièce ou local
ACADEMIE DE LYON RECTORAT "SERVICE IRE"	17-10-009458	3ème - Combles
Matériau	Date de prélèvement	Nom de l'opérateur
Mastic blanc	12/10/2017	MIEGE PASCAL
Localisation		Résultat
Conduit de ventilation - Toutes zones		absence d'amiante
Emplacement

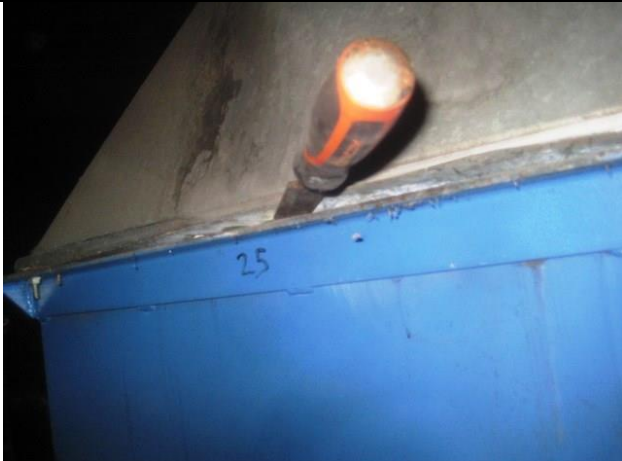
PRELEVEMENT : P026		
Nom du client	Numéro de dossier	Pièce ou local
ACADEMIE DE LYON RECTORAT "SERVICE IRE"	17-10-009458	3ème - Combles
Matériau	Date de prélèvement	Nom de l'opérateur
Peinture noire	12/10/2017	MIEGE PASCAL
Localisation		Résultat
Conduit d'échappement - Toutes zones		absence d'amiante
Emplacement

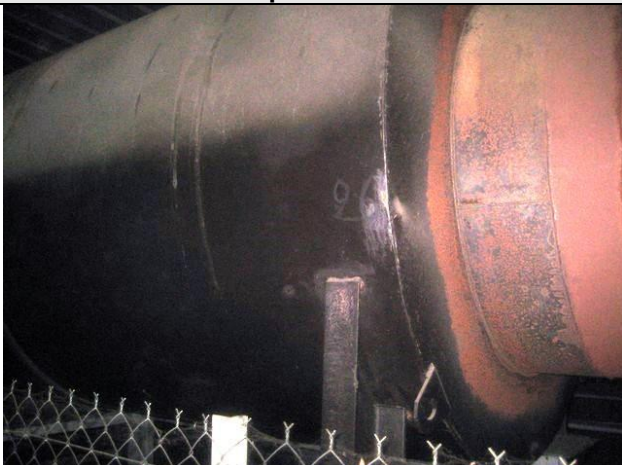
PRELEVEMENT : P027		
Nom du client	Numéro de dossier	Pièce ou local
ACADEMIE DE LYON RECTORAT "SERVICE IRE"	17-10-009458	3ème - Combles
Matériau	Date de prélèvement	Nom de l'opérateur
Peinture grise	12/10/2017	MIEGE PASCAL
Localisation		Résultat
Conduit d'échappement - Toutes zones		absence d'amiante
Emplacement

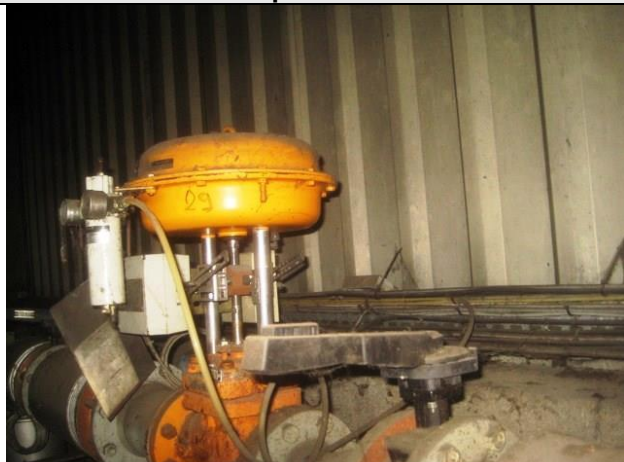
PRELEVEMENT : P030		
Nom du client	Numéro de dossier	Pièce ou local
ACADEMIE DE LYON RECTORAT "SERVICE IRE"	17-10-009458	3ème - Combles
Matériau	Date de prélèvement	Nom de l'opérateur
Isolant	12/10/2017	MIEGE PASCAL
Localisation		Résultat
Trappe de montage - Sol		absence d'amiante
Emplacement

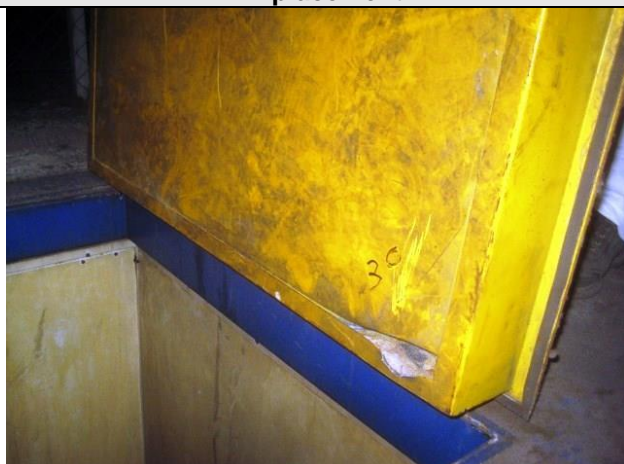
PRELEVEMENT : P031		
Nom du client	Numéro de dossier	Pièce ou local
ACADEMIE DE LYON RECTORAT "SERVICE IRE"	17-10-009458	3ème - Combles
Matériau	Date de prélèvement	Nom de l'opérateur
Joint	12/10/2017	MIEGE PASCAL
Localisation		Résultat
Trappe de montage - Sol		absence d'amiante
Emplacement

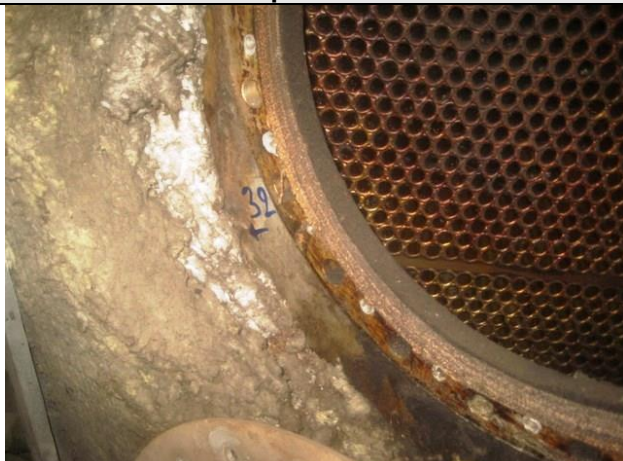
PRELEVEMENT : P033		
Nom du client	Numéro de dossier	Pièce ou local
ACADEMIE DE LYON RECTORAT "SERVICE IRE"	17-10-009458	2ème - local n°1
Matériau	Date de prélèvement	Nom de l'opérateur
Isolant fibreux jaune	12/10/2017	MIEGE PASCAL
Localisation		Résultat
Corps de chauffe - Toutes zones		absence d'amiante
Emplacement

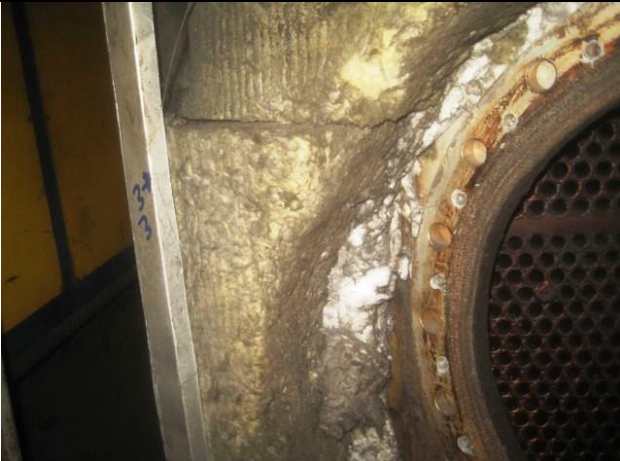
PRELEVEMENT : P034		
Nom du client	Numéro de dossier	Pièce ou local
ACADEMIE DE LYON RECTORAT "SERVICE IRE"	17-10-009458	2ème - local n°1
Matériau	Date de prélèvement	Nom de l'opérateur
Tresses	12/10/2017	MIEGE PASCAL
Localisation		Résultat
Corps de chauffe - Toutes zones Trappe de visite		absence d'amiante
Emplacement

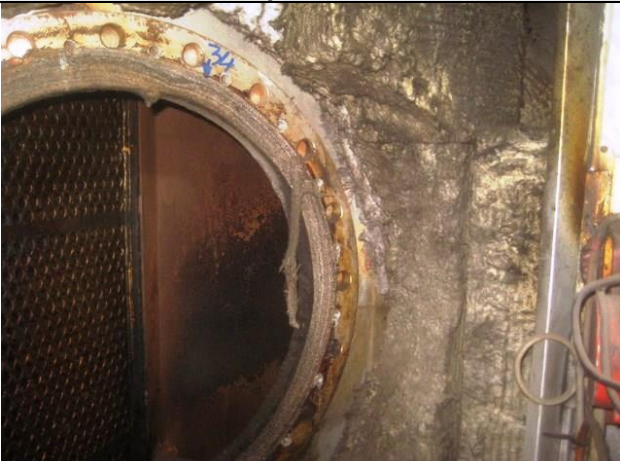
PRELEVEMENT : P035		
Nom du client	Numéro de dossier	Pièce ou local
ACADEMIE DE LYON RECTORAT "SERVICE IRE"	17-10-009458	2ème - local n°1
Matériau	Date de prélèvement	Nom de l'opérateur
Peinture verte	12/10/2017	MIEGE PASCAL
Localisation		Résultat
Cuve eau glycolée - Toutes zones		absence d'amiante
Emplacement

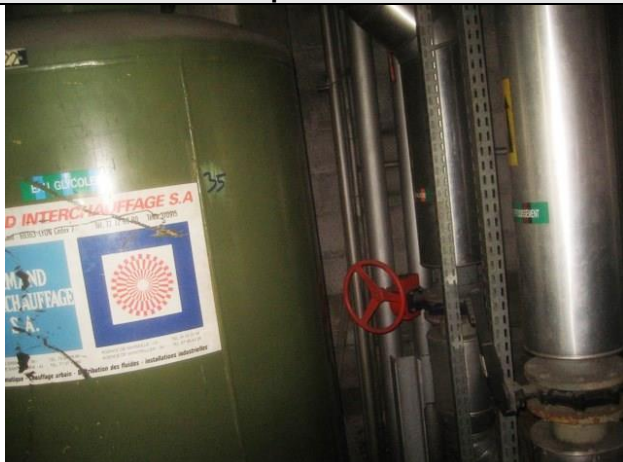
PRELEVEMENT : P036		
Nom du client	Numéro de dossier	Pièce ou local
ACADEMIE DE LYON RECTORAT "SERVICE IRE"	17-10-009458	2ème - local n°1
Matériau	Date de prélèvement	Nom de l'opérateur
Joint de brides souple noir	12/10/2017	MIEGE PASCAL
Localisation		Résultat
Pompes - Toutes zones		absence d'amiante
Emplacement

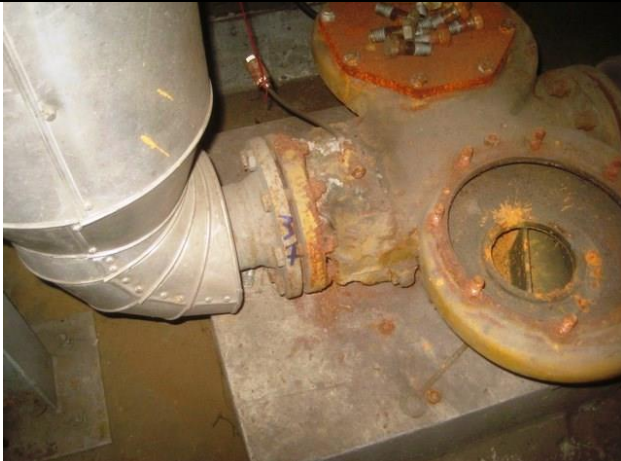
PRELEVEMENT : P038		
Nom du client	Numéro de dossier	Pièce ou local
ACADEMIE DE LYON RECTORAT "SERVICE IRE"	17-10-009458	2ème - local n°1
Matériau	Date de prélèvement	Nom de l'opérateur
Calorifuge	12/10/2017	MIEGE PASCAL
Localisation		Résultat
Conduit de fluides - Toutes zones		absence d'amiante
Emplacement

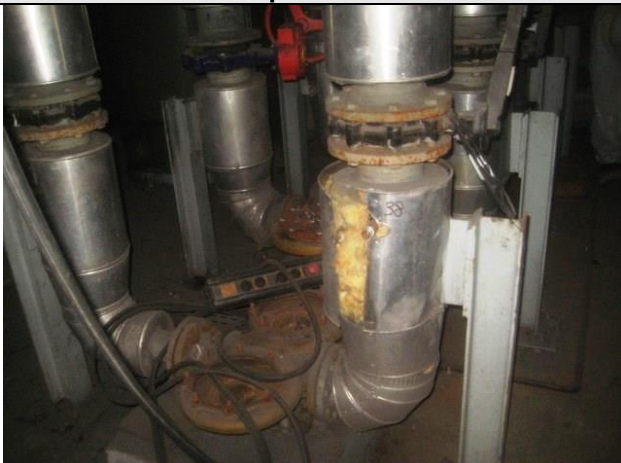
PRELEVEMENT : P039		
Nom du client	Numéro de dossier	Pièce ou local
ACADEMIE DE LYON RECTORAT "SERVICE IRE"	17-10-009458	2ème - local n°1
Matériau	Date de prélèvement	Nom de l'opérateur
Joint de brides	12/10/2017	MIEGE PASCAL
Localisation		Résultat
Circulateur - Toutes zones		Présence d'amiante
Emplacement

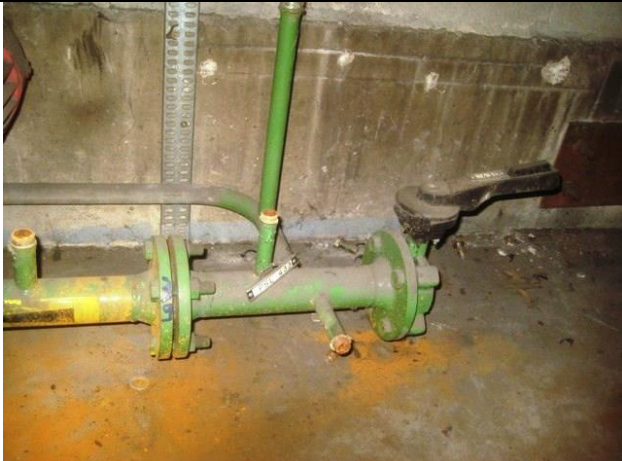
PRELEVEMENT : P040		
Nom du client	Numéro de dossier	Pièce ou local
ACADEMIE DE LYON RECTORAT "SERVICE IRE"	17-10-009458	2ème - local n°1
Matériau	Date de prélèvement	Nom de l'opérateur
Joint de brides	12/10/2017	MIEGE PASCAL
Localisation		Résultat
Echangeur - Toutes zones		Présence d'amiante
Emplacement

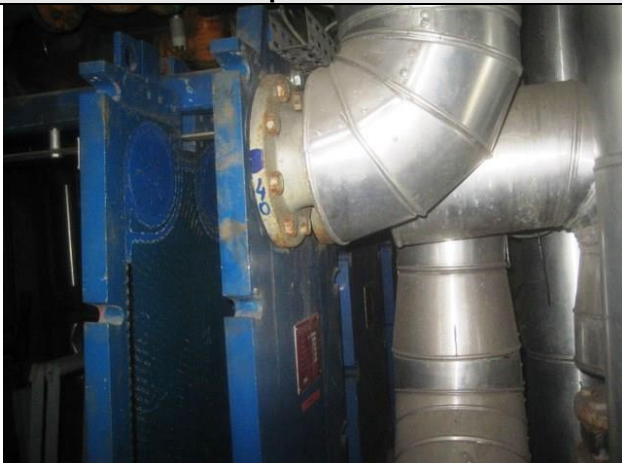
PRELEVEMENT : P041		
Nom du client	Numéro de dossier	Pièce ou local
ACADEMIE DE LYON RECTORAT "SERVICE IRE"	17-10-009458	2ème - local n°1
Matériau	Date de prélèvement	Nom de l'opérateur
Joint de brides	12/10/2017	MIEGE PASCAL
Localisation		Résultat
Echangeur - Toutes zones		Présence d'amiante
Emplacement

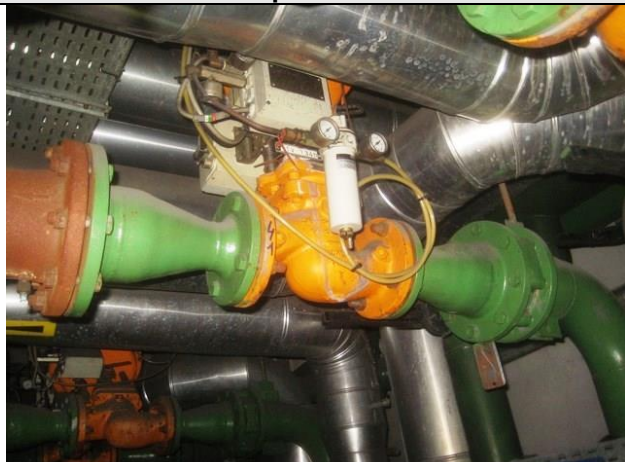
PRELEVEMENT : P042		
Nom du client	Numéro de dossier	Pièce ou local
ACADEMIE DE LYON RECTORAT "SERVICE IRE"	17-10-009458	2ème - local n°1
Matériau	Date de prélèvement	Nom de l'opérateur
Joint de brides souple noir	12/10/2017	MIEGE PASCAL
Localisation		Résultat
Eau de nappe - Toutes zones		absence d'amiante
Emplacement

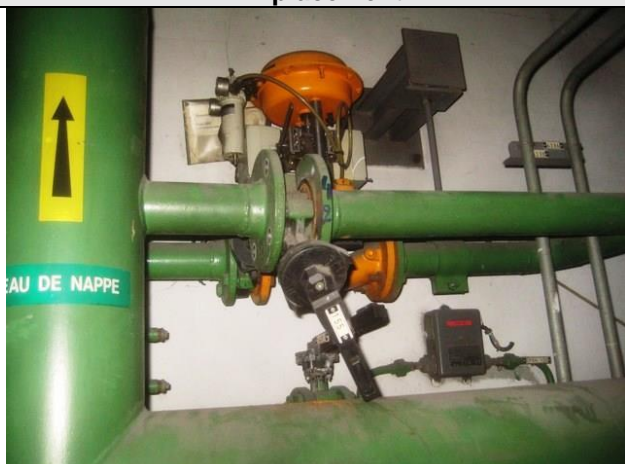
PRELEVEMENT : P043		
Nom du client	Numéro de dossier	Pièce ou local
ACADEMIE DE LYON RECTORAT "SERVICE IRE"	17-10-009458	2ème - local n°1
Matériau	Date de prélèvement	Nom de l'opérateur
Joint de brides	12/10/2017	MIEGE PASCAL
Localisation		Résultat
Eau de nappe - Toutes zones		absence d'amiante
Emplacement

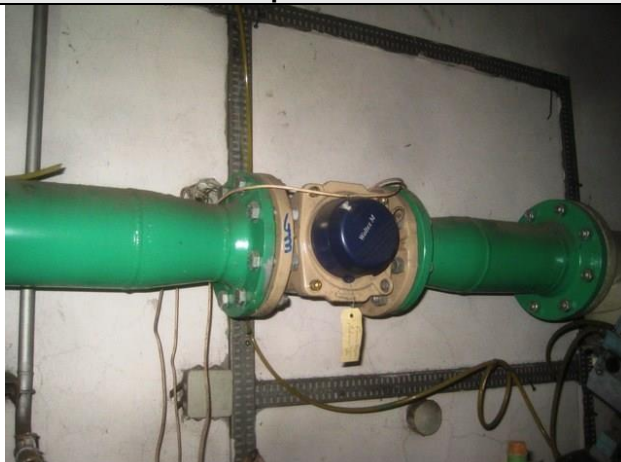
PRELEVEMENT : P044		
Nom du client	Numéro de dossier	Pièce ou local
ACADEMIE DE LYON RECTORAT "SERVICE IRE"	17-10-009458	2ème - local n°1
Matériau	Date de prélèvement	Nom de l'opérateur
Peinture grise	12/10/2017	MIEGE PASCAL
Localisation		Résultat
Sol - Sol		absence d'amiante
Emplacement

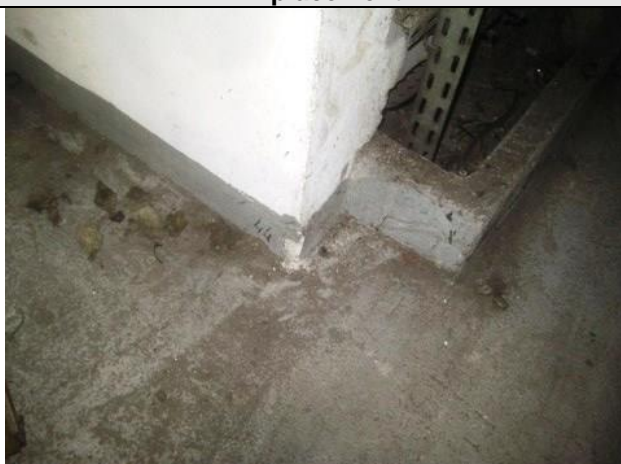
PRELEVEMENT : P045		
Nom du client	Numéro de dossier	Pièce ou local
ACADEMIE DE LYON RECTORAT "SERVICE IRE"	17-10-009458	2ème - local n°1
Matériau	Date de prélèvement	Nom de l'opérateur
Plaques fibreuses	12/10/2017	MIEGE PASCAL
Localisation		Résultat
Vanne - Toutes zones		Présence d'amiante
Emplacement

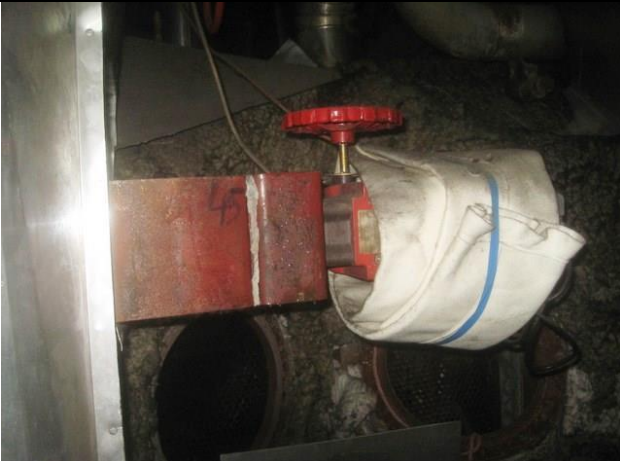
PRELEVEMENT : P046		
Nom du client	Numéro de dossier	Pièce ou local
ACADEMIE DE LYON RECTORAT "SERVICE IRE"	17-10-009458	2ème - local n°1
Matériau	Date de prélèvement	Nom de l'opérateur
Tresses	12/10/2017	MIEGE PASCAL
Localisation		Résultat
Corps de chauffe - Toutes zones Trappe de visite		absence d'amiante
Emplacement

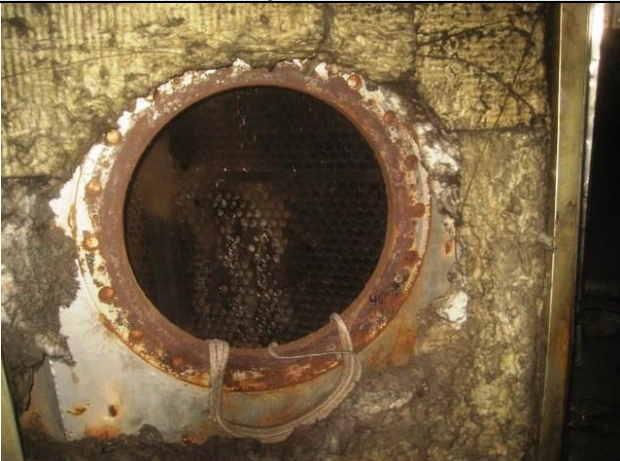
PRELEVEMENT : P047		
Nom du client	Numéro de dossier	Pièce ou local
ACADEMIE DE LYON RECTORAT "SERVICE IRE"	17-10-009458	2ème - local n°1
Matériau	Date de prélèvement	Nom de l'opérateur
Mastic	12/10/2017	MIEGE PASCAL
Localisation		Résultat
Conduit ventilation - Toutes zones		absence d'amiante
Emplacement

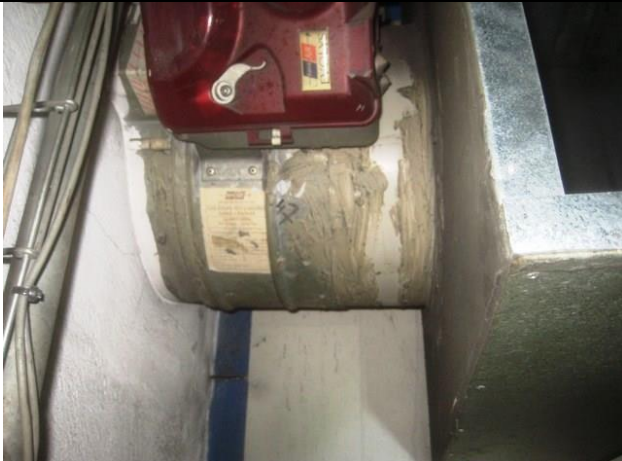
PRELEVEMENT : P048		
Nom du client	Numéro de dossier	Pièce ou local
ACADEMIE DE LYON RECTORAT "SERVICE IRE"	17-10-009458	2ème - local n°1
Matériau	Date de prélèvement	Nom de l'opérateur
Clapet coupe-feu	12/10/2017	MIEGE PASCAL
Localisation		Résultat
Clapets coupe-feu - Toutes zones		absence d'amiante
Emplacement

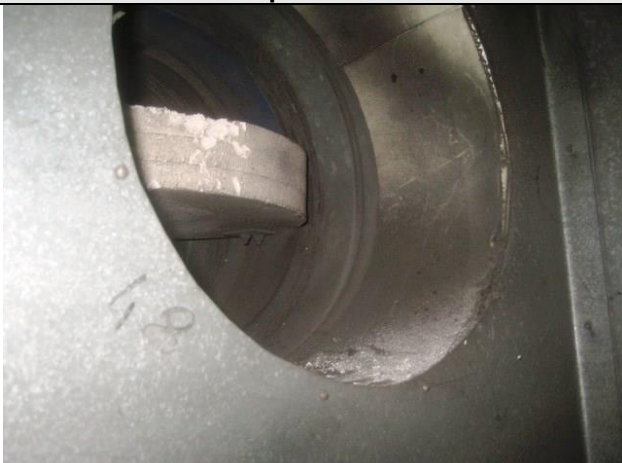
PRELEVEMENT : P049		
Nom du client	Numéro de dossier	Pièce ou local
ACADEMIE DE LYON RECTORAT "SERVICE IRE"	17-10-009458	2ème - local n°1
Matériau	Date de prélèvement	Nom de l'opérateur
Joint	12/10/2017	MIEGE PASCAL
Localisation		Résultat
Extracteur d'air - Toutes zones		absence d'amiante
Emplacement

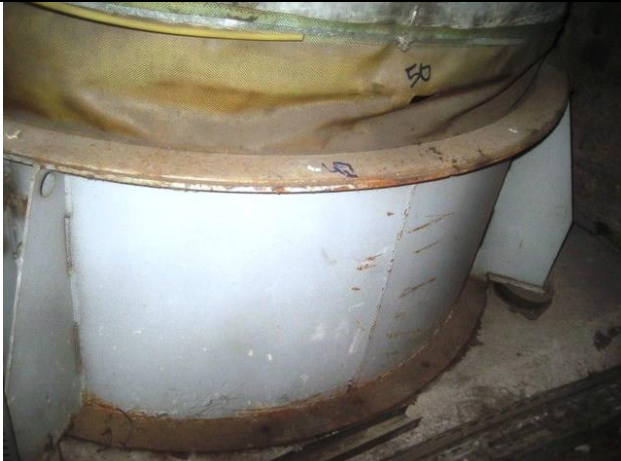
PRELEVEMENT : P050		
Nom du client	Numéro de dossier	Pièce ou local
ACADEMIE DE LYON RECTORAT "SERVICE IRE"	17-10-009458	2ème - local n°1
Matériau	Date de prélèvement	Nom de l'opérateur
Soufflet	12/10/2017	MIEGE PASCAL
Localisation		Résultat
Extracteur d'air - Toutes zones		absence d'amiante
Emplacement

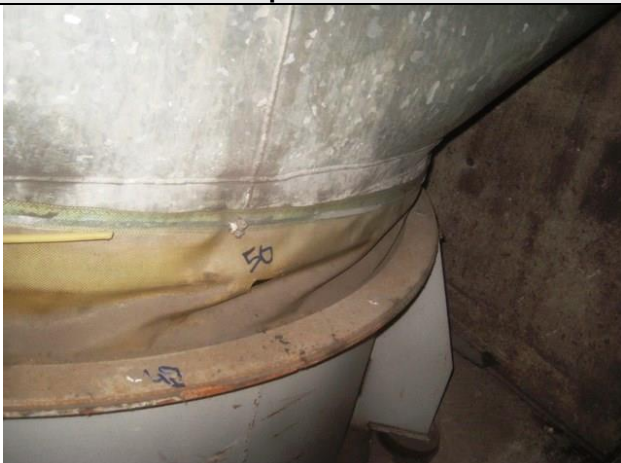
PRELEVEMENT : P051		
Nom du client	Numéro de dossier	Pièce ou local
ACADEMIE DE LYON RECTORAT "SERVICE IRE"	17-10-009458	2ème - local n°1
Matériau	Date de prélèvement	Nom de l'opérateur
Silent bloc	12/10/2017	MIEGE PASCAL
Localisation		Résultat
Extracteur d'air - Toutes zones		absence d'amiante
Emplacement

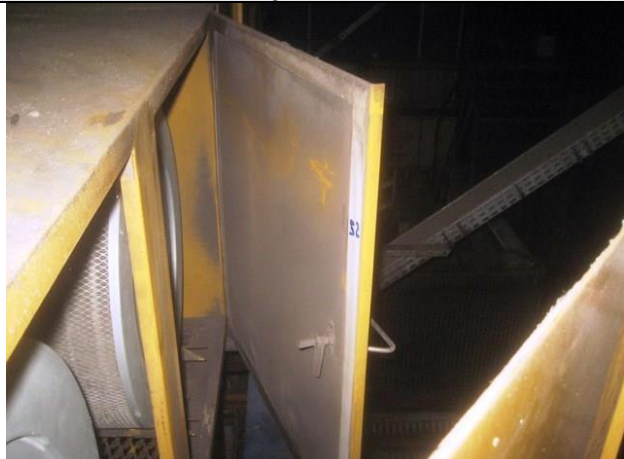
PRELEVEMENT : P053		
Nom du client	Numéro de dossier	Pièce ou local
ACADEMIE DE LYON RECTORAT "SERVICE IRE"	17-10-009458	1er - Vide sur RDC
Matériau	Date de prélèvement	Nom de l'opérateur
Soufflet	12/10/2017	MIEGE PASCAL
Localisation		Résultat
Boite à air - Toutes zones Porte		absence d'amiante
Emplacement

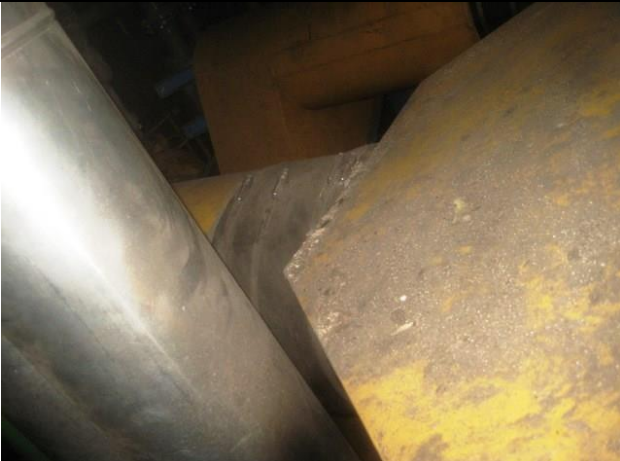
PRELEVEMENT : P054		
Nom du client	Numéro de dossier	Pièce ou local
ACADEMIE DE LYON RECTORAT "SERVICE IRE"	17-10-009458	1er - Vide sur RDC
Matériau	Date de prélèvement	Nom de l'opérateur
Peinture jaune	12/10/2017	MIEGE PASCAL
Localisation		Résultat
Boite à air - Toutes zones Porte		absence d'amiante
Emplacement

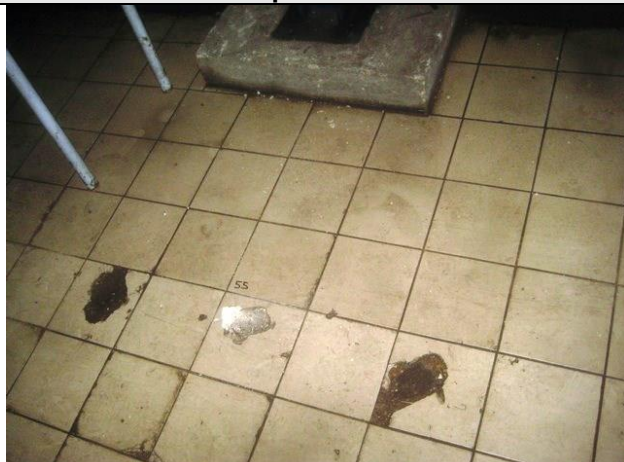
PRELEVEMENT : P055		
Nom du client	Numéro de dossier	Pièce ou local
ACADEMIE DE LYON RECTORAT "SERVICE IRE"	17-10-009458	RDC - Cogénération Corely
Matériau	Date de prélèvement	Nom de l'opérateur
Colle de carrelage	12/10/2017	MIEGE PASCAL
Localisation		Résultat
Sol - Sol		absence d'amiante
Emplacement

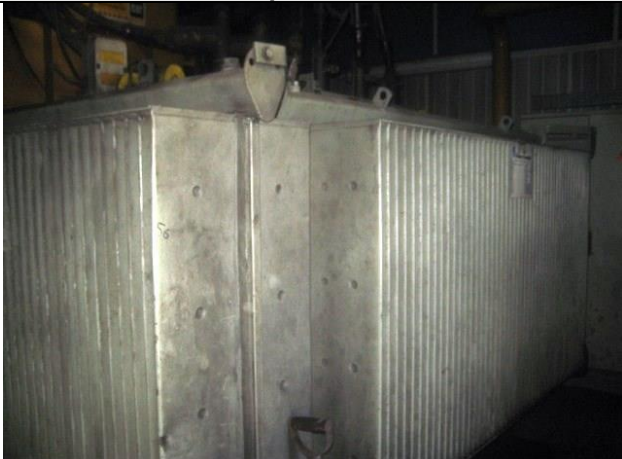
PRELEVEMENT : P056		
Nom du client	Numéro de dossier	Pièce ou local
ACADEMIE DE LYON RECTORAT "SERVICE IRE"	17-10-009458	RDC - Cogénération Corely
Matériau	Date de prélèvement	Nom de l'opérateur
Peinture	12/10/2017	MIEGE PASCAL
Localisation		Résultat
Transformateur - Toutes zones		absence d'amiante
Emplacement

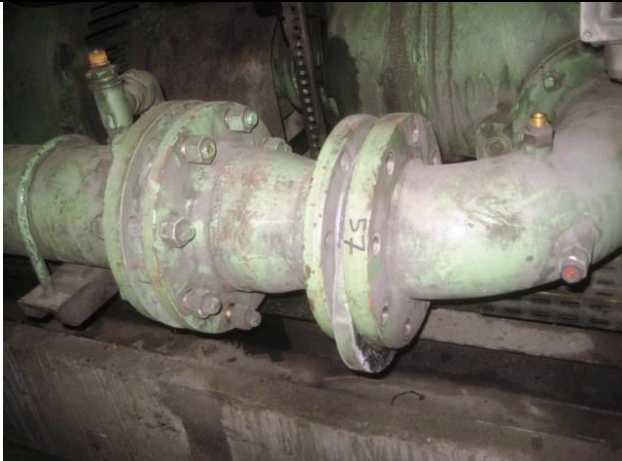
PRELEVEMENT : P057		
Nom du client	Numéro de dossier	Pièce ou local
ACADEMIE DE LYON RECTORAT "SERVICE IRE"	17-10-009458	RDC - Cogénération Corely
Matériau	Date de prélèvement	Nom de l'opérateur
Joint de brides	12/10/2017	MIEGE PASCAL
Localisation		Résultat
Compresseur gaz - Toutes zones		Présence d'amiante
Emplacement

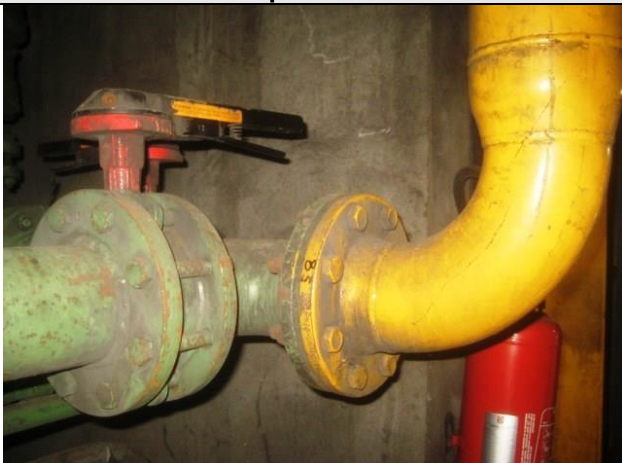
PRELEVEMENT : P058		
Nom du client	Numéro de dossier	Pièce ou local
ACADEMIE DE LYON RECTORAT "SERVICE IRE"	17-10-009458	RDC - Cogénération Corely
Matériau	Date de prélèvement	Nom de l'opérateur
Joint de brides	12/10/2017	MIEGE PASCAL
Localisation		Résultat
Compresseur gaz - Toutes zones		Présence d'amiante
Emplacement

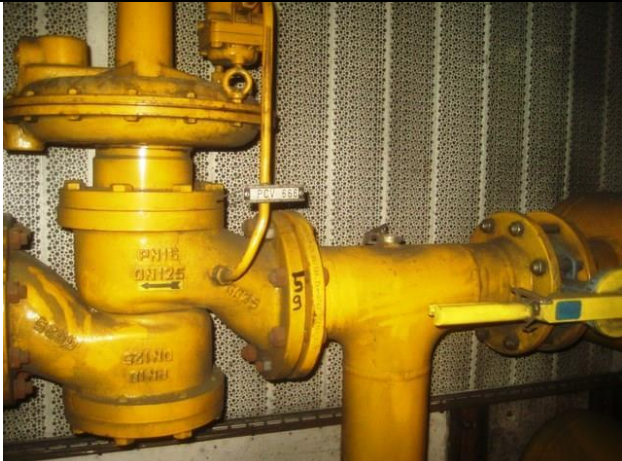
PRELEVEMENT : P059		
Nom du client	Numéro de dossier	Pièce ou local
ACADEMIE DE LYON RECTORAT "SERVICE IRE"	17-10-009458	RDC - Cogénération Corely
Matériau	Date de prélèvement	Nom de l'opérateur
Joint de brides	12/10/2017	MIEGE PASCAL
Localisation	Résultat	
Vanne gaz - Toutes zones	Présence d'amiante	
Emplacement

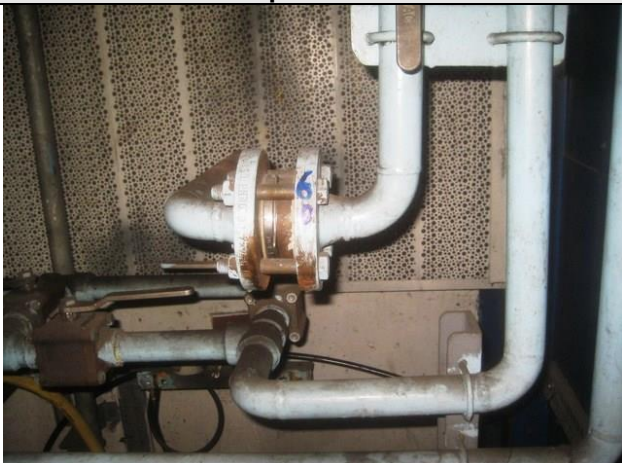
PRELEVEMENT : P060		
Nom du client	Numéro de dossier	Pièce ou local
ACADEMIE DE LYON RECTORAT "SERVICE IRE"	17-10-009458	RDC - Cogénération Corely
Matériau	Date de prélèvement	Nom de l'opérateur
Joint de brides	12/10/2017	MIEGE PASCAL
Localisation	Résultat	
Air comprimé - Toutes zones	Présence d'amiante	
Emplacement

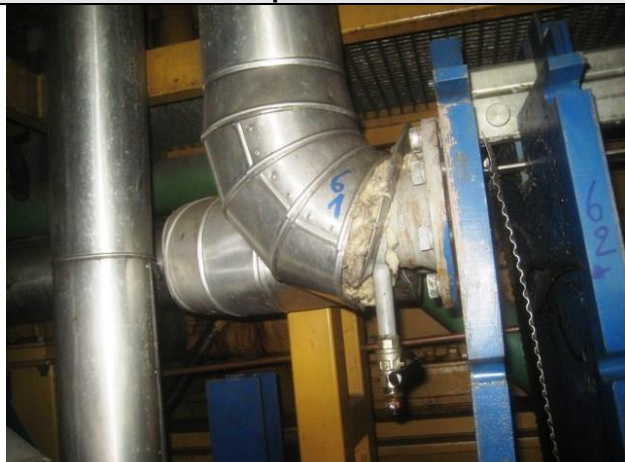
PRELEVEMENT : P061		
Nom du client	Numéro de dossier	Pièce ou local
ACADEMIE DE LYON RECTORAT "SERVICE IRE"	17-10-009458	RDC - Cogénération Corely
Matériau	Date de prélèvement	Nom de l'opérateur
Calorifuge	12/10/2017	MIEGE PASCAL
Localisation		Résultat
Conduit de fluides - Toutes zones		absence d'amiante
Emplacement

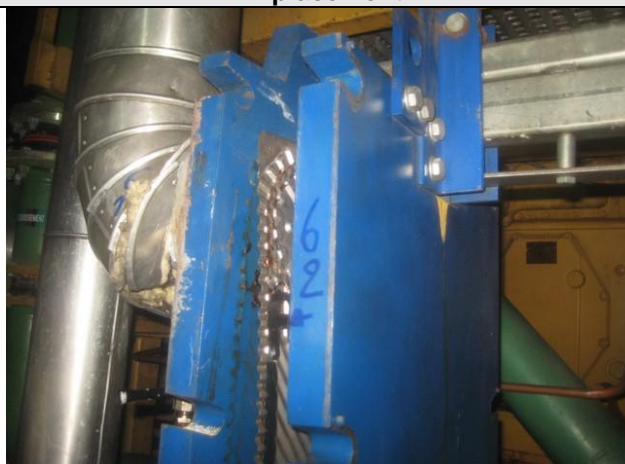
PRELEVEMENT : P062		
Nom du client	Numéro de dossier	Pièce ou local
ACADEMIE DE LYON RECTORAT "SERVICE IRE"	17-10-009458	RDC - Cogénération Corely
Matériau	Date de prélèvement	Nom de l'opérateur
Joint	12/10/2017	MIEGE PASCAL
Localisation		Résultat
Plaques échangeur - Toutes zones		absence d'amiante
Emplacement

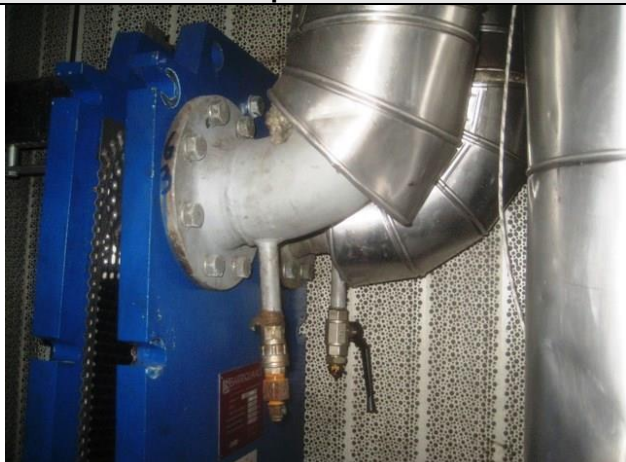
PRELEVEMENT : P063		
Nom du client	Numéro de dossier	Pièce ou local
ACADEMIE DE LYON RECTORAT "SERVICE IRE"	17-10-009458	RDC - Cogénération Corely
Matériau	Date de prélèvement	Nom de l'opérateur
Joint de brides	12/10/2017	MIEGE PASCAL
Localisation		Résultat
Echangeur - Toutes zones		absence d'amiante
Emplacement

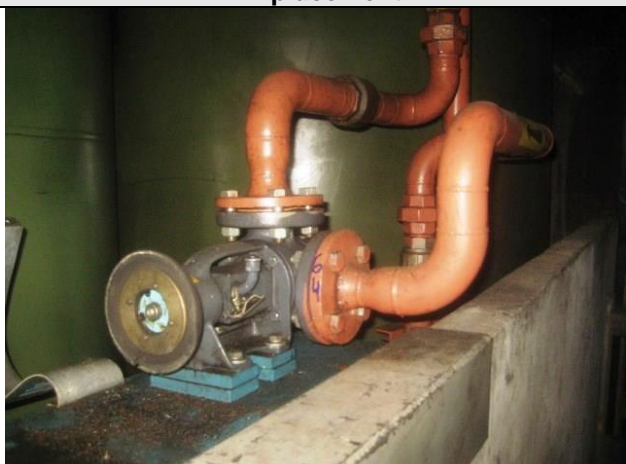
PRELEVEMENT : P064		
Nom du client	Numéro de dossier	Pièce ou local
ACADEMIE DE LYON RECTORAT "SERVICE IRE"	17-10-009458	RDC - Cogénération Corely
Matériau	Date de prélèvement	Nom de l'opérateur
Joint de brides	12/10/2017	MIEGE PASCAL
Localisation		Résultat
Circuit d'huile - Toutes zones		Présence d'amiante
Emplacement

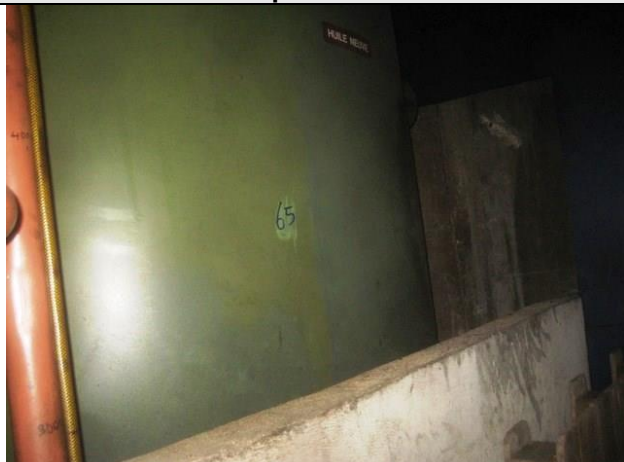
PRELEVEMENT : P065		
Nom du client	Numéro de dossier	Pièce ou local
ACADEMIE DE LYON RECTORAT "SERVICE IRE"	17-10-009458	RDC - Cogénération Corely
Matériau	Date de prélèvement	Nom de l'opérateur
Peinture verte	12/10/2017	MIEGE PASCAL
Localisation		Résultat
Cuve huile - Toutes zones		absence d'amiante
Emplacement

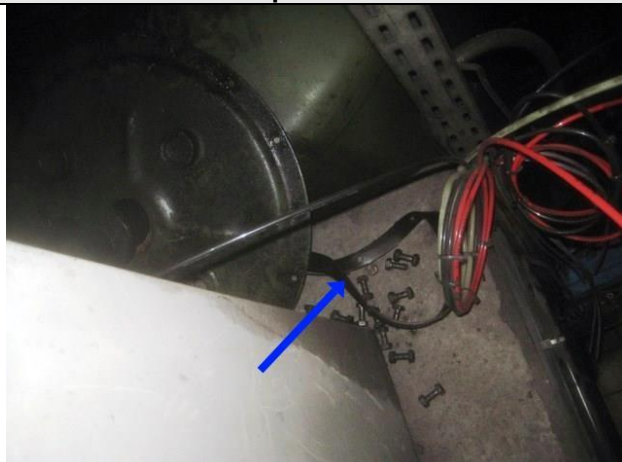
PRELEVEMENT : P067		
Nom du client	Numéro de dossier	Pièce ou local
ACADEMIE DE LYON RECTORAT "SERVICE IRE"	17-10-009458	RDC - Cogénération Corely
Matériau	Date de prélèvement	Nom de l'opérateur
Joint	12/10/2017	MIEGE PASCAL
Localisation		Résultat
Cuve huile - Toutes zones Couvercle		absence d'amiante
Emplacement

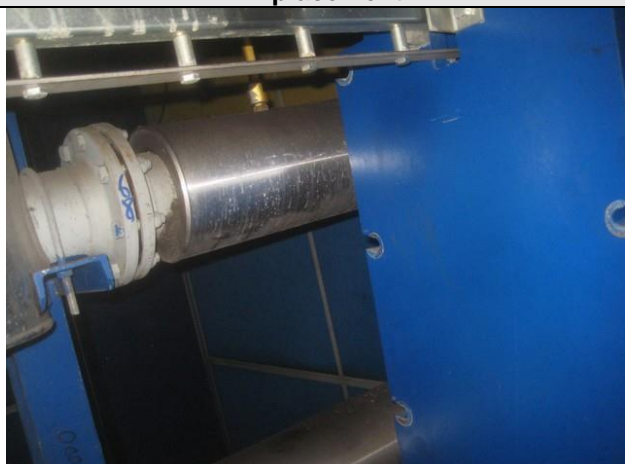
PRELEVEMENT : P068		
Nom du client	Numéro de dossier	Pièce ou local
ACADEMIE DE LYON RECTORAT "SERVICE IRE"	17-10-009458	RDC - Cogénération Corely
Matériau	Date de prélèvement	Nom de l'opérateur
Joint de brides	12/10/2017	MIEGE PASCAL
Localisation		Résultat
Conduit de fluides - Passerelle échangeur		Présence d'amiante
Emplacement

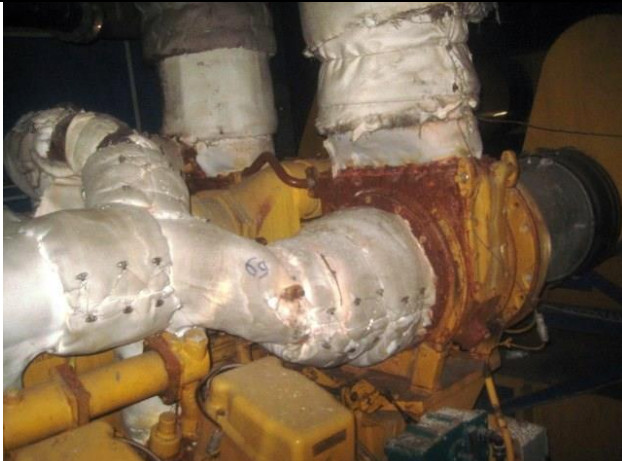
PRELEVEMENT : P069		
Nom du client	Numéro de dossier	Pièce ou local
ACADEMIE DE LYON RECTORAT "SERVICE IRE"	17-10-009458	RDC - Cogénération Corely
Matériau	Date de prélèvement	Nom de l'opérateur
Calorifuge tissu + laine	12/10/2017	MIEGE PASCAL
Localisation	Résultat	
Conduit de fumées - Toutes zones	absence d'amiante	
Emplacement

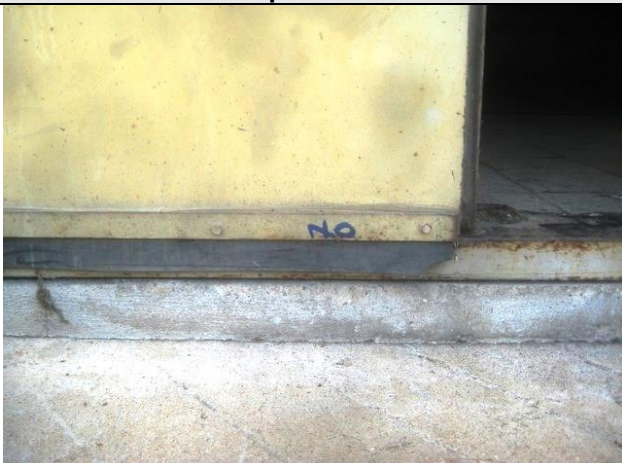
PRELEVEMENT : P070		
Nom du client	Numéro de dossier	Pièce ou local
ACADEMIE DE LYON RECTORAT "SERVICE IRE"	17-10-009458	RDC - Cogénération Corely
Matériau	Date de prélèvement	Nom de l'opérateur
Joint de porte coupe-feu	12/10/2017	MIEGE PASCAL
Localisation	Résultat	
Porte coupe-feu - Toutes zones Bas de porte	absence d'amiante	
Emplacement

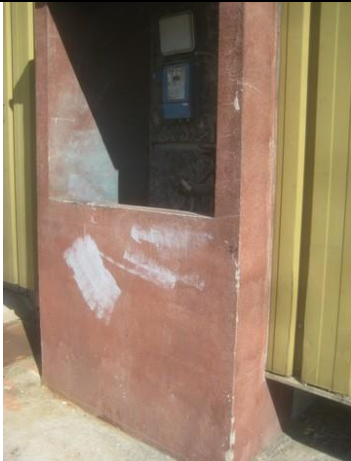
PRELEVEMENT : P071		
Nom du client	Numéro de dossier	Pièce ou local
ACADEMIE DE LYON RECTORAT "SERVICE IRE"	17-10-009458	RDC - Extérieur
Matériau	Date de prélèvement	Nom de l'opérateur
Crépi	12/10/2017	MIEGE PASCAL
Localisation		Résultat
Dépotage huile - Toutes zones		absence d'amiante
Emplacement
