## Rapport de mission de repérage des matériaux et produits contenant de l'amiante avant réalisation de travaux

Numéro de dossier : 24/0241/CPAM

Adresse	Rue : ..... <b>10 Avenue Lucien BOSCHETTI</b> Bât., escalier, niveau, appartement n°, lot n°: <b>Ce bien ne fait pas partie d'une copropriété</b> Code postal, ville : . <b>74000 ANNECY</b> <b>Références cadastrales non communiquées</b>
Périmètre de repérage :	..... <b>Selon travaux envisagés par le DO (perçement des dalles pour réseau de chauffage).</b>
Type de logement : Fonction principale du bâtiment : Date de construction :	..... <b>Bureaux</b> ..... <b>Etablissements sociaux</b> ..... <b>Avant 1997</b>

**Sous-sol local technique; RDC local technique; R+1 local technique; R+2 local technique; R+3 local technique : Percement des dalles pour installation circuit de chauffage.**

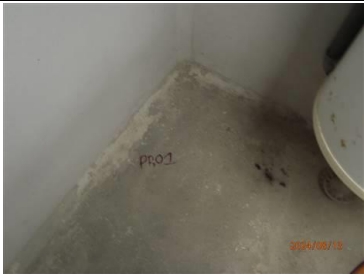
Localisation	Identifiant + Description	Photo
Sous-sol local technique	<u>Identifiant:</u> M001-M001 <u>Description:</u> Dalle de sol béton

Zone	Identifiant + Description	Conclusion (justification)	Photo
M001	<u>Localisation :</u> Sous-sol local technique <u>Echantillons :</u> M001 <u>Description :</u> Dalle de sol béton	Absence d'amiante (Après analyse en laboratoire)

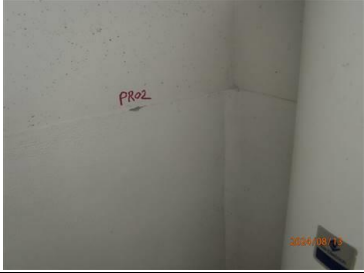
<u>Identifiant:</u> M002-M002 <u>Description:</u> Mur béton

M002	<u>Localisation :</u> Sous-sol local technique <u>Echantillons :</u> M002 <u>Description :</u> Mur béton	Absence d'amiante (Après analyse en laboratoire)

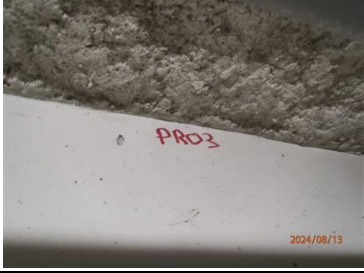
<u>Identifiant:</u> M003-M003 <u>Description:</u> Flocage

M003	<u>Localisation :</u> Sous-sol local technique <u>Echantillons :</u> M003 <u>Description :</u> Flocage	Absence d'amiante (Après analyse en laboratoire)

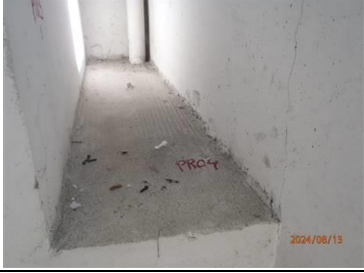
RDC local technique	<u>Identifiant:</u> M004-M004 <u>Description:</u> Dalle béton

M004	<u>Localisation :</u> RDC local technique <u>Echantillons :</u> M004 <u>Description :</u> Dalle béton	Absence d'amiante (Après analyse en laboratoire)

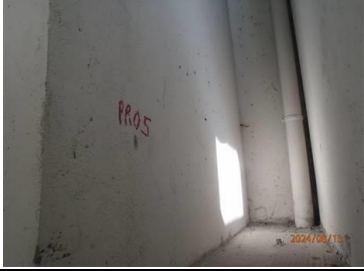
<u>Identifiant:</u> M005-M005 <u>Description:</u> Mur béton et peinture

Zone	Identifiant + Description	Conclusion (justification)	Photo
M005	<u>Localisation</u> : RDC local technique <u>Echantillons</u> : M005 <u>Description</u> : Mur béton et peinture	Absence d'amiante (Après analyse en laboratoire)	 
M006	<u>Localisation</u> : R+1 local technique <u>Echantillons</u> : M006 <u>Description</u> : Colle carrelage	Absence d'amiante (Après analyse en laboratoire)	 
M007	<u>Localisation</u> : R+1 local technique <u>Echantillons</u> : M007 <u>Description</u> : Dalle béton plafond	Absence d'amiante (Après analyse en laboratoire)	 
M008	<u>Localisation</u> : R+2 local technique <u>Echantillons</u> : M008 <u>Description</u> : Lino et ragréage	Absence d'amiante (Après analyse en laboratoire)	 
M009	<u>Localisation</u> : R+2 local technique <u>Echantillons</u> : M009 <u>Description</u> : Dalle béton plafond	Absence d'amiante (Après analyse en laboratoire)	 
M010	<u>Localisation</u> : R+2 local technique <u>Echantillons</u> : M010 <u>Description</u> : Plâtre et béton mur	Absence d'amiante (Après analyse en laboratoire)

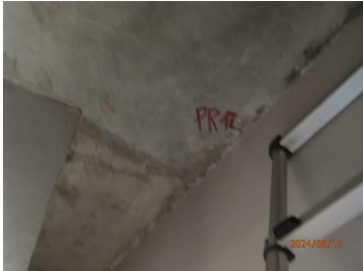
Localisation	Identifiant + Description	Photo
	<u>Identifiant:</u> M012-M012 <u>Description:</u> Dalle béton

M011	<u>Localisation</u> : R+3 local technique <u>Echantillons</u> : M011 <u>Description</u> : Colle carrelage	Absence d'amiante (Après analyse en laboratoire)	 
M012	<u>Localisation</u> : R+3 local technique <u>Echantillons</u> : M012 <u>Description</u> : Dalle béton	Absence d'amiante (Après analyse en laboratoire)

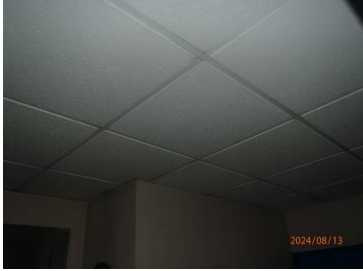
<u>Identifiant:</u> M013-M013 <u>Description:</u> Dalle de faux plafond

Zone	Identifiant + Description	Conclusion (justification)	Photo
M013	<p>Localisation : R+3 local technique Echantillons : M013 Description : Dalle de faux plafond</p>	<p>Absence d'amiante (Après analyse en laboratoire)</p>
