**Rapport de repérage des matériaux et produits contenant de l'amiante avant réalisation de travaux dans un immeuble bâti**

**Date(s) du repérage :** le 23/05/2023

UIOSP  
50 RUE CLAUDE BERNARD  
24000 PERIGUEUX

**Référence du rapport :** 366680337.2.R

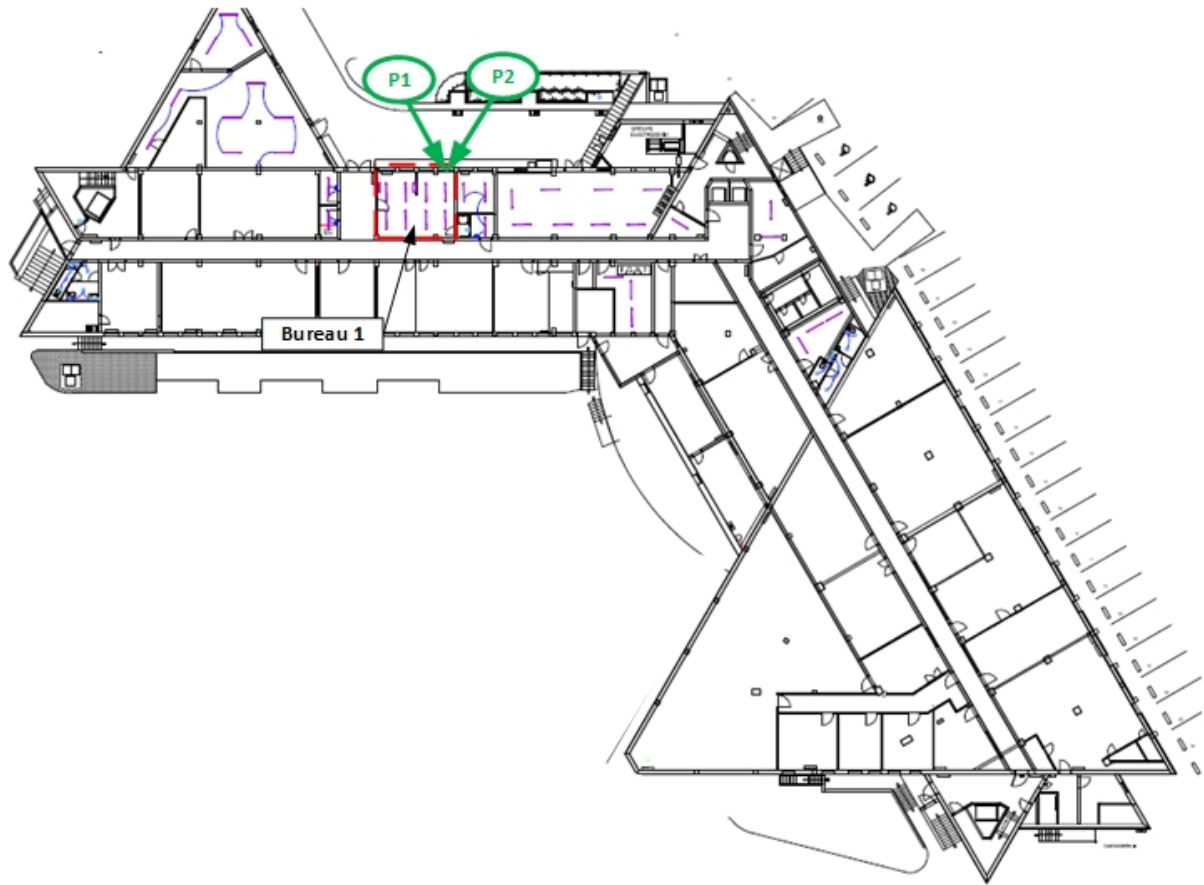
<b>Planche de repérage</b> (la planche de repérage est indissociable du rapport)		
Site : UIOSP	Adresse : 50 RUE CLAUDE BERNARD 24000 PERIGUEUX	Localisation : R-1
Réalisé par : Steven DAILLY	N° de planche : 1 / 2

Localisation	Ouvrage	Matériau ou produit	Description	N° Prél.	Critère de décision	Sondage / Observation	Présence d'amiante
R-1 / Bureau 1	Menuiserie	Joint	caoutchouc, noir(e), Joint sur dormant	P001	Résultat d'analyse	/	NON
R-1 / Bureau 1	Menuiserie	Joint	caoutchouc, noir(e), Joint sur ouvrant	P002	Résultat d'analyse	/	NON
R+4 / Bureau 1	Menuiserie	Joint	caoutchouc, noir(e), Joint sur dormant	P003	Résultat d'analyse	/	NON
R+4 / Bureau 1	Menuiserie	Joint	caoutchouc, noir(e), Joint sur ouvrant	P004	Résultat d'analyse	/	NON

R-1	Date de visite	23/05/2023		
	Auteur	S.DAILLY		
	N° Dossier	18929600		
	Planche	1		
Plan/Elevation	Indice	1

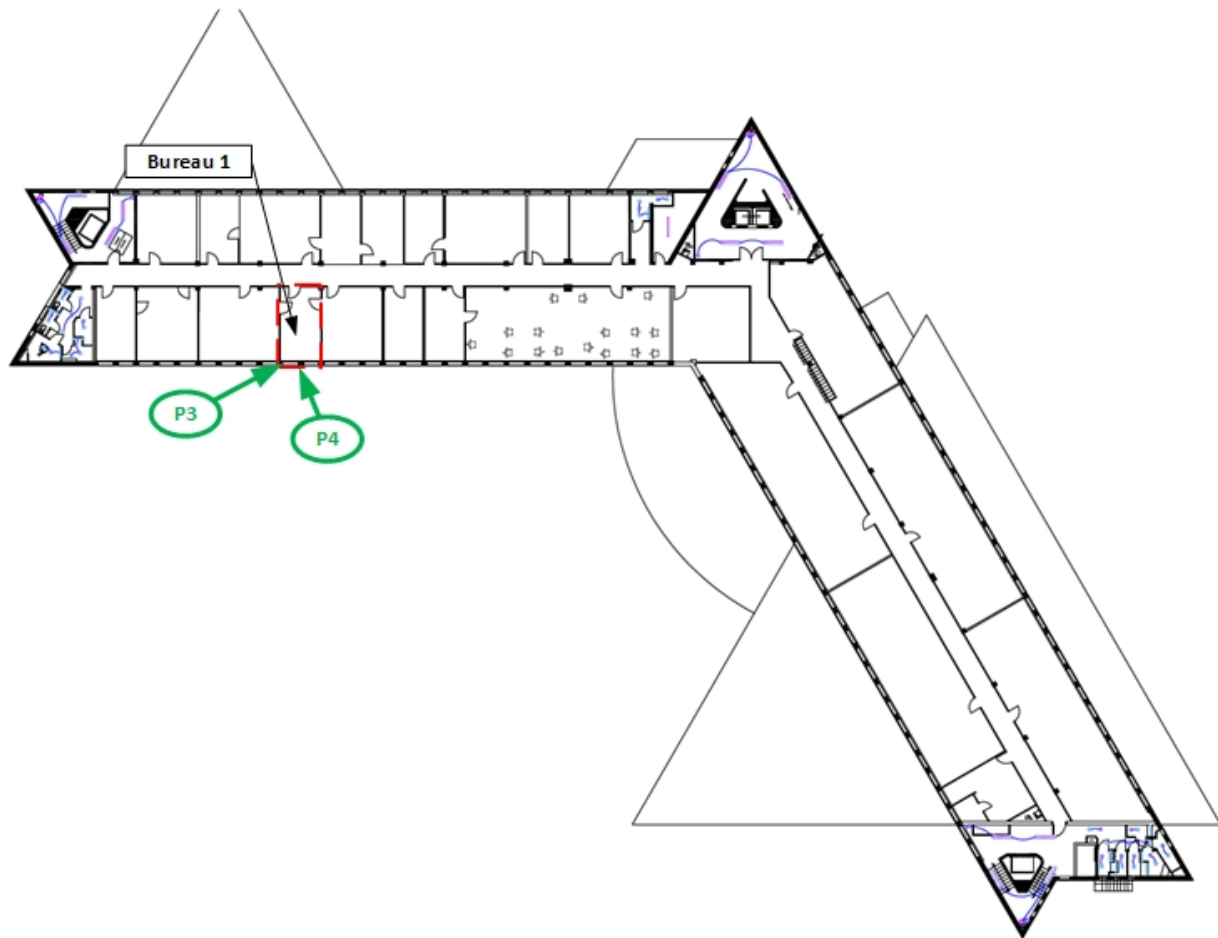
Planche de repérage (la planche de repérage est indissociable du rapport)		
Site : UIOSP	Adresse : 50 RUE CLAUDE BERNARD 24000 PERIGUEUX	Localisation : R+4
Réalisé par : Steven DAILLY	N° de planche : 2 / 2

Prélèvement n°X ne contenant pas d'amiante

Périmètre des travaux

R+4	Date de visite	23/05/2023		
	Auteur	S.DAILLY		
	N° Dossier	18929600		
	Planche	1		
Plan/Elevation	Indice	1
