DOSSIER DE DIAGNOSTIC TECHNIQUE

PC 2
15 RUE DU DOCTEUR MARCLAND
87025 LIMOGES

Rapport de repérage des matériaux et produits contenant de l'amiante avant réalisation de travaux dans un immeuble bâti

Travaux à l'intérieur des postes Haute Tension

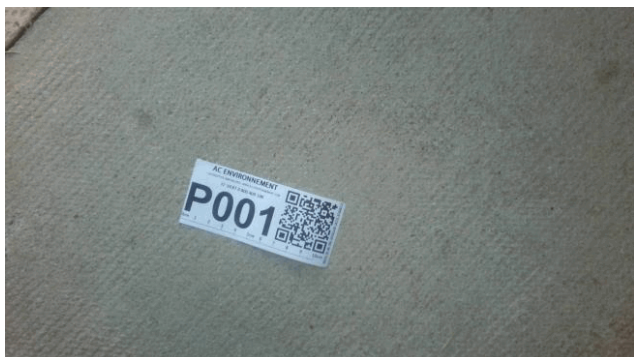
002EW126389 n°1 - 1 (P1) - Poste PC 2 - Vol 1 (Local Haute Tension)

Plan	Localisation	Composant	Partie composant	Réf action	Observation	Précision loc.	Ref photo	Ref Pré.	Descriptif	Résultat	Conclusion
Poste PC 2	Vol 1 (Local Haute Tension)	Revêtement de sol	Chape maigre	P1	Réalisation d'un prélèvement	Gris	002EW 12638 9 n°1 - 1	P1	Mortier - Dur - Gris	Négatif	Négatif sur analyse

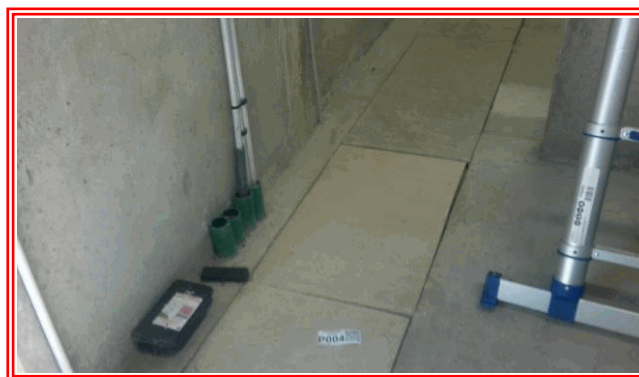
002EW126389 n°4 - 1 (P4) - Poste PC 2 - Vol 1 (Local Haute Tension)

Localisation	Catégorie	Composant	Partie de composant	Sur avis / réf pré.
Vol 1 (Local Haute Tension)	Installations industrielles	Equipements et éléments spécifiques	Plaques isolantes	P4

Plan	Localisation	Composant	Partie composant	Réf action	Observation	Précision loc.	Ref photo	Ref Pré.	Descriptif	Résultat	Conclusion
Poste PC 2	Vol 1 (Local Haute Tension)	Equipement s et éléments spécifiques	Plaques isolantes	P4	Réalisation d'un prélèvement	Gris	002EW 12638 9 n°4 - 1	P4	Plaque - Dur Fibreux - Gris	Positif	Présence sur analyse
Poste PC 2	Vol 1 (Local Haute Tension)	Equipement s et éléments spécifiques	Plaques isolantes	S7 (P4)	Sondage et extension de la ZPSO du prélèvement P4	Gris	002EW 12638 9 n°4 - 1	P4	Plaque - Dur Fibreux - Gris	Positif	Présence sur analyse

Ref pré.	Composant	Matériau	Localisation	Mesurage lineaire	Mesurage hauteur	Mesurage surface	Mesurage unité(s)
Poste PC 2							
P4	Equipements et éléments spécifiques	Plaque - Dur Fibreux - Gris	Vol 1 (Local Haute Tension) - Vol 1 (Local Haute Tension) - Vol 1 (Local Haute Tension) - Vol 1 (Local Haute Tension)	33,27 m		7,32 m²

L'ensemble de l'installation électrique n'a pu être investiguée. Des investigations complémentaires devront être réalisées après sa mise à l'arrêt et la réception d'un PV de consignation.

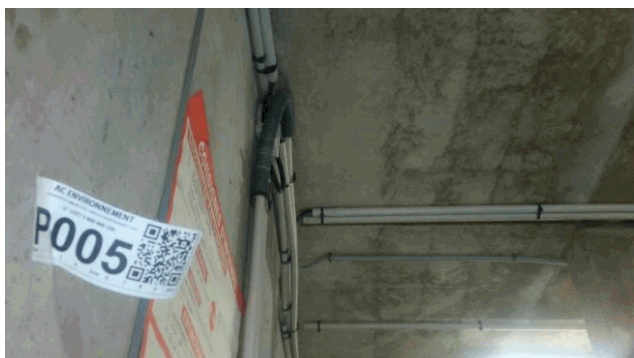
002EW126389 n°5 - 1 (P5) - Poste PC 2 - Vol 1 (Local Haute Tension)

Plan	Localisation	Composant	Partie composant	Réf action	Observation	Précision loc.	Ref photo	Ref Pré.	Descriptif	Résultat	Conclusion
Poste PC 2	Vol 1 (Local Haute Tension)	Plafonds	Enduits ciment	P5	Réalisation d'un prélèvement	Gris	002EW 12638 9 n°5 - 1	P5	Mortier - Effritable - Gris	Négatif	Négatif sur analyse
