DOSSIER DE DIAGNOSTIC TECHNIQUE

Référence : 002EW126383
A communiquer pour toute correspondance
Réalisé le : 04/06/2024
Référence mandataire : L'ARCHE

L'ARCHE
15 RUE DU DOCTEUR MARCLAND
87025 LIMOGES

Rapport de repérage des matériaux et produits contenant de l'amiante avant réalisation de travaux dans un immeuble bâti

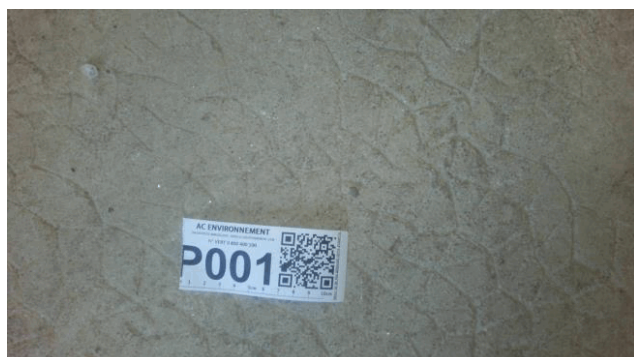
002EW126383 n°1 - 1 (P1) - Poste L'Arche - Vol 1 (Local Haute Tension)

Plan	Localisation	Composant	Partie composant	Réf action	Observation	Précision loc.	Ref photo	Ref Prél.	Descriptif	Résultat	Conclusion
Poste L'Arche	Vol 1 (Local Haute Tension)	Revêtement de sol	Chape maigre	P1	Réalisation d'un prélèvement	Gris	002EW126383 n°1 - 1	P1	Ciment - Effritable - Gris	Négatif	Négatif sur analyse

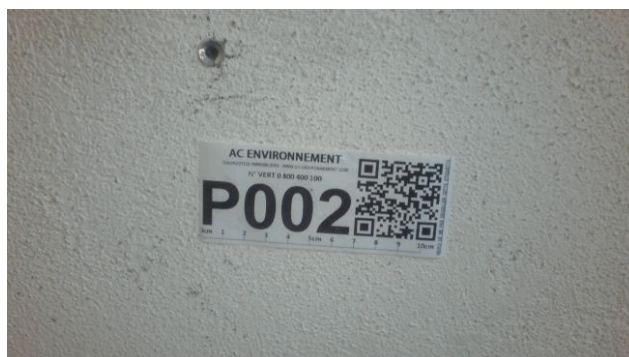
002EW126383 n°2 - 1 (P2) - Poste L'Arche - Vol 1 (Local Haute Tension)

Poste L'Arche	Vol 1 (Local Haute Tension)	Murs et cloisons	Enduits ciment	S1 - S2 - S3	Sondage et extension de la ZPSO du prélèvement P2	Mur de refend	002EW126383 n°2 - 1	P2	Peinture / Ciment - Effritable - Blanc / Gris	Négatif	Négatif sur analyse

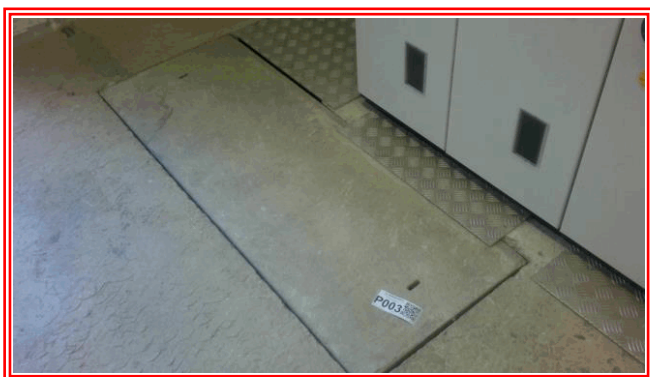
002EW126383 n°3 - 1 (P3) - Poste L'Arche - Vol 1 (Local Haute Tension)

Localisation	Catégorie	Composant	Partie de composant	Sur avis / réf pré.
Vol 1 (Local Haute Tension)	Installations industrielles	Equipements et éléments spécifiques	Plaques isolantes	P3

Plan	Localisation	Composant	Partie composant	Réf action	Observation	Précision loc.	Ref photo	Ref Prél.	Descriptif	Résultat	Conclusion
Poste L'Arche	Vol 1 (Local Haute Tension)	Equipements et éléments spécifiques	Plaques isolantes	P3	Réalisation d'un prélèvement	Gris	002EW126383 n°3 - 1	P3	Fibres-ciment - Dur Fibreux - Gris	Positif	Présence sur analyse
Poste L'Arche	Vol 1 (Local Haute Tension)	Equipements et éléments spécifiques	Plaques isolantes	S4 (P3)	Sondage et extension de la ZPSO du prélèvement P3	Gris	002EW126383 n°3 - 1	P3	Fibres-ciment - Dur Fibreux - Gris	Positif	Présence sur analyse

L'ensemble de l'installation électrique n'a pu être investiguée. Des investigations complémentaires devront être réalisées après sa mise à l'arrêt et la réception d'un PV de consignation.

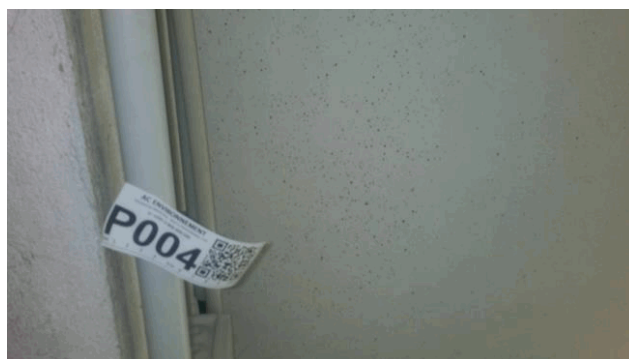
002EW126383 n°4 - 1 (P4) - Poste L'Arche - Vol 1 (Local Haute Tension)

Plan	Localisation	Composant	Partie composant	Réf action	Observation	Précision loc.	Ref photo	Ref Pré.	Descriptif	Résultat	Conclusion
Poste L'Arche	Vol 1 (Local Haute Tension)	Plafonds	Enduits ciment	P4	Réalisation d'un prélèvement	Blanc	002EW126383 n°4 - 1	P4	Peinture / Ciment - Effritable - Blanc / Gris	Négatif	Négatif sur analyse
