# **Immeuble Sébastopol – Paris 4ème**

Diagnostic géotechnique G5

Etude géotechnique de conception G2 AVP

Réhabilitation d'un immeuble haussmannien

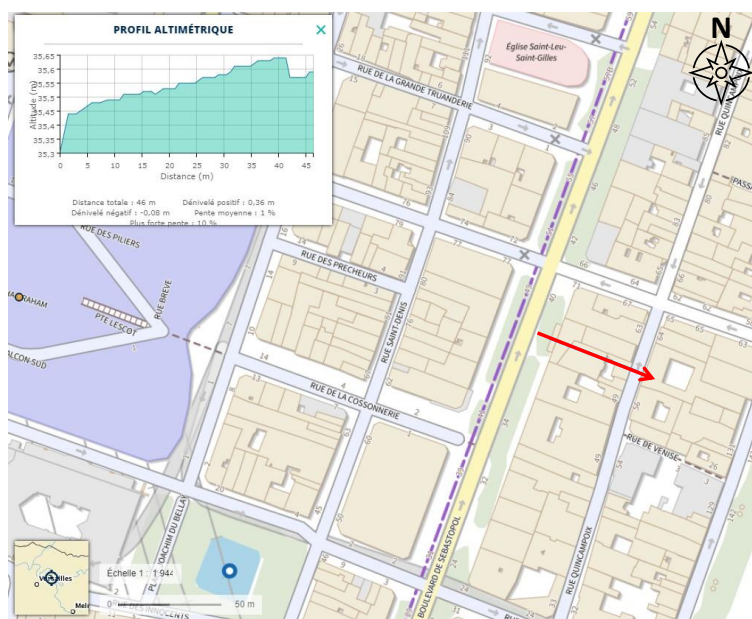
Figure 3 : Profil altimétrique Ouest-Est au droit du site, source : Géoportail

L'altimétrie de la zone d'étude est relativement plane et varie entre 35,30 m NGF et 35,65 m NGF, voir profil altimétrique reporté ci-dessous. On retiendra une cote moyenne du terrain autour de **35,5 m NGF**.

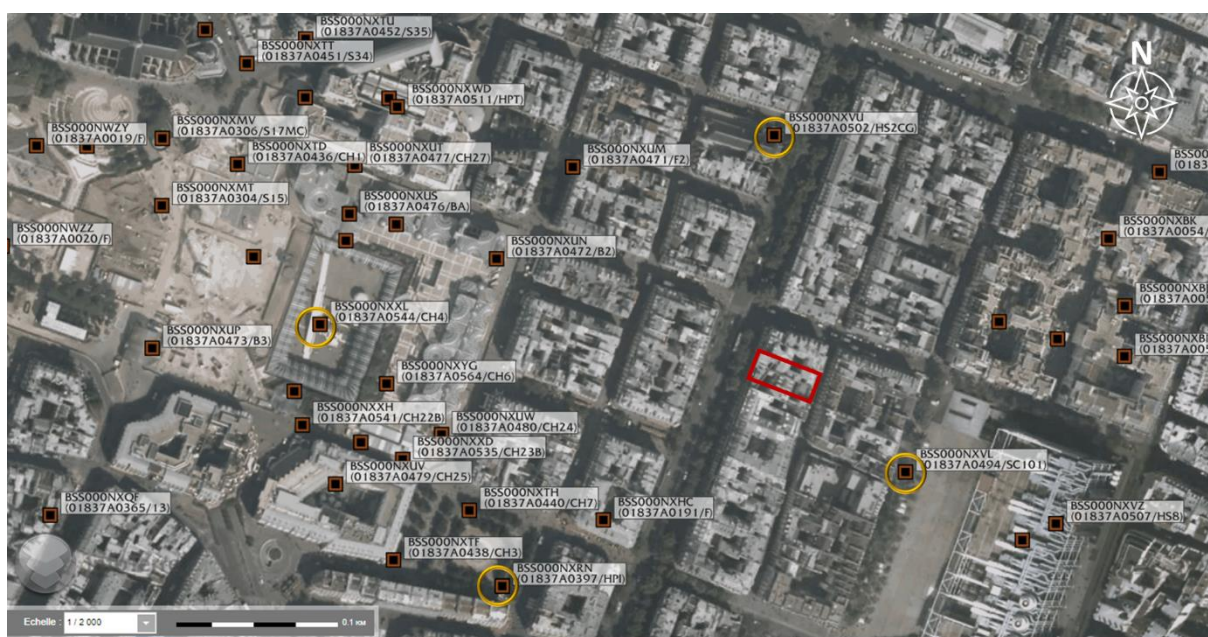
**Figure 7 : Extrait du plan de localisation des sondages BSS utilisés dans l'analyse, source : Infoterre**

Les lithologies détaillées de ces quatre sondages sont reportées en **Annexe II** du rapport. Une synthèse des informations stratigraphiques, notamment concernant les épaisseurs de Remblais et la base des Alluvions anciennes et des Marnes et Caillasses, est établie dans le tableau ci-dessous.

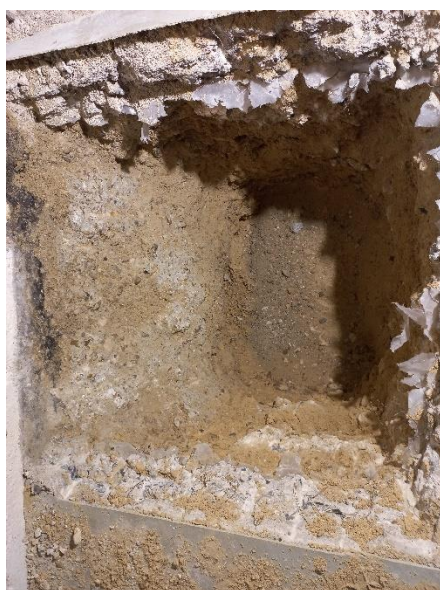
Photo 3 : Fouille 1 - Vue du dessus

Les terrains superficiels jusqu'à 1,0 m de profondeur par rapport au niveau bas du sous-sol ont pu être observés. Le terrain de couverture de la semelle consistait d'un terrain sableux à galets siliceux ou calcaires. Le sol d'assise de la fondation correspond à une formation de sable fin légèrement humide, confirmant un ancrage dans l'horizon des **Alluvions indifférenciées**.

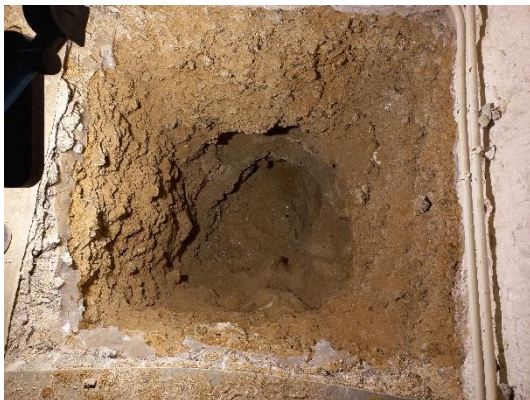
Photo 4 : Fouille 2 - Vue du dessus

De 28,8 à 28,5 m NGF, on retrouve un sable-argileux assez humide et plastique avec des éléments calcaires. Une couche de marne friable crème blanchâtre est ensuite reconnue sur 0,15 m, au-dessus d'une couche plus sableuse, caractéristique des **Alluvions indifférenciées**.

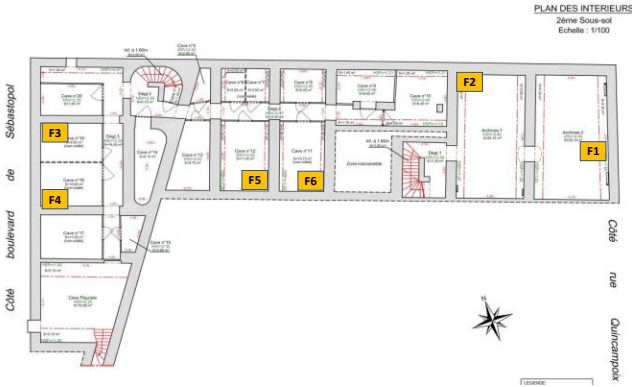
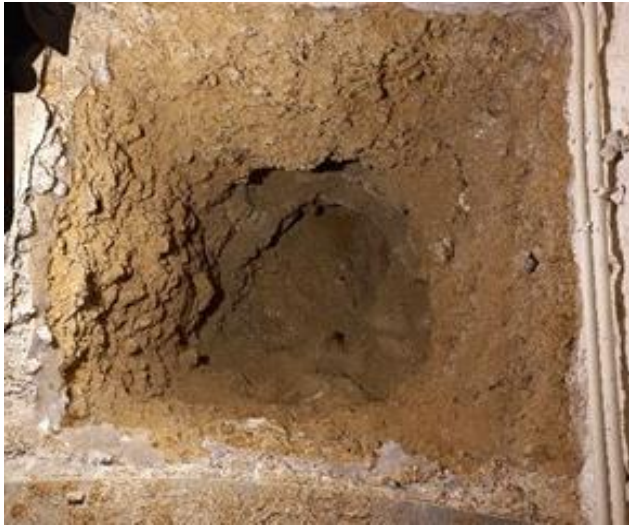
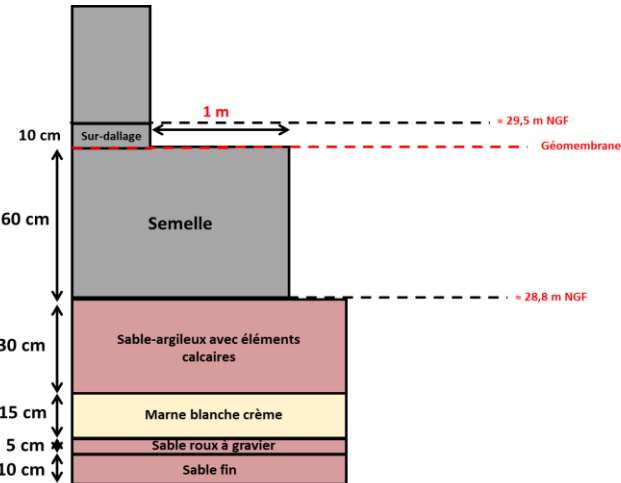
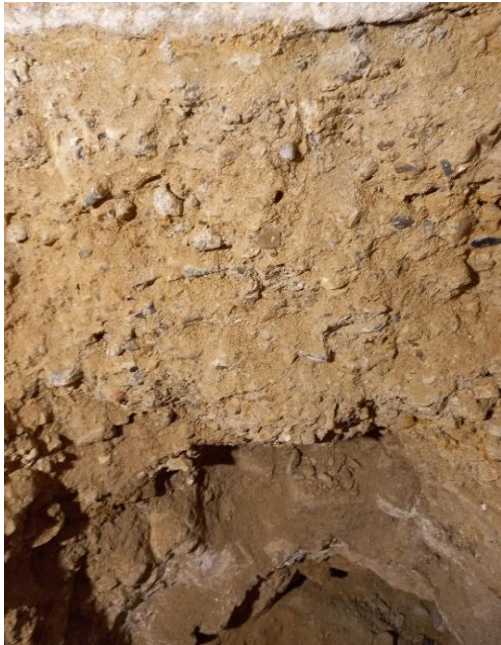
HÔPITAUX DE PARIS		Adresse		Immeuble Sébastopol – Paris 4ème			
	Fouille de reconnaissance de fondation							
Date de réalisation	18/01/2023		Coordonnées - Lambert 93					
Nom du sondage	F2		X	-	Y	-	Z	-
			Photo de la fouille

Lithologie d'Ancrage			Commentaire					
Lentille calcaire dans une matrice sablo-argileuse, frange de marne blanche puis sable fin.			Marnes et sables peu humides - aucune venue d'eau

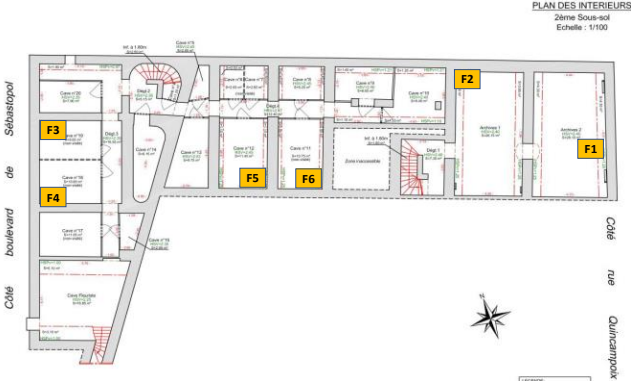
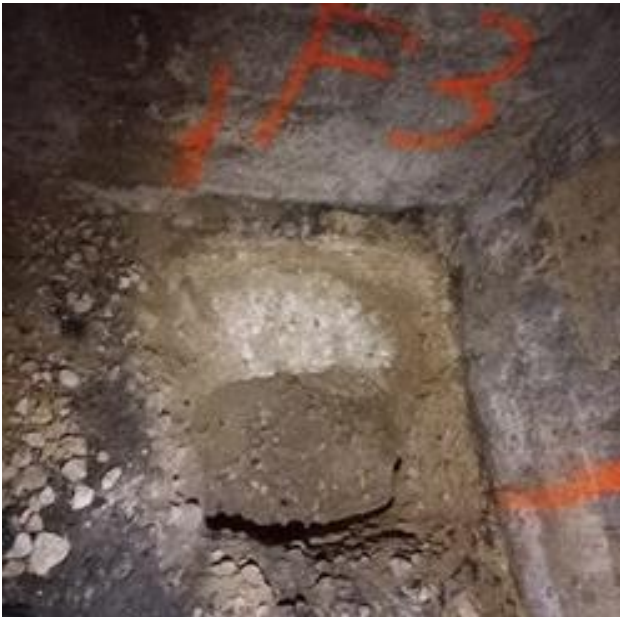
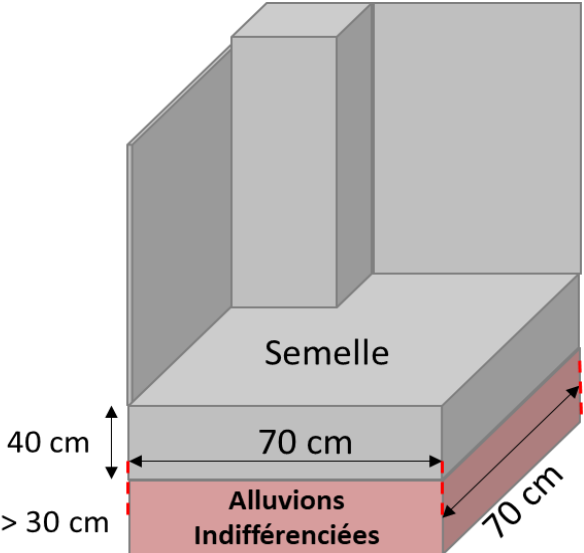
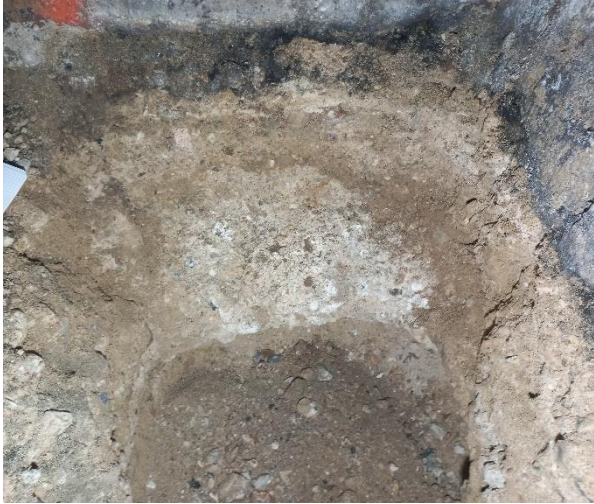
HÔPITAUX DE PARIS		Adresse		Immeuble Sébastopol – Paris 4ème	
	Fouille de reconnaissance de fondation					
Date de réalisation	18/01/2023		Coordonnées - Lambert 93			
Nom du sondage	F3		X	-	Y	-
Implantation générale			Photo de la fouille

Lithologie d'Ancrage			Commentaire			
Sable légèrement argileux riche en graviers et galets silex et calcaires			40 cm de la dalle cassée pour la fouille de même constitution que la semelle

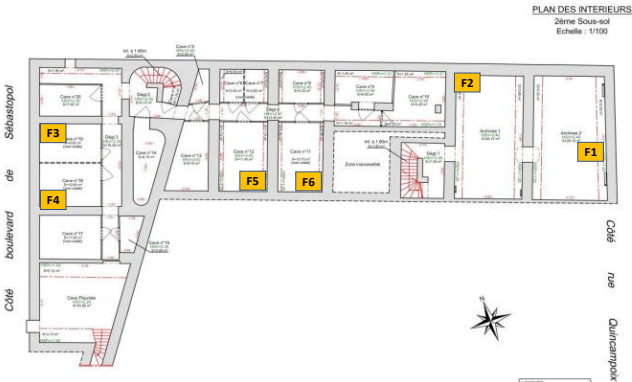
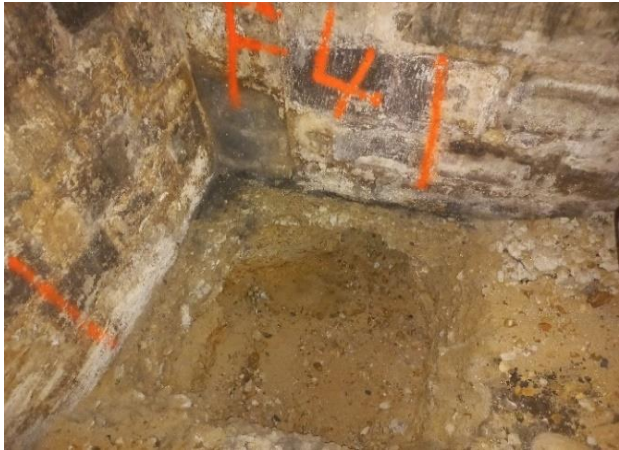
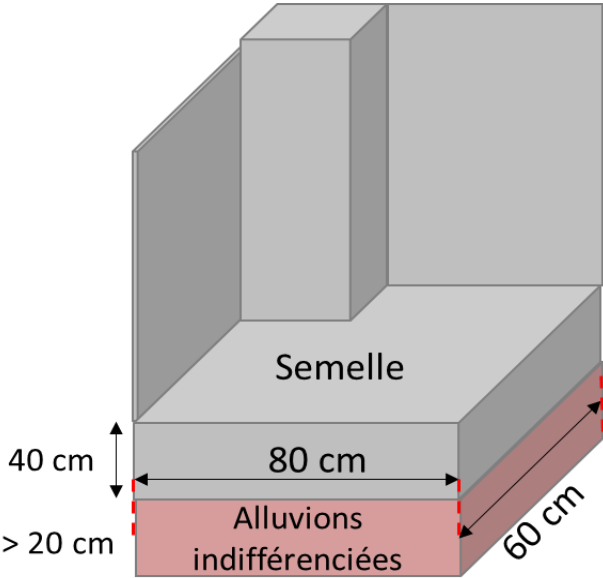
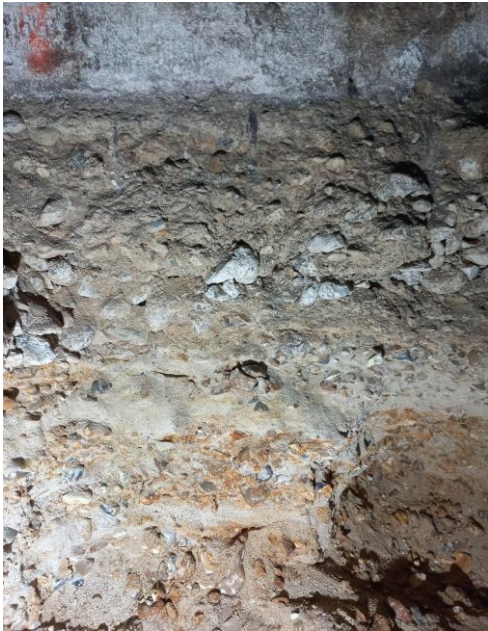
HÔPITAUX DE PARIS		Adresse		Immeuble Sébastopol – Paris 4ème	
	Fouille de reconnaissance de fondation					
Date de réalisation	18/01/2023		Coordonnées - Lambert 93			
Nom du sondage	F4		X	-	Y	-
			Photo de la fouille

Lithologie d'Ancre			Commentaire			
Sable légèrement argileux riche en graviers et galets silex et calcaires			40 cm de la dalle cassée pour la fouille de même constitution que la semelle

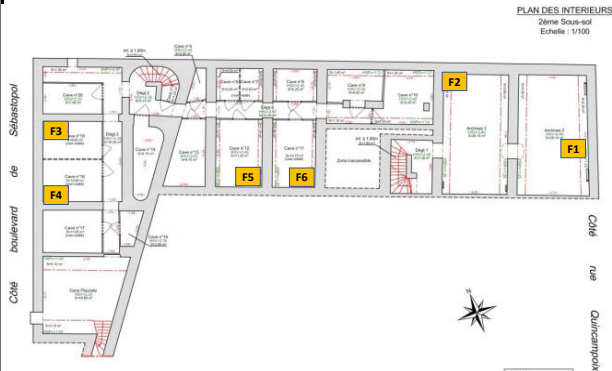
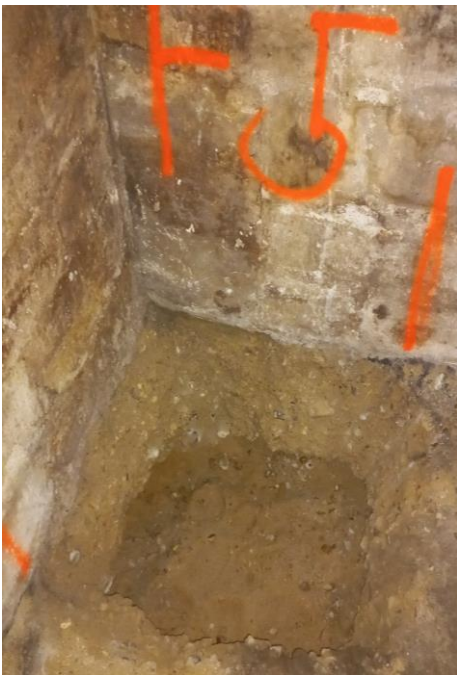
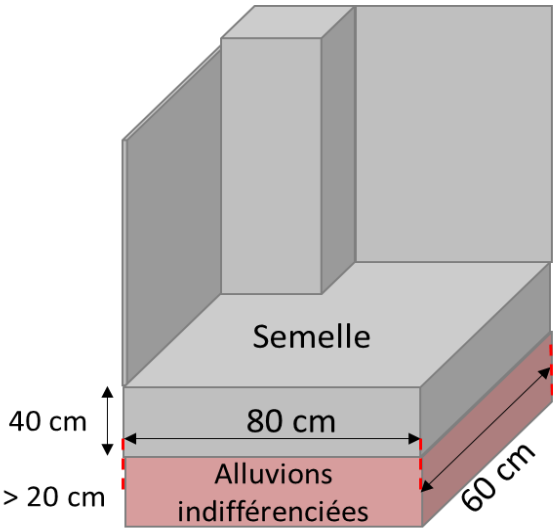
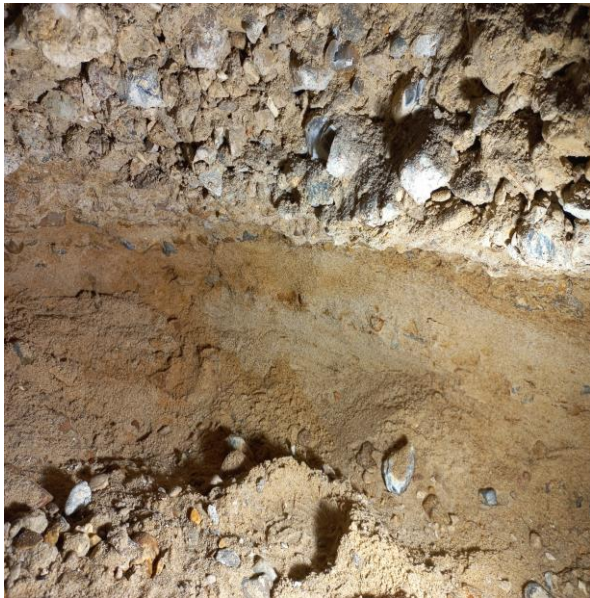
HÔPITAUX DE PARIS		Adresse		Immeuble Sébastopol – Paris 4ème	
	Fouille de reconnaissance de fondation					
Date de réalisation	18/01/2023		Coordonnées - Lambert 93			
Nom du sondage	F5	X	-	Y	-	Z -
		Photo de la fouille

Lithologie d'Ancrage		Commentaire				
Sable légèrement argileux riche en graviers et galets silex et calcaires		40 cm de la dalle cassée pour la fouille de même constitution que la semelle

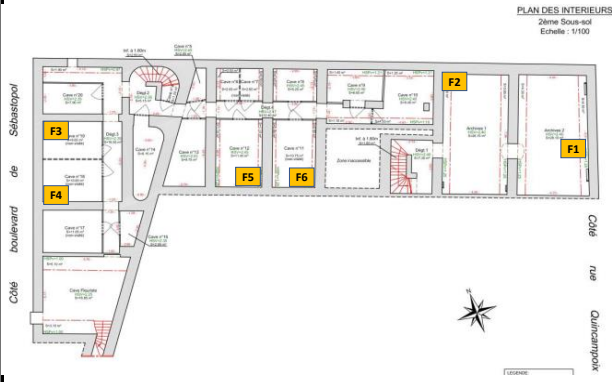
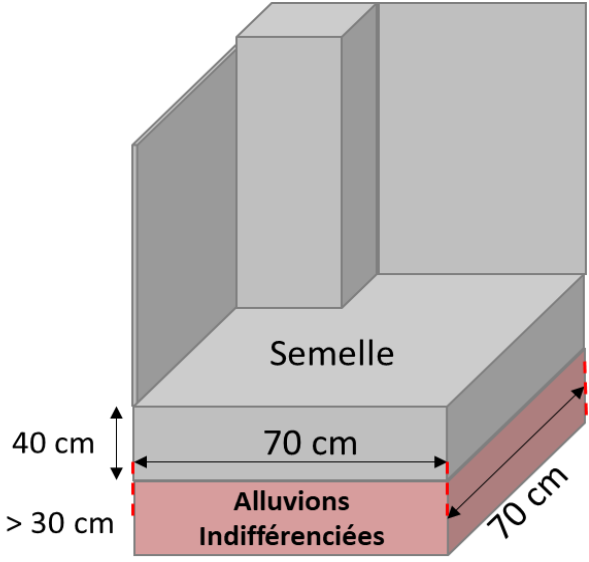
HÔPITAUX DE PARIS		Adresse		Immeuble Sébastopol – Paris 4ème	
	Fouille de reconnaissance de fondation					
Date de réalisation	18/01/2023		Coordonnées - Lambert 93			
Nom du sondage	F1		X	-	Y	-
			Photo de la fouille

Lithologie d'Ancrage			Commentaire			
Sable légèrement argileux riche en graviers et galets silex et calcaires			40 cm de la dalle cassée pour la fouille de même constitution que la semelle
