CENTRE D'ÉTUDE
& DE VALORISATION
DES ALGUES

Réseau de Contrôle de Surveillance - DCE 2023

Suivi des développements d'algues vertes dans les masses d'eau littorales de l'Ile d'Oléron

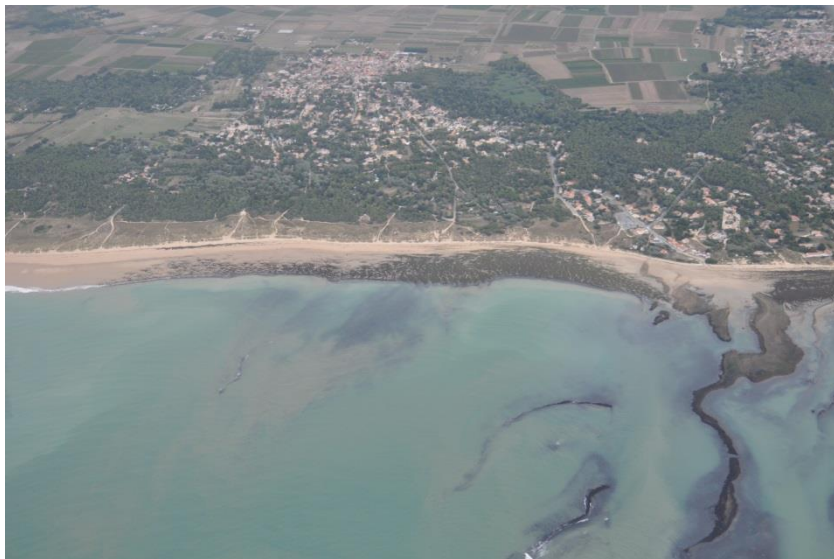
Exemple de traitement permettant d'estimer la surface couverte par les ulves sur un site d'échouage

1. Prise de vue aérienne du site et des échouages d'ulves aux environs de la basse mer

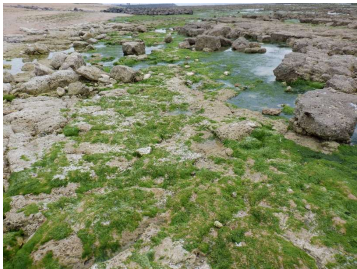
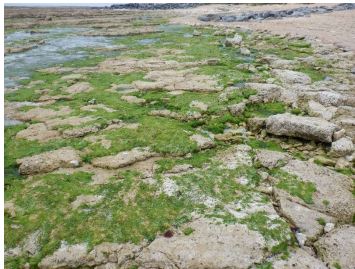
Aérien le 19/05/2023

Vue générale. Il ne reste que des ulves rubanées fines et moyennes fixées.
