A l'attention de VERDIER PHILIPPE**Rapport de repérage des matériaux et produits contenant de l'amiante avant réalisation de travaux dans un immeuble bâti****Article R4412-97 du Code du Travail, Norme NF X 46-020 du 5 août 2017**

**Date(s) du repérage :** le 23/05/2022**Coordonnées du site :** 2B0342002K**Nom du site :** USID SOLENZARA - Antenne VENTISERI SOLENZARA 2**Immeuble bâti objet du repérage :**

BAT 0112 Travée de lavage
LIEU-DIT TRAVO
BASE AERIENNE 126 VENTISERI SOLENZARA
20240 VENTISERI

Numéro d'affaire : 14625637**Référence du rapport :** 14625637/S2.3.3.R**Rédigé le :** 08/06/2022**Par l'opérateur de repérage :** Thierry MARTINEZ**Date de la commande :** 10/05/2022

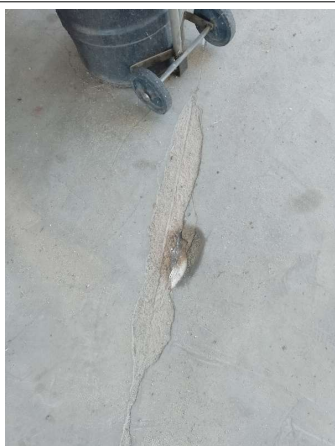
Prélèvement - P001 : BA 126 / BAT 0112 / TRAVÉE DE
LAVAGE - Ragréege- (Absence d'amiante)

- N° 22KE015286-001 - Référence *BV3IX8121 Réf. prél : P001 BA 126/ BAT 0112/ TRAVEE DE LAVAGE/Revêtement de sol - Ragréage - (compact/Ragréage Multi couches non séparables.)*, prélevé par vos soins, et analysé par Eurofins Lab Environment Testing Portugal, Unipessoal Lda.

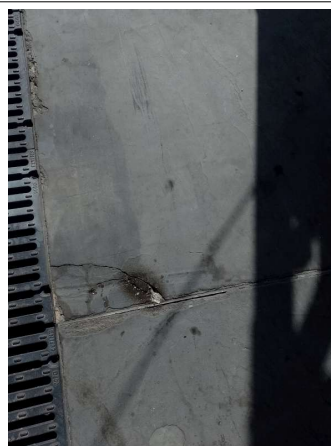
Prélèvement - P002 : BA 126 / BAT 0112 / TRAVÉE DE
LAVAGE - Ragréege- (Absence d'amiante)

- N° 22KE015286-002 - Référence *BV3IX8122 Réf. prél : P002 BA 126/ BAT 0112/ TRAVEE DE LAVAGE/Revêtement de sol - Ragréage - (compact/Ragréage Multi couches non séparables.)*, prélevé par vos soins, et analysé par Eurofins Lab Environment Testing Portugal, Unipessoal Lda.

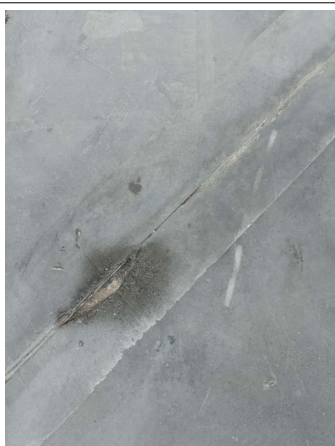
Prélèvement - P003 : BA 126 / BAT 0112 / TRAVÉE DE
LAVAGE - Ragréege- (Absence d'amiante)

- N° 22KE015286-003 - Référence *BV3IX8123 Réf. prél : P003 BA 126/ BAT 0112/ TRAVEE DE LAVAGE/Revêtement de sol - Ragréage - (compact-peint/Ragréage Multi couches non séparables + bandes peintes)*, prélevé par vos soins, et analysé par Eurofins Lab Environment Testing Portugal, Unipessoal Lda.

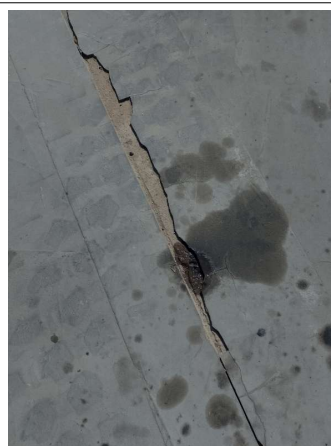
Prélèvement - P004 : BA 126 / BAT 0112 / TRAVÉE DE
LAVAGE - Ragréege- (Absence d'amiante)

- N° 22KE015286-004 - Référence *BV3IX8124 Réf. prél : P004 BA 126/ BAT 0112/ TRAVEE DE LAVAGE/Revêtement de sol - Ragréage - (compact-peint/Ragréage Multi couches non séparables + bandes peintes)*, prélevé par vos soins, et analysé par Eurofins Lab Environment Testing Portugal, Unipessoal Lda.
